Rapport de mission à Sao Tomé du 18 au 26 septembre 2005

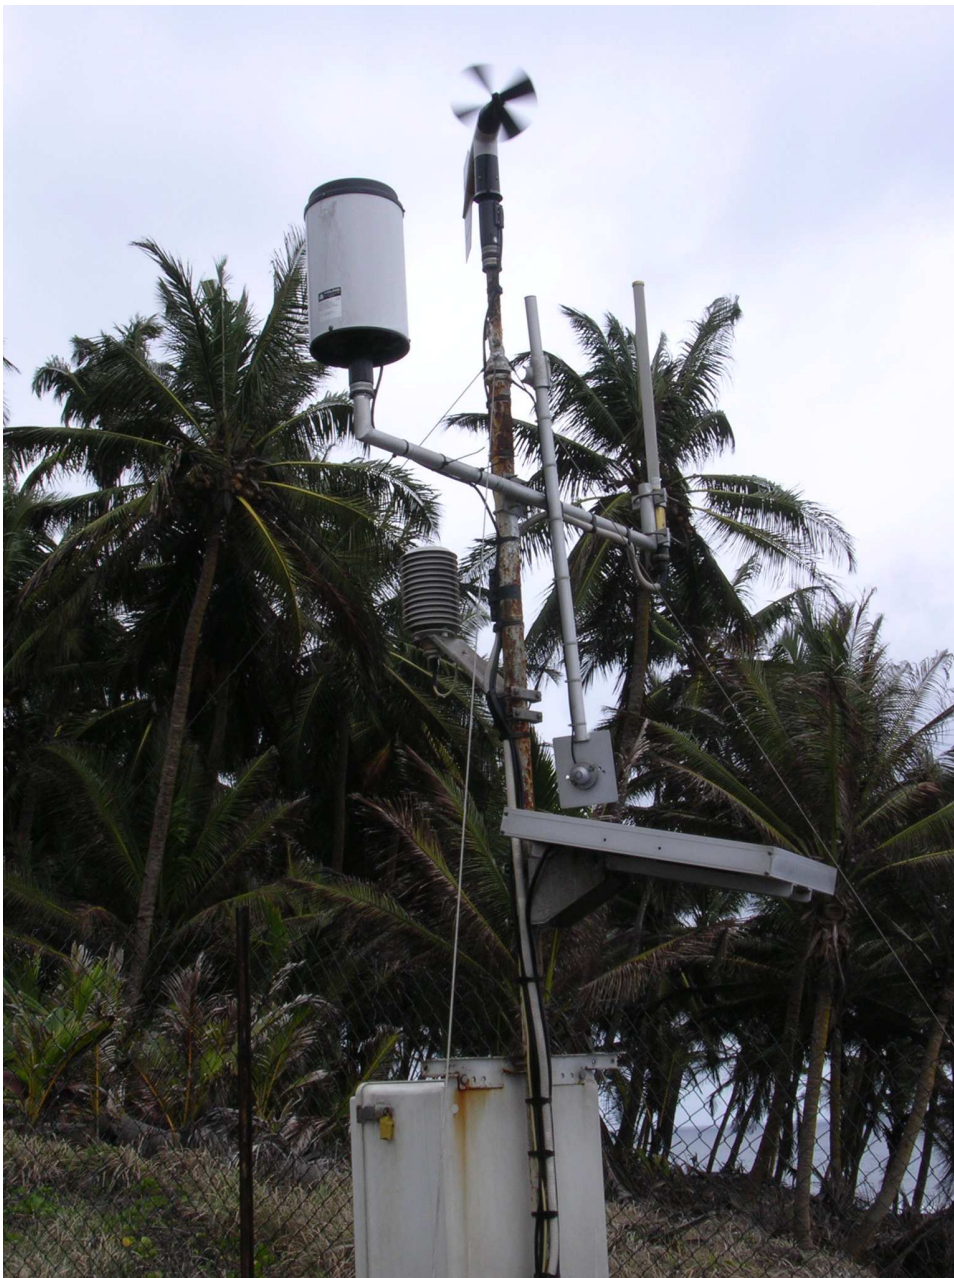
L'ensemble de l'installation souffre de la corrosion engendrée par les embruns. Le grillage est corrodé ainsi que le mat de la station.

Le bras de liaison supportant le piranomètre est cassé (pièce corrodée). Le capteur est à la verticale au lieu d'être horizontale (ce qui peut expliquer les faibles valeurs mesurées !).

Photo de la station avant intervention, on aperçoit le support cassé du pyranomètre.

Le pyranomètre s/n : 053357 remplace le 011508.

Peinture pour le châssis du marégraphe.
Peinture pour le grillage de la station météo
Cadenas de rechange
Serrure pour le coffret de la station
Nouveau support pour le marégraphe
Sachets de dessiccant
Mat de rechange pour la station
Support de pyranomètre

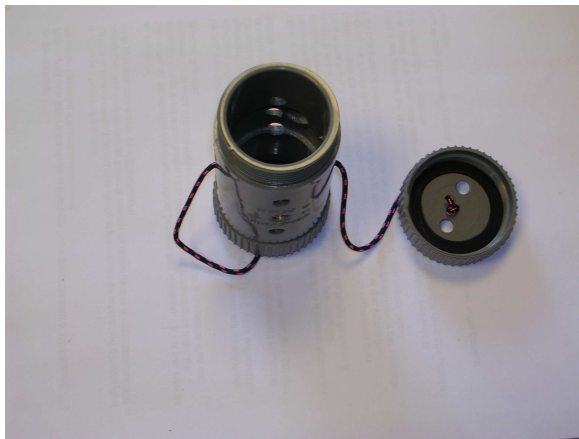
Le capteur Onset est fixé sur le dixième plot avec son logement en PVC. (Constitué d'un tube en PVC avec un bouchon à chaque extrémité vissé à la main).

Le tube PVC est coincé dans l'anneau de levage du bloc en béton et sécurisé par un bout.

Le capteur Onset est aussi attaché dans le tube PVC par de la garcette.

La profondeur du capteur est de deux mètres à basse mer.

Logement du capteur Onset
(Tube PVC avec deux bouchons à vis)

Le logement en PVC ne nécessite normalement aucun outils pour récupérer le capteur il a été vissé à la main. (Éventuellement un couteau pour couper la garcette qui sécurise le capteur)

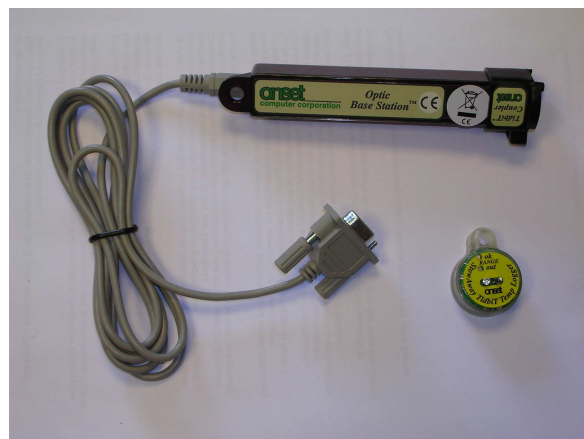
Lecteur optique et capteur
