### **C) Démontage de l'ancienne installation du marégraphe et réinstallation complète,**

## 6 Le marégraphe

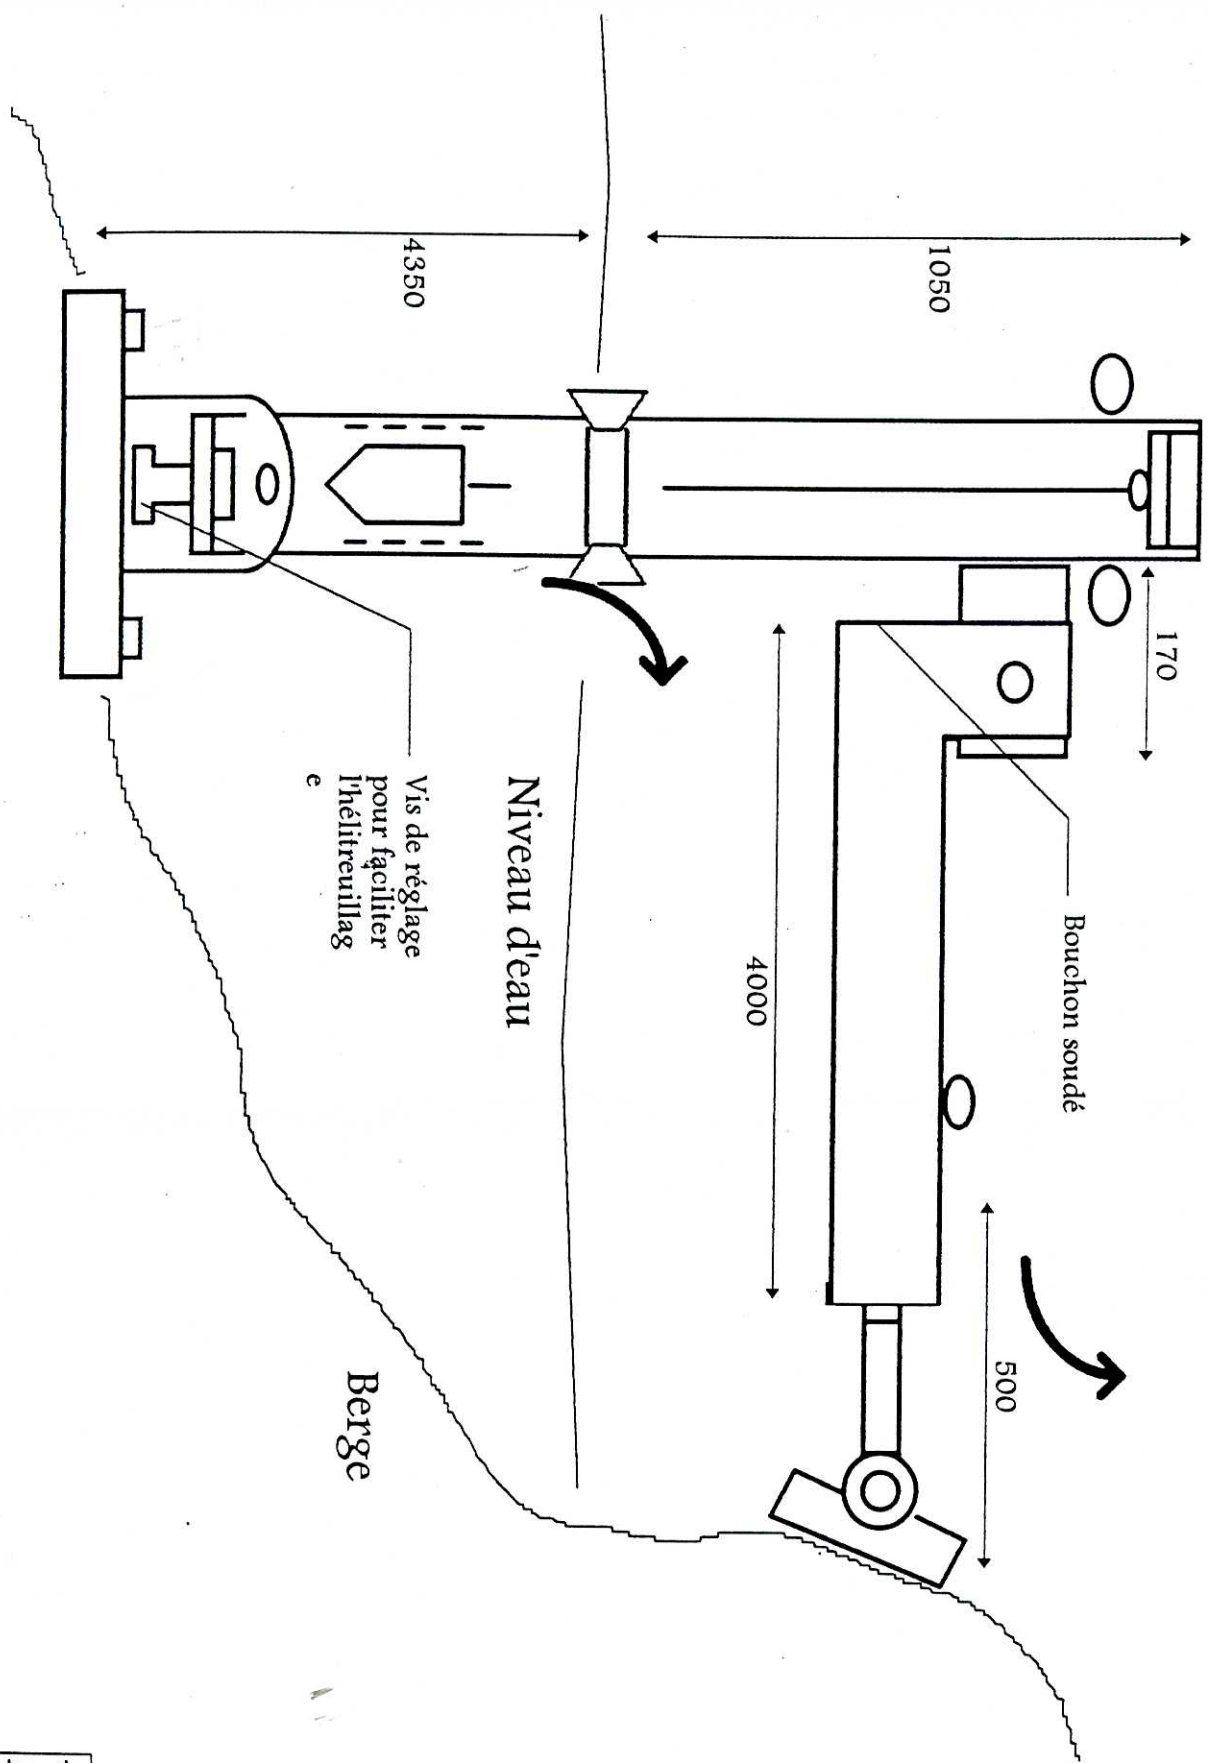
**Marégraphe**  
**TA 46**

+ Sonde marégraphe

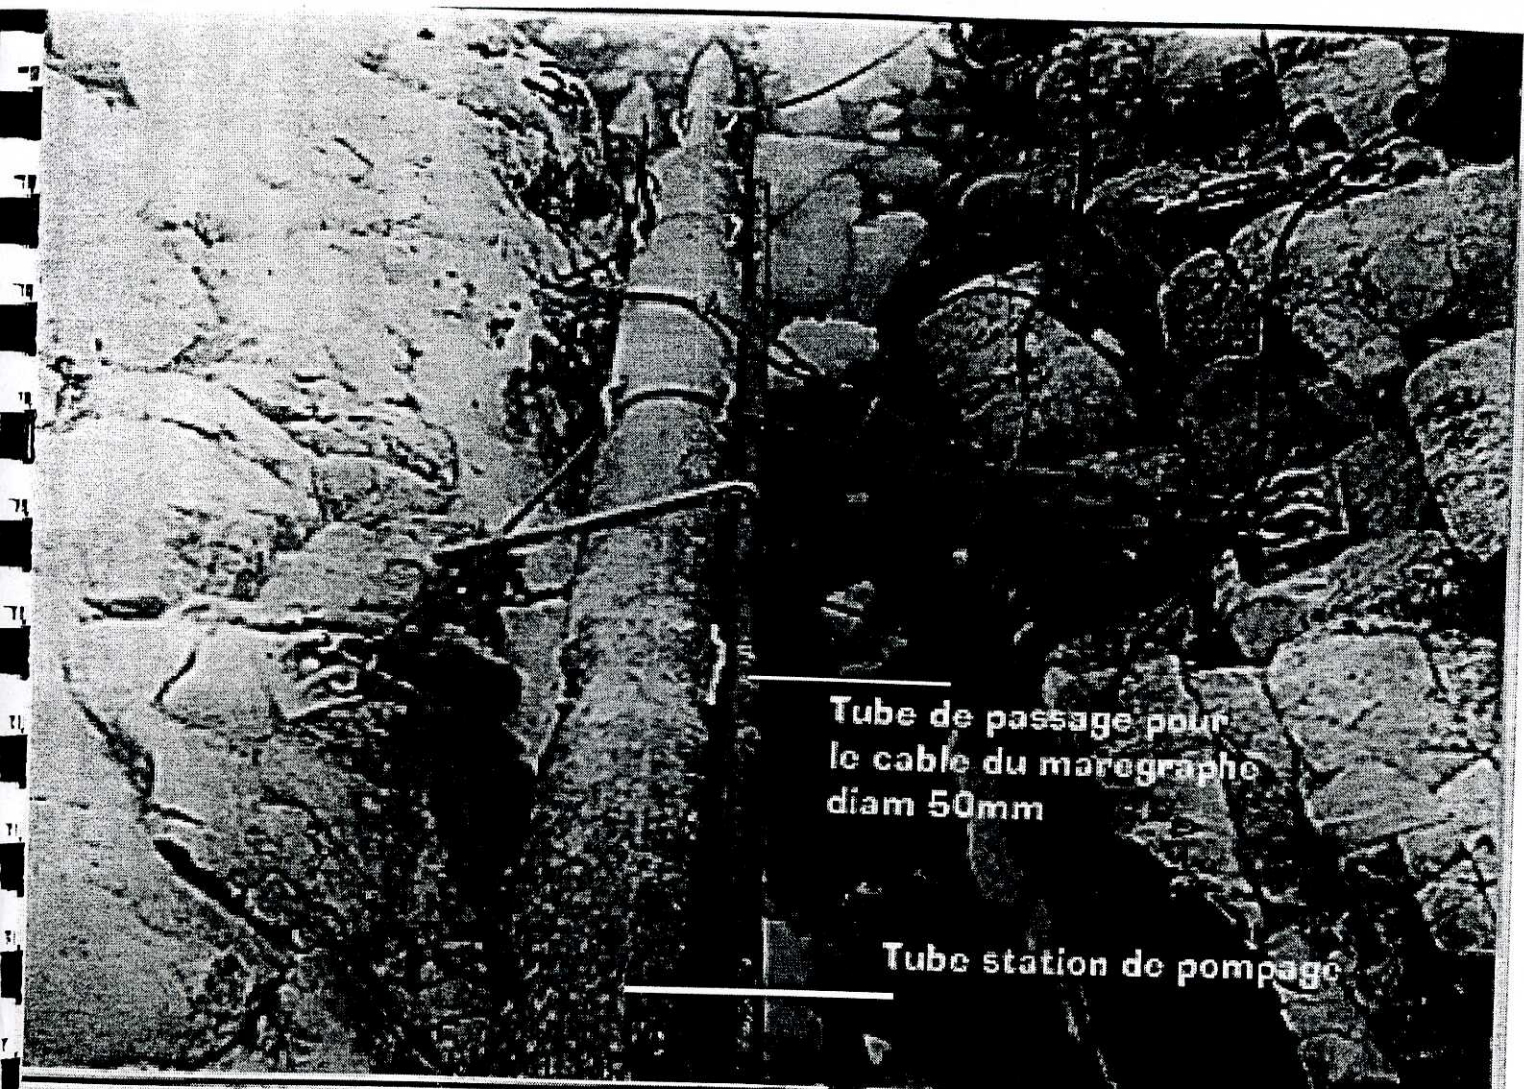
Tube de passage pour  
le cable du maregraphe  
diam 50mm

Tube station de pompage

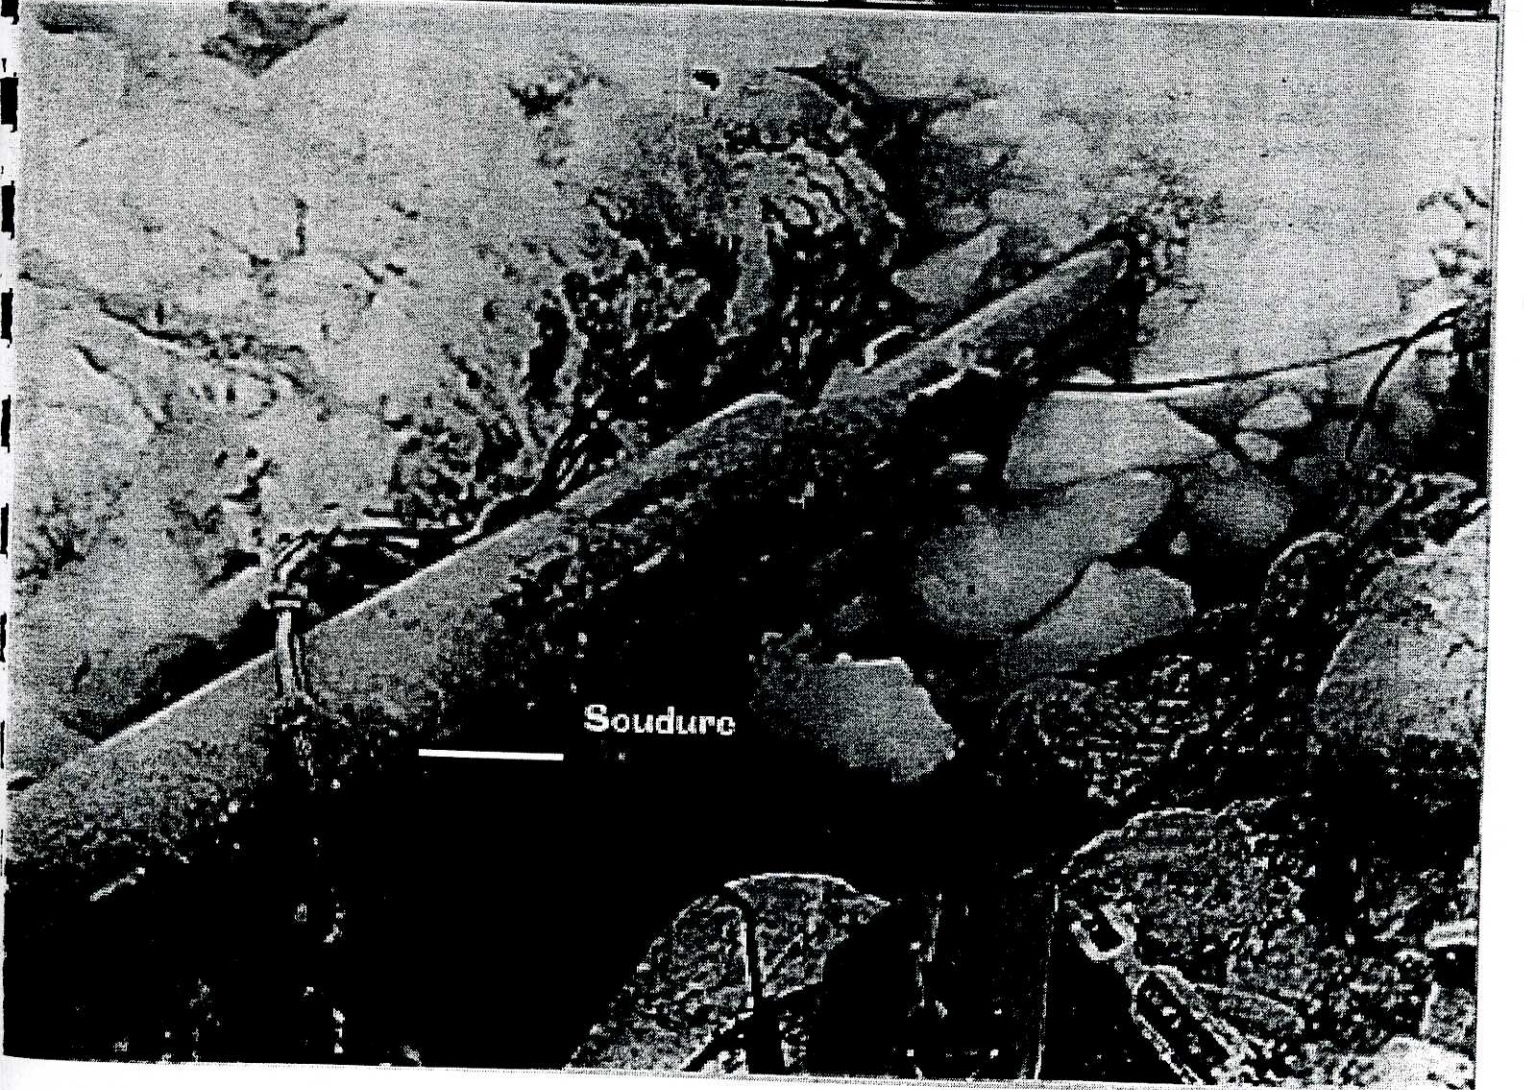
Soudure

Socle avant bétonnage

Épissure

Sortie cable

Poigné capteur

Tube acier ép : 25 mm

Boullons de fixation  
au socle rocheux

Béton
