3/ Station marégraphe:

Rapport CE 97/98
F. Roubaud.

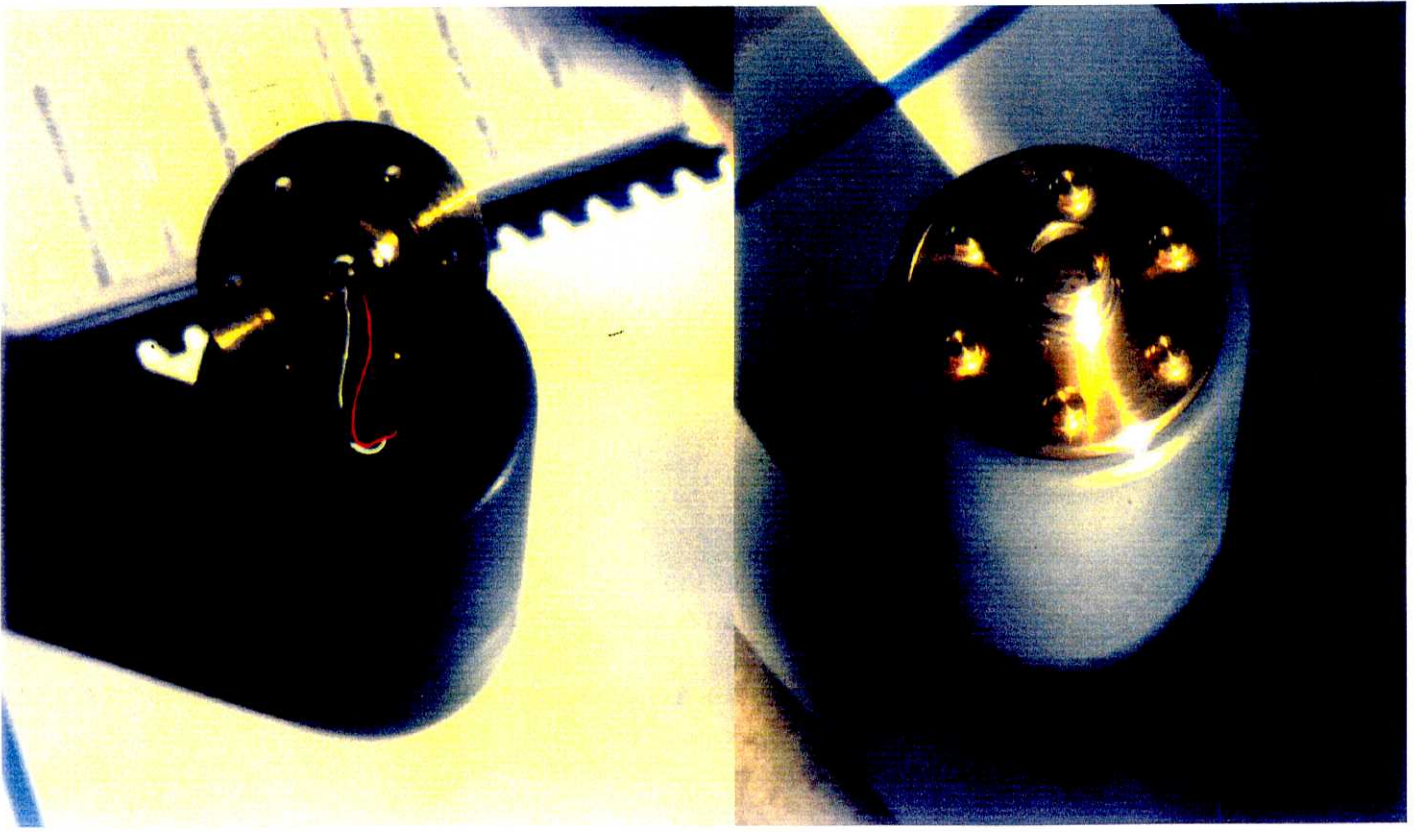
Les connecteurs sont arrivés à R1. Une pièce d'adaptation a été réalisée afin de mettre sur le capteur un connecteur Jupiter à la place de la prise Brantner.

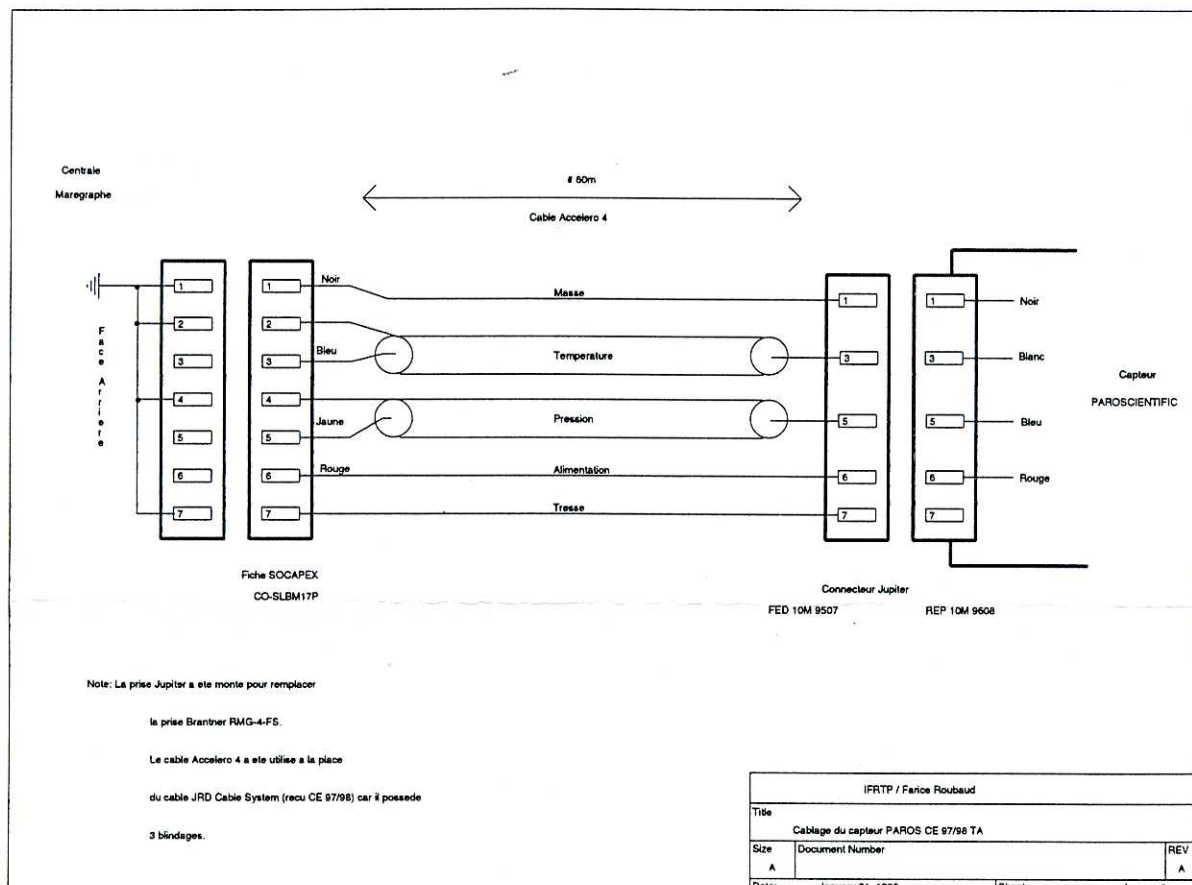
Lorsque le capteur a été débranché le connecteur était rempli d'eau de mer et la broche 4 était cassée (alim +).
 Un câble de 60 m a été refait en Accelero 4 qui a l'avantage de posséder plus de blindage que celui reçu en CE (JRD rouge 200m) suivant le schéma :

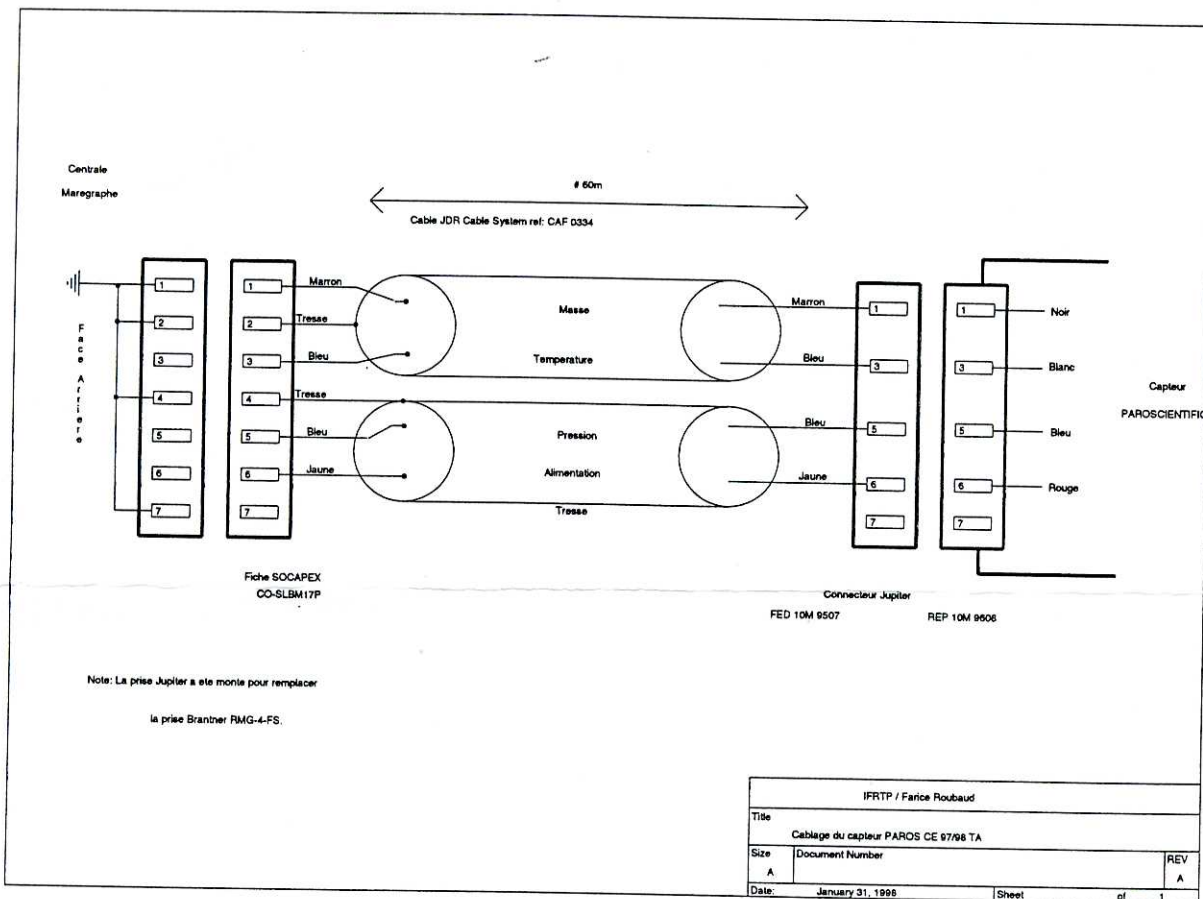
Le câble reliant la centrale et le capteur a été remplacé par le câble JRD reçu pendant la campagne suivant le schéma de chez Mors :

Le problème est toujours présent lorsque l'on dépasse 16v d'alimentation DC. Des erreurs de comptages sur la voie pression mer apparaissent malgré les diverses modifications préconisées par Mors.

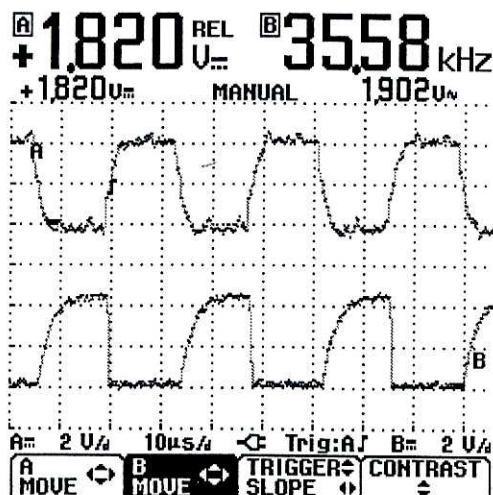
Centrale alimenté sous 12v DC :

Voie A : signal pression mer mesuré en entrée de la centrale.

Voie B : signal pression mer mesuré derrière le premier ampli. sur la carte Timer à l'intérieur de la centrale.

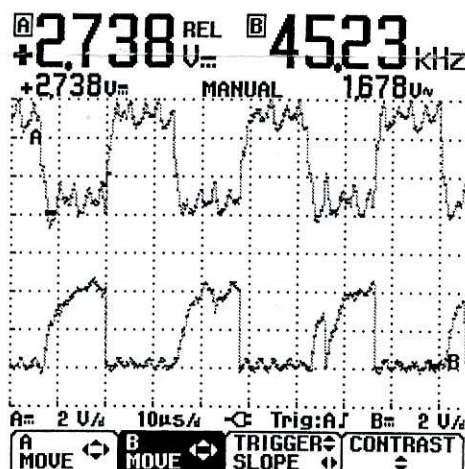
Centrale alimenté sous 18v DC :

Sur cette oscillogramme on remarque bien les erreurs de comptages générées sur la voie B.

Les parasites ont été supprimés en connectant, coté capteur, les blindages des signaux au fil d'alimentation négative, contrairement à ce que préconisait Mors.
