# Intervention Saint Paul

## OP4-25 – Nivmer

Intervention le 24/12/2025 entre 07h50 et 14h00 (heure UTC+5)

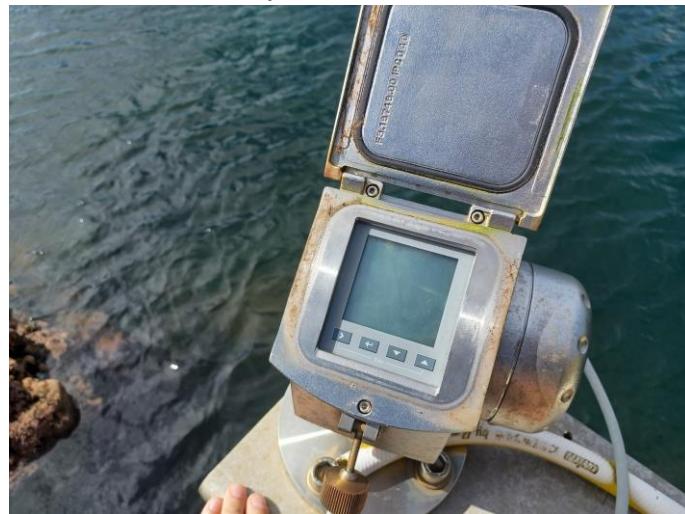
Check au niveau du radar : Le radar n'est plus alimenté

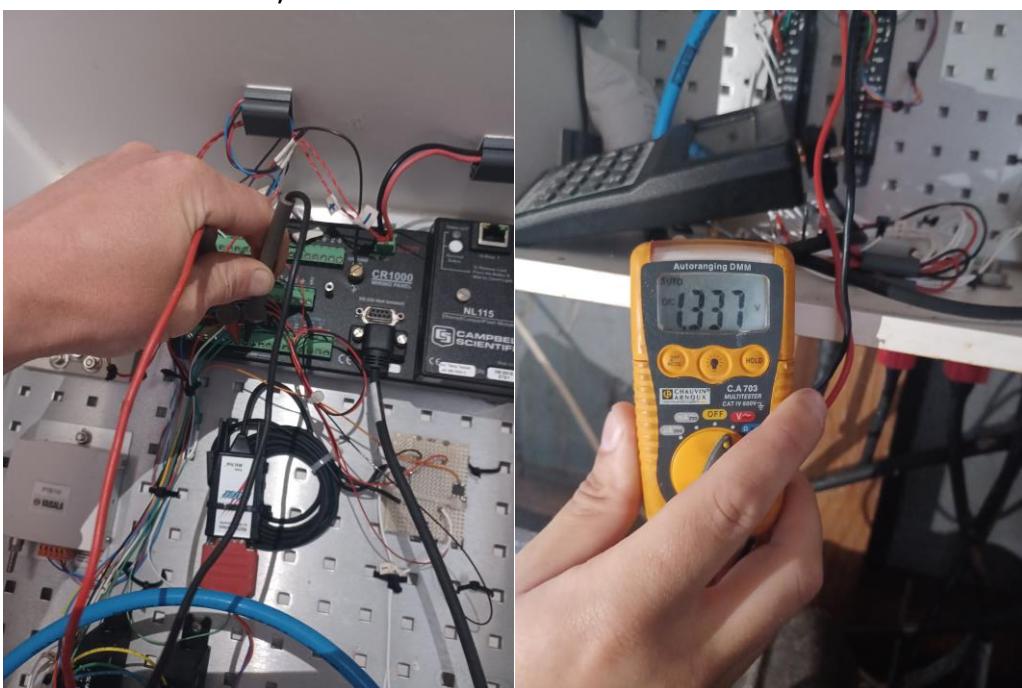
Check de la tension d'entrée de SP2 :

Tension prise sur les pin 12V et ground du CR1000 (question d'accessibilité pour la prise de mesure)

Tension d'alimentation SP2 = 1,337V.

➔ SP2 non alimenté, nous n'avons pas pu déterminé la cause.

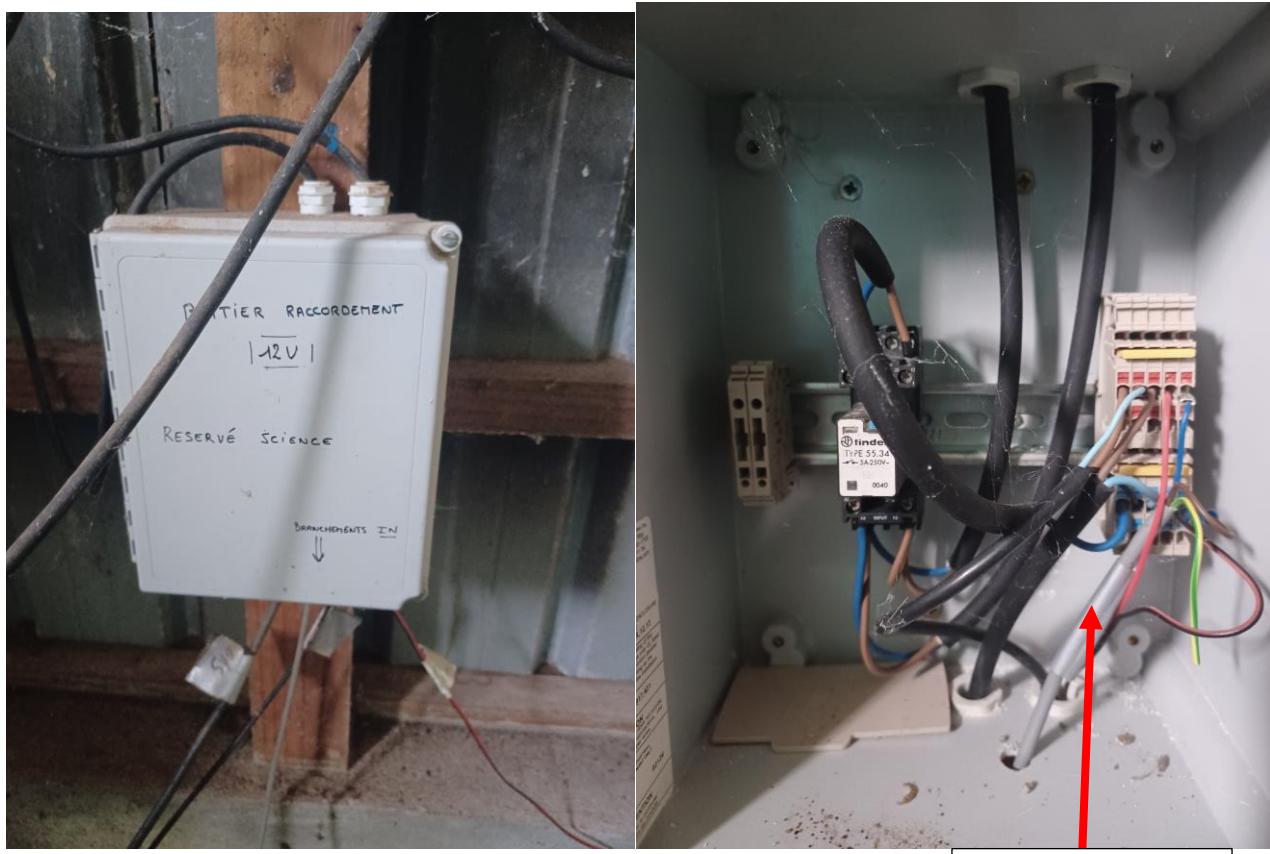
Check du boitier d'alimentation :

L'ensemble est correctement alimenté (GNSS, SP1, Sismo).

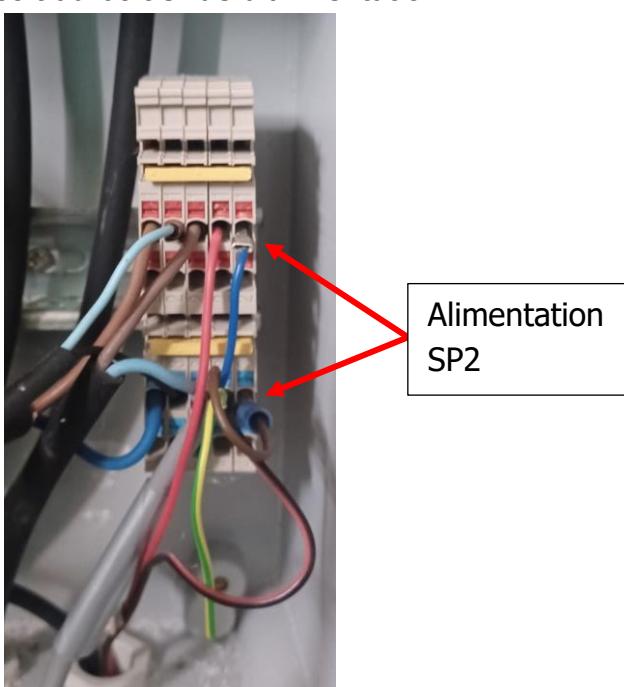
Hypothèse 1 : un faux contact sur les connectiques du câble d'alimentation de SP2

- soit au boitier de d'alimentation :

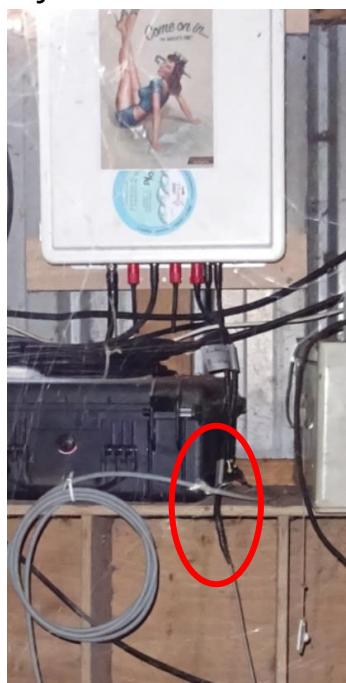
- Soit à la jonction de câble avant le coffret :

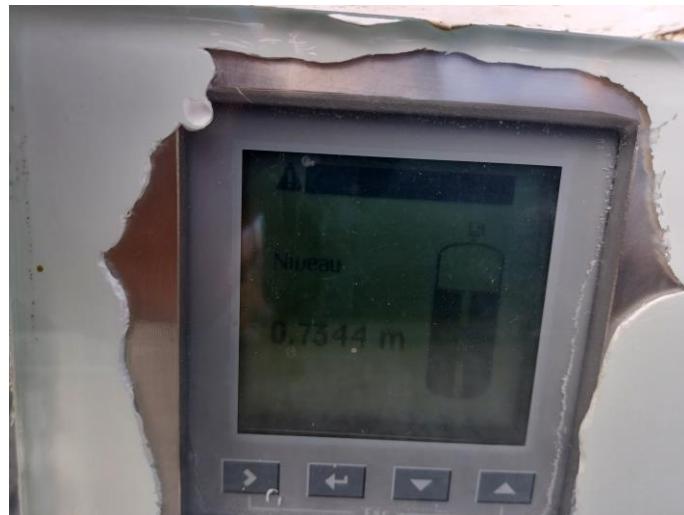
07h54 heure locale

A notre arrivée, le radar filaire est alimenté et affiche des données.

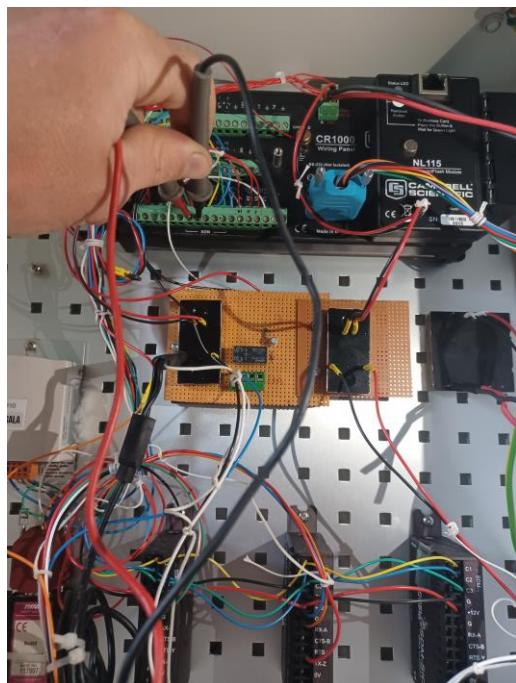
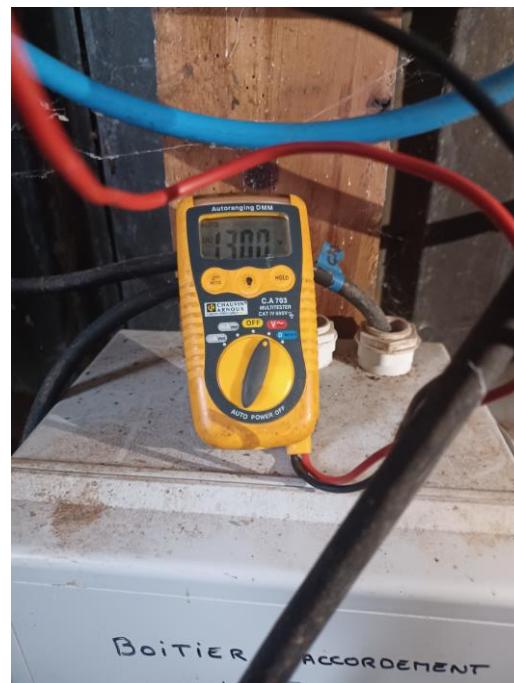
Check alimentation de SP1 entre les pin 12V et Ground de la CR1000 :

Tension d'alimentation SP1 : 13V

→ La station SP1 est correctement alimentée.

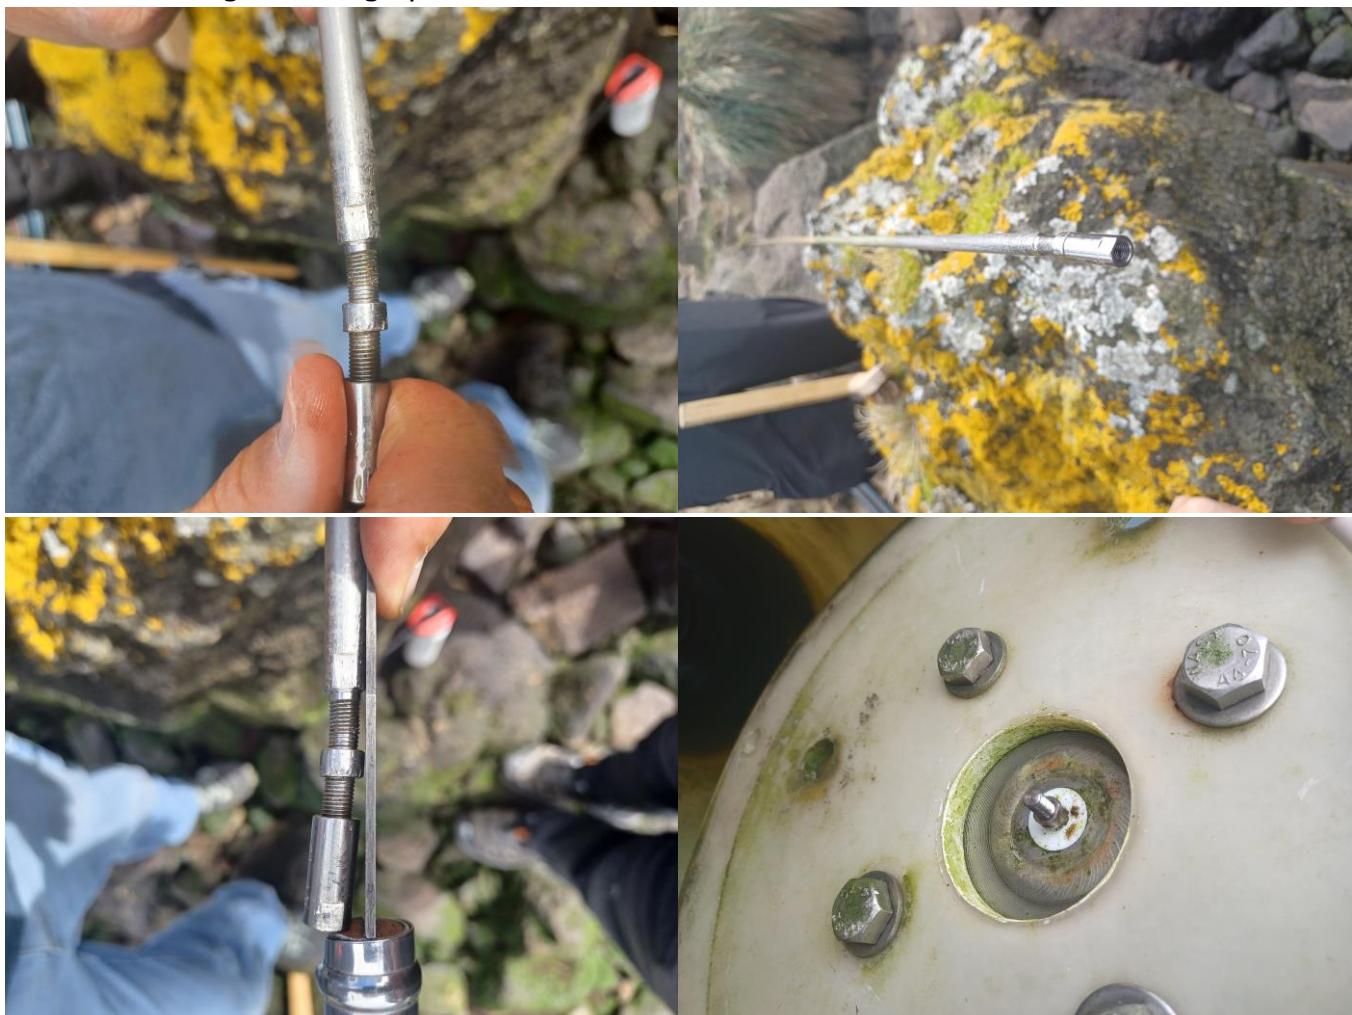
- Démontage de la tige pour contrôle de l'état :

- Tige filetée tordue
- Pas de vis de la tige très abimée
- Pas de vis au niveau du radar en bonne état.

- Reprise du filetage
- Changement de l'écrou de fixation et des contre-écrous
- Remise en place du radar – Reprise des mesures

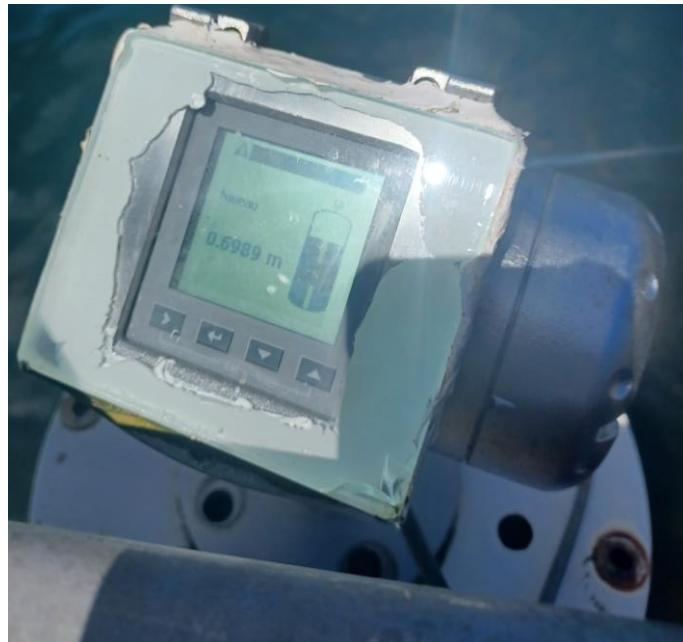
10h19 heure locale

- Check de la mesure :
  - o Mesure du tirant d'air :
    - Tirant d'air de 180cm (Mesure de la profondeur du haut du tube jusqu'à arriver à l'eau)
    - Mesure affichée 76cm
  - o Mesure du tirant d'eau
    - Procédure :
      - Lever le radar filaire jusqu'à ce que la tige soit à la limite de l'eau
      - Mesurer la hauteur levée
    - Hauteur levée : 77cm environ
    - Mesure affichée : 76cm

➔ Il semble que le radar filaire affiche le tirant d'eau (longueur de tige dans l'eau).

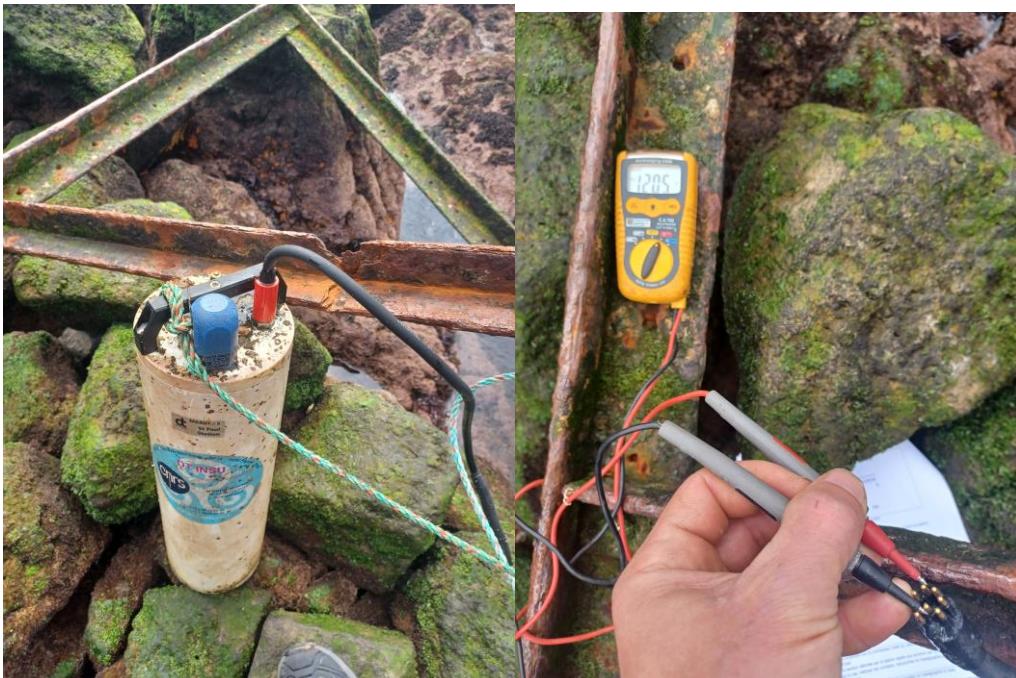
- Mise en espion sur la ligne de communication entre la station SP1 et le marégraphe
  - o Bonne communication
  - o Enregistrement du log entre 08h16 et 13h20 heures locales
  - o Fichier log en copie du compte rendu.
- Check de la tension au niveau du marégraphe :
  - o Sortie du marégraphe (de 08h50 à 09h40) et check de la tension au niveau du connecteur (aux alentours de 09h15 09h20)

Tension mesurée : 12.05V

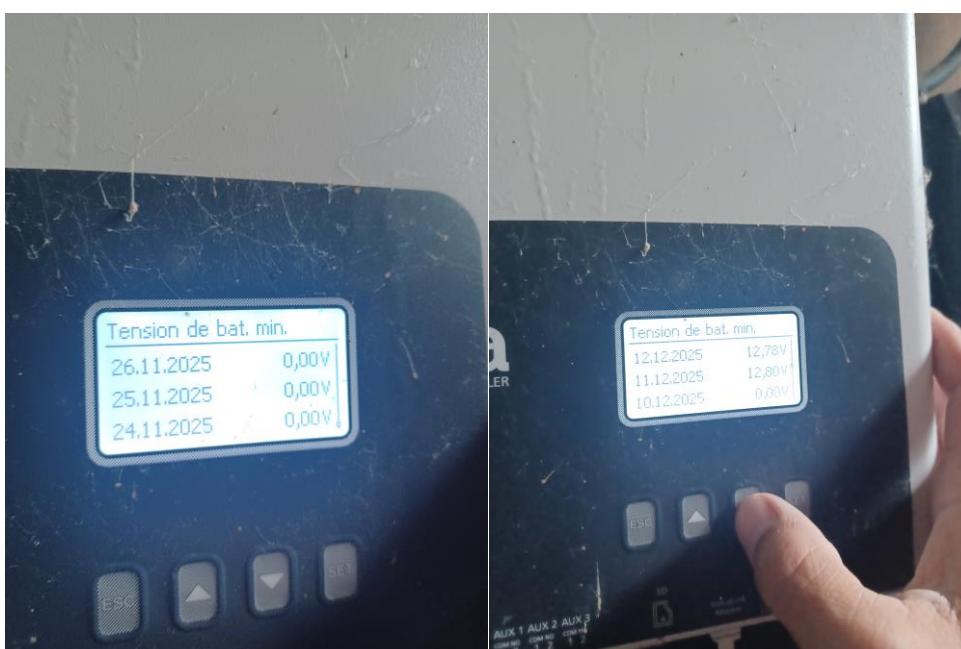
En regardant les données de suivi du système photovoltaïque, il annonce une tension minimum de batterie à 0V entre le 24/11/2025 et le 11/12/2025.

Hors, d'après les données que vous avez reçues, la tension des batteries était correcte tout le long de cette période et les panneaux fournissaient bien du courant sur cette période.

Nous ne savons donc pas s'il y a eu un problème et si ça a pu impacter un des circuits.

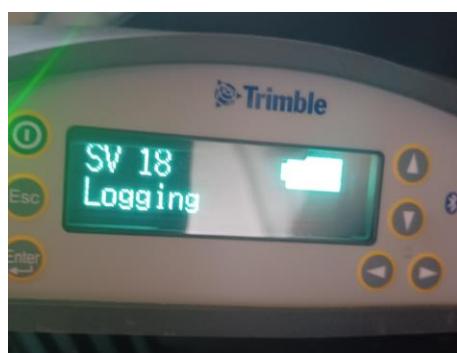
### 4. Récepteur GNSS SPT2

RAS
