Saint Paul

Intervention OP4-2019

26/12/2019

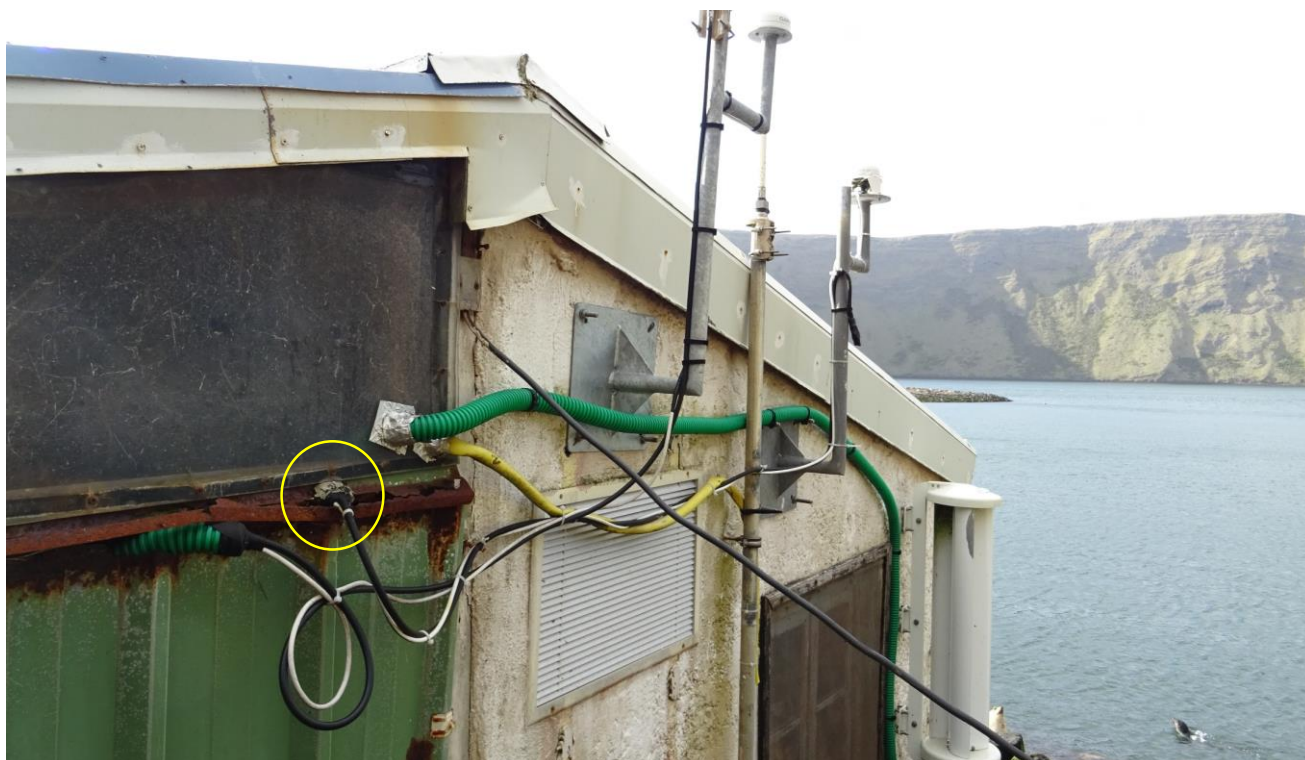
A notre arrivée, l'acquisition SPA01 n'avait plus d'antenne Argos. Seul un ancien câble était en place. Il suivait le câble de l'antenne GPS de l'acquisition et passait par un trou dans la taule (rond jaune) colmaté avec du mastic.

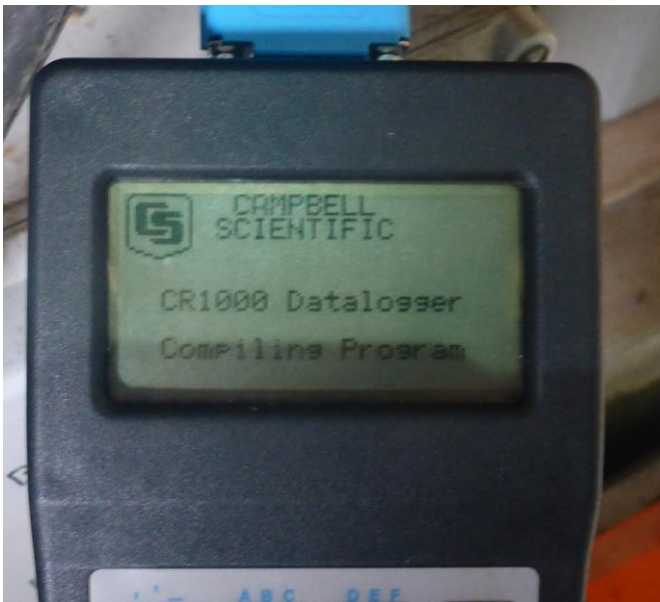
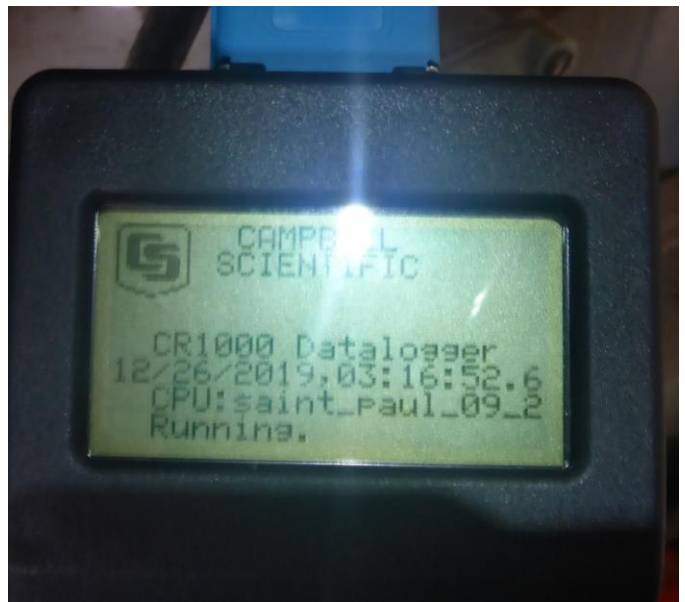
L'antenne Argos mise en place, l'émetteur reconnecté et la carte mémoire vierge installée, il ne nous restait plus qu'à redémarrer l'acquisition. Après avoir branché l'interface CR1000KD, nous avons rebranché l'alimentation du boîtier.

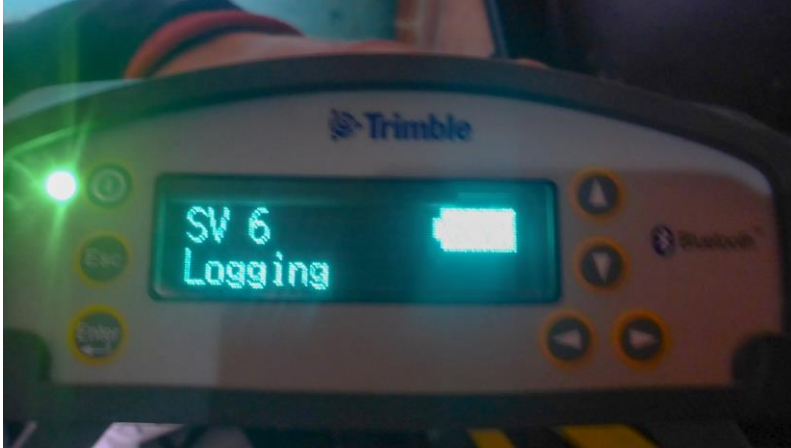
Le récepteur GNSS était en fonctionnement (led verte allumée, écran éteint). L'écran s'est allumé lorsque nous avons appuyé sur la touche « enter ». Il a immédiatement affiché 6 satellites détectés (SV 6) et l'indication « logging » clignotait.

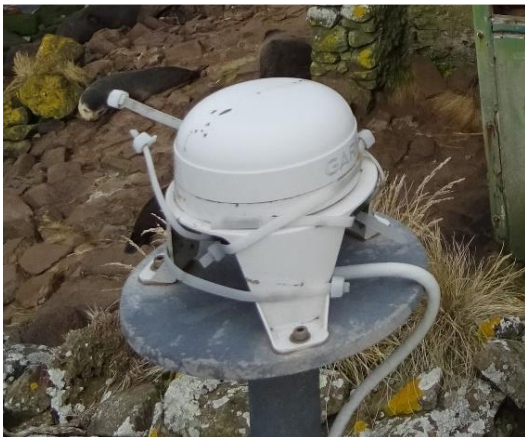
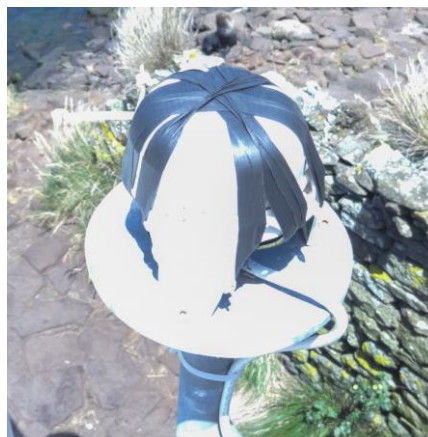
Nous avons fait le tour des installations et avons remarqué que l'antenne GPS de SPA01 n'était pas bien fixée. Elle était à l'origine maintenue à son socle par des colsons. La plupart ont cassé et l'antenne ne tenait plus qu'avec son câble. Nous n'avions plus grand-chose pour la refixer et c'était juste avant notre récupération en zodiac alors nous avons fait une réparation temporaire en entourant l'antenne de « peau de couille ».

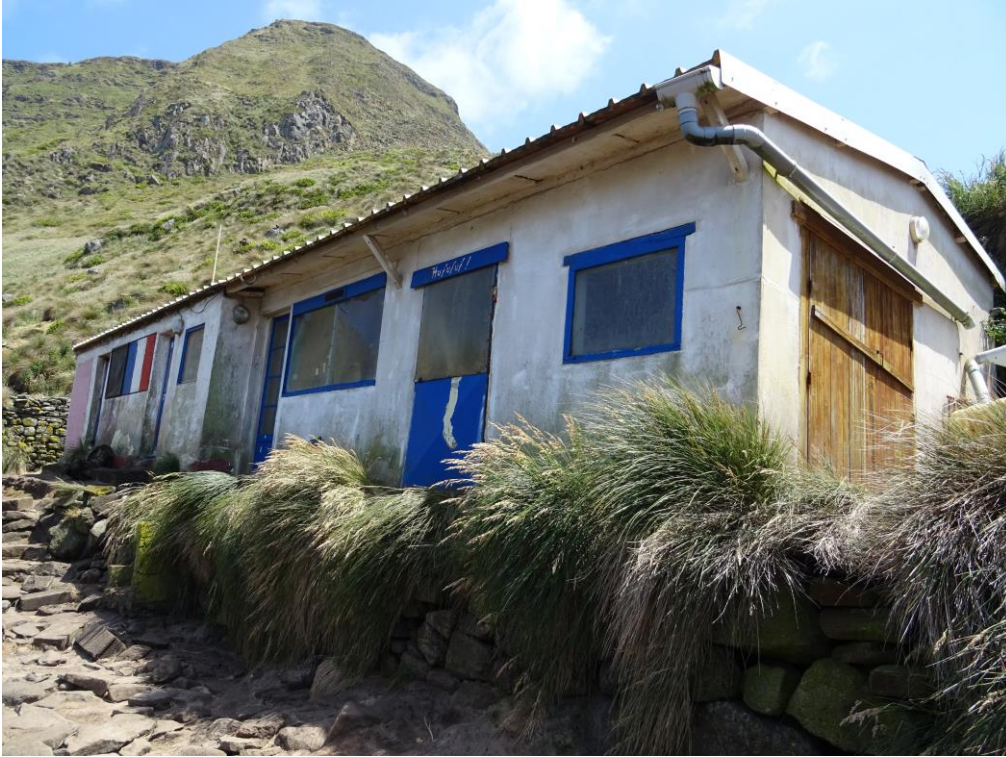
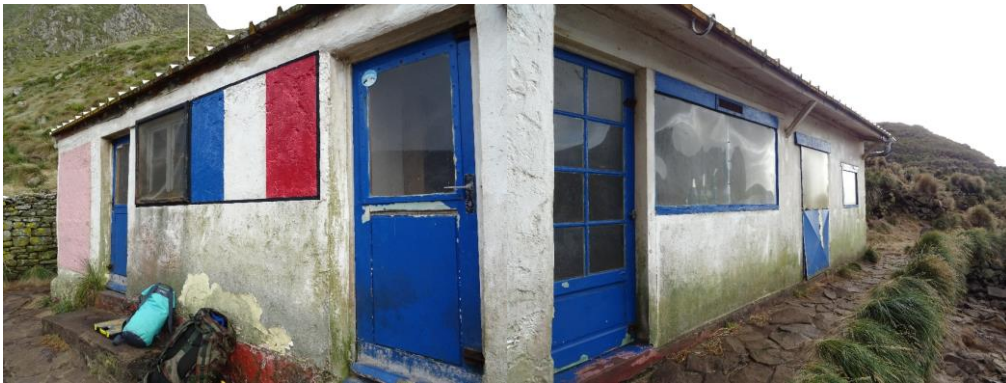
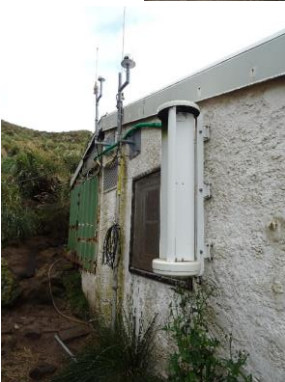
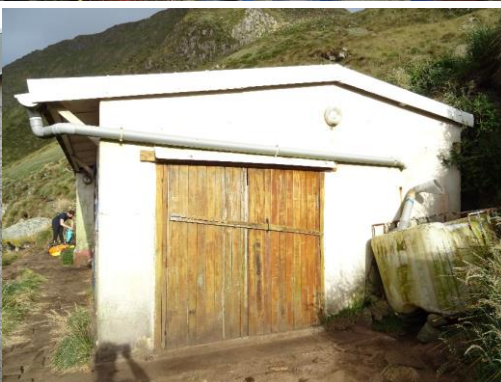
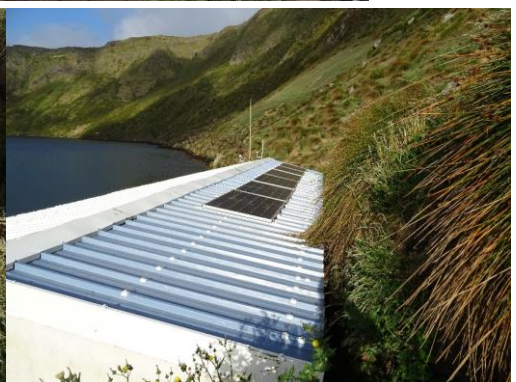
a. Tour de refuge

- Portes vieillissantes : Il est important de graisser les charnières avant toute ouverture

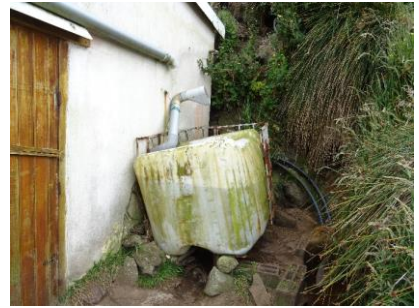
- Le système de récupération d'eau n'est plus opérationnel

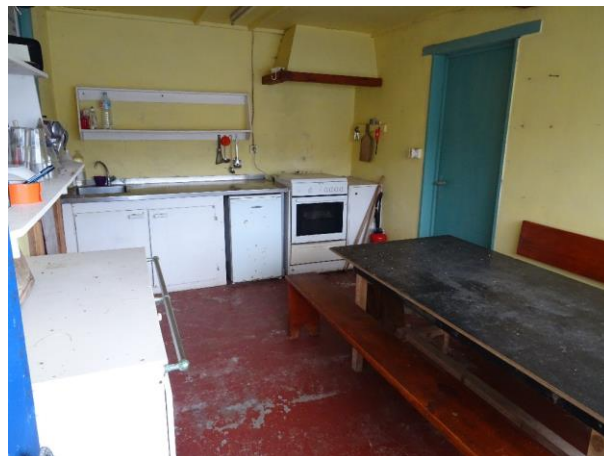
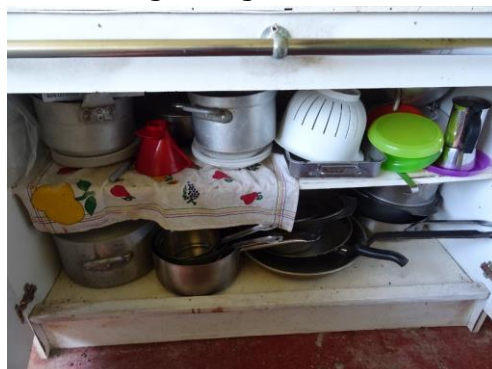
Cuisine :

La cuisine semble en état de fonctionnement. La gazinière est fonctionnelle.
Du matériel de cuisine est présent dans l'étagère à gauche en rentrant

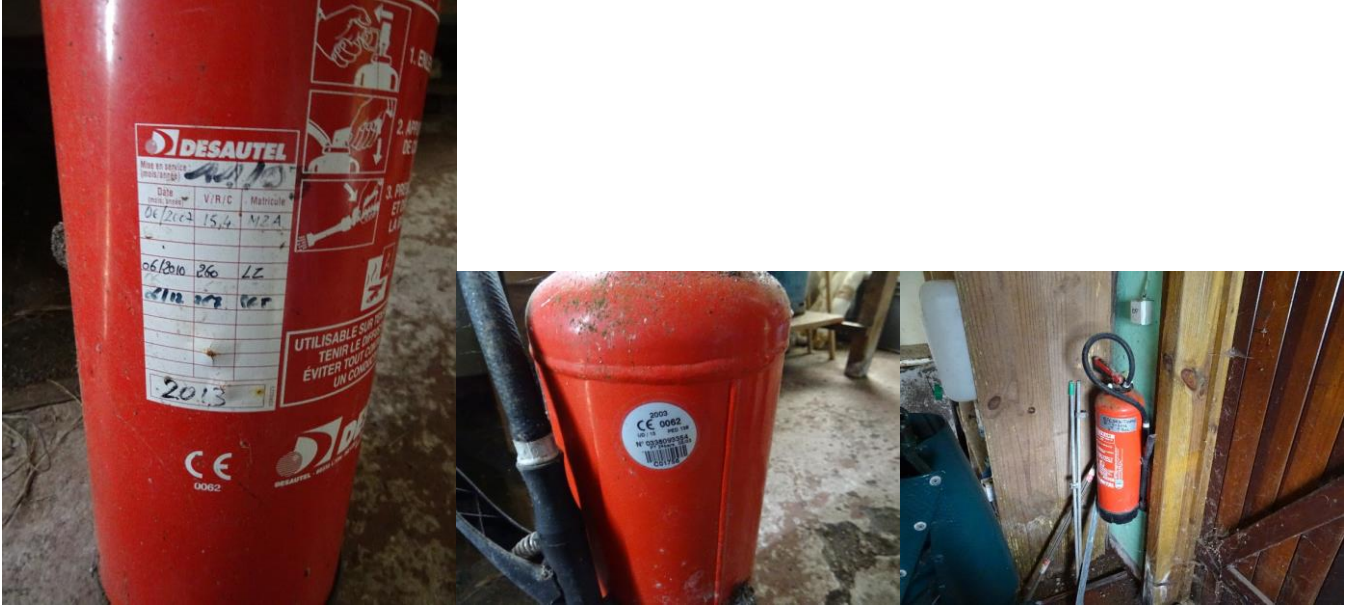
- Extincteurs : deux extincteurs sont présents dans le refuge
 - o Extincteur garage : n°0338093364, reconditionné en 2014

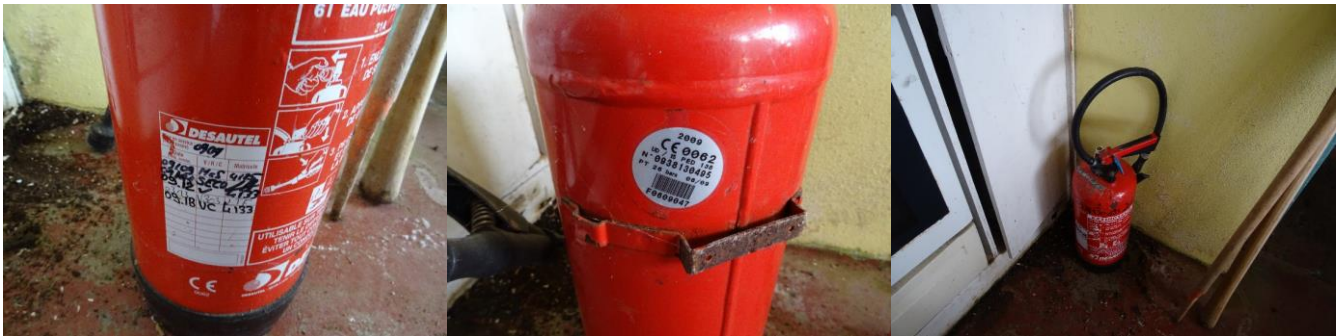
- o Extincteur cuisine : n°0938130495, mise en service 2009

L'extincteur de la cuisine arrive à sa date d'expiration de 10 ans.

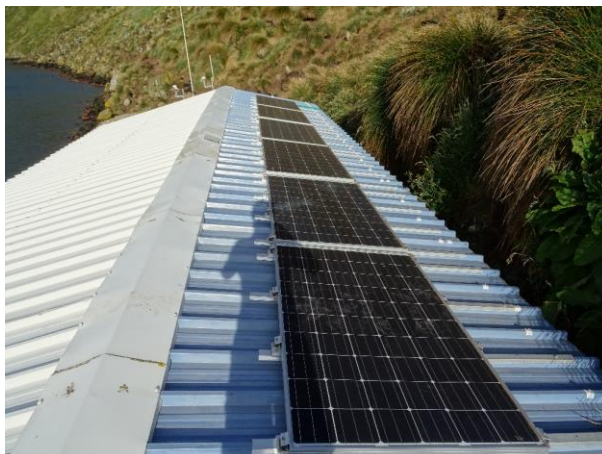
Le système photovoltaïque est fonctionnel. Les panneaux solaires ont été nettoyés et le système de fixation ainsi que le câblage sont sains.

Aucune otarie n'a été observée sur le toit mais des traces de terre étaient présentes sur les panneaux.

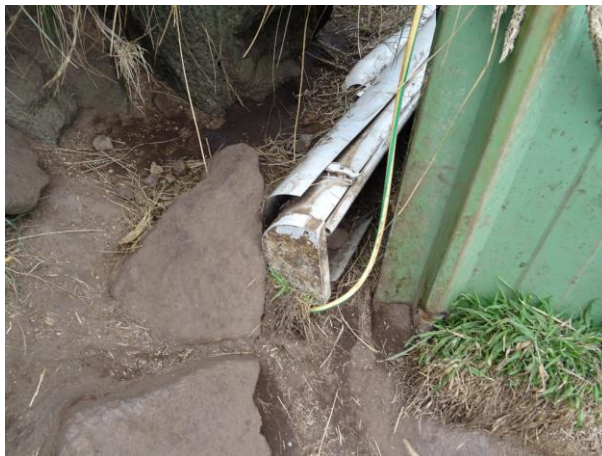
La prise de terre est bien enterré. Son interaction avec les otaries est maintenant limitée.

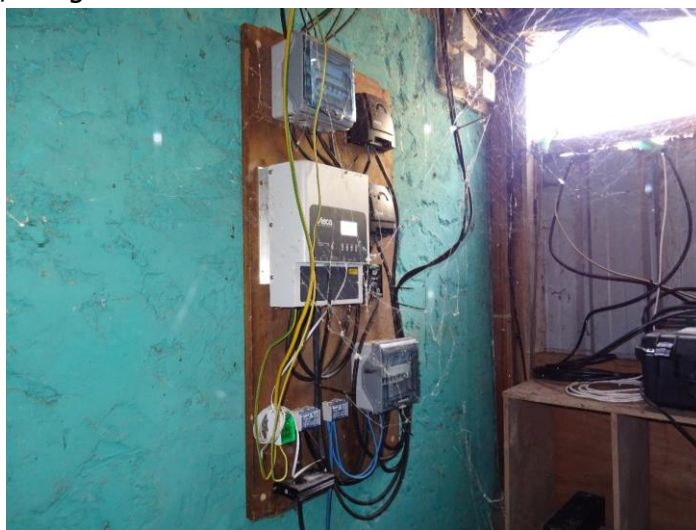
Le système de régulation/charge fonctionne.

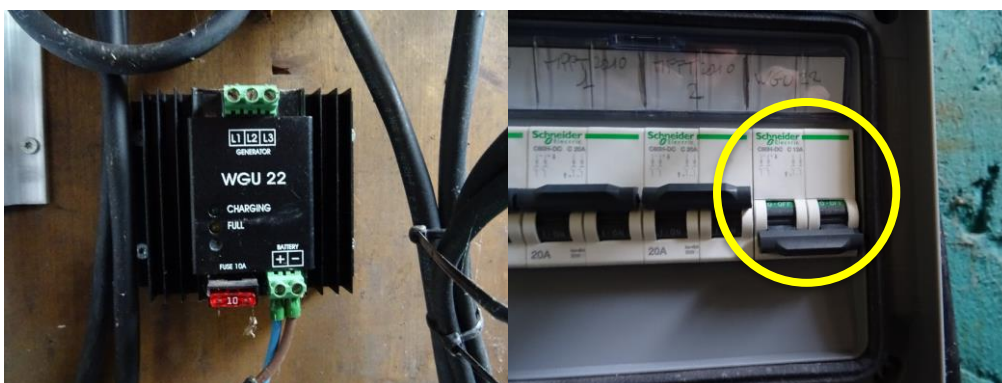
Le régulateur de charge prévue pour l'éolienne WGU22 est toujours en place. N'étant pas connecté à une éolienne, il déclenche le disjoncteur auquel il est relié..

Il serait préférable de le désinstaller le temps de la mise en place ou non d'une éolienne sur Saint Paul.

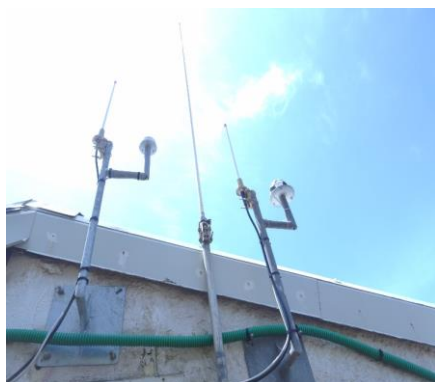
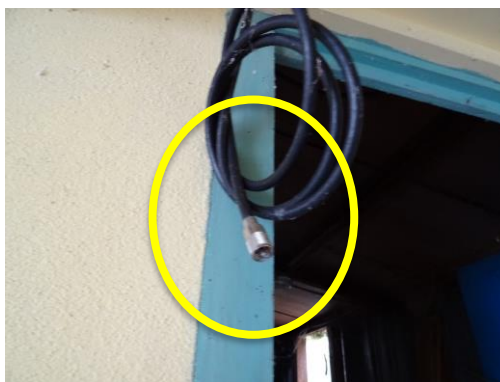
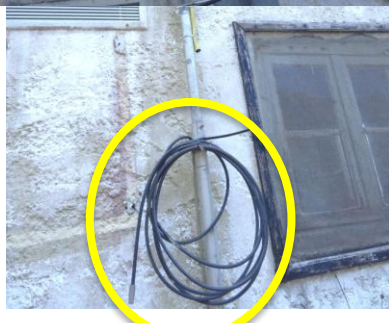
Systeme VHF

L'antenne VHF fixer sur le bâtiment n'est plus raccordé.

Son utilisation possible nécessiterait de reprendre le câblage de l'antenne. Dans l'autre cas, elle peut être démantelée car difficilement utilisable dans l'état actuel.

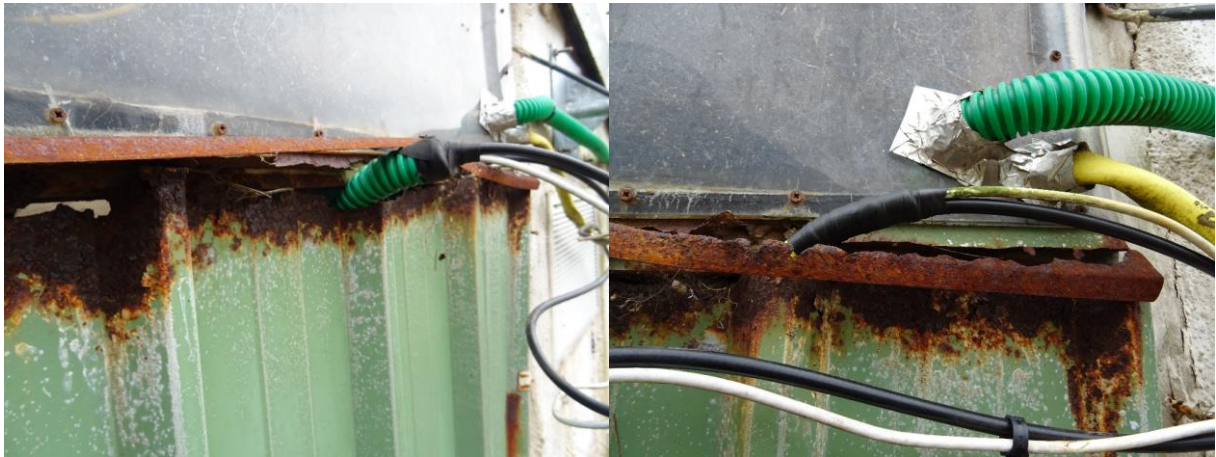
Le bardage du local de mesures du côté des passages de câbles pour les antennes NivMer est bien endommagé par la rouille. De ce fait il n'est pas étanche et pourrait facilement abîmer le câblage et les installations.

Son remplacement avec un passage de câble adéquat pourrait protéger les installations de manière efficace.
