Journal 4 : lundi 26 mars 2012.

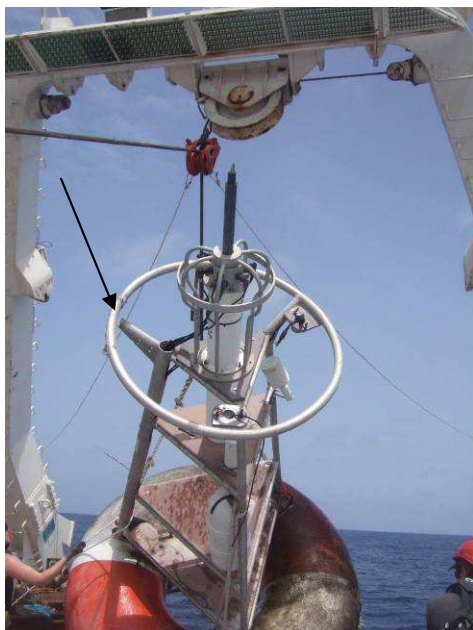
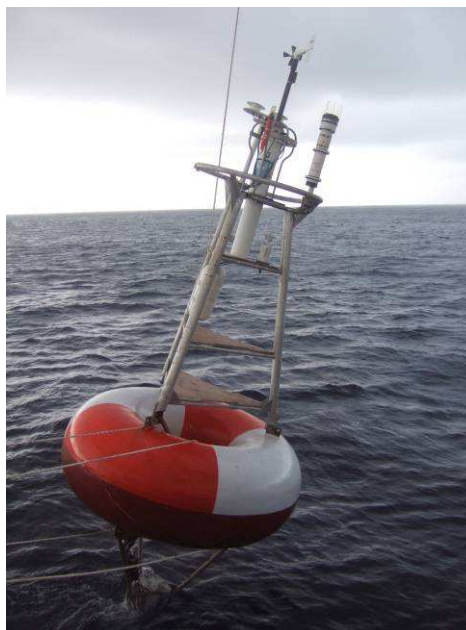
Nous sommes arrivés près de la bouée à remplacer vers 10h du matin, et pu constater qu'elle avait été « visitée » par des pêcheurs indéliques ! Tous les capteurs météorologiques ont été volés ou cassés, la structure en aluminium qui supporte ces capteurs cassée et un cordage était attaché à la bouée ce qui indique d'un navire s'est accroché à la bouée pour y pêcher tranquillement... Bref ; revisitez, ou allez découvrir, le site de la campagne EGEE 3 de 2006 pour y trouver une rubrique sur le sujet, ainsi qu'une description exhaustive de tous les instruments de mesure utilisés lors d'une campagne telle que celle-ci (<http://www.brest.ird.fr/actualites/EGEE-3.htm>).

Vous pouvez voir et comparer sur les photos ci-dessous, à gauche la bouée telle que nous l'avons récupérée et à droite telle qu'elle aurait dû être, qui est celle que nous avons remise quelques heures plus tard en fin d'après-midi. La flèche montre l'endroit d'une des cassures de la structure en aluminium... Comme nous avons encore 4 bouées à remplacer, dont 3 lors de la prochaine partie de la campagne, et que nous remettons en état les bouées au fur et à mesure sur le navire pour les remettre à l'eau ensuite, il va falloir trouver un spécialiste des soudures en alu lors de notre prochaine escale à Abidjan (Côte d'Ivoire) et qui puisse le faire en 24h !
