BILAN DES OPERATIONS A destination des TAAF

Nom du projet : Programme 688 - NIVMER

Porteur du projet : Philippe Téchiné LEGOS/OMP

Année : 2023/2024

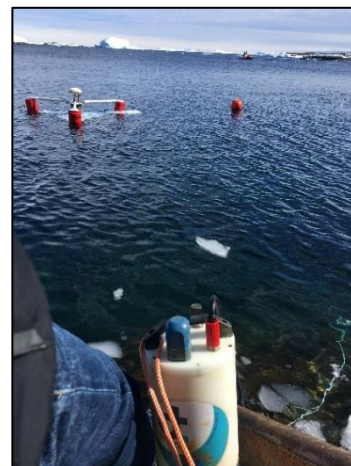
Avant la mission, il y avait 2 marégraphes à pression installés sous l'eau, chacun dans un bloc béton à environ 5m de profondeur proche de l'abri côtier. La veille de notre débarquement sur l'île, un mouillage avait été installé sur le bloc béton du marégraphe filaire. La plongée pour l'installation a permis de constater le mauvais état du bloc béton du marégraphe autonome qui a dû être retiré. Également, en raison du pack de glace bien présent le jour de l'arrivée de l'Astrolabe et d'un vent portant vers le large, le mouillage a emporté le bloc béton vers le large. L'ensemble a été retrouvé 2 jours plus tard en bon état donc on a pu réinstaller le marégraphe filaire au même endroit qu'avant. Actuellement, il n'y a plus que le marégraphe filaire d'installé sous l'eau. Il fournit de la donnée exploitable mais 10% des données ne sont pas transmises (données à zéro probablement dû à un problème sur l'un des pins du câble de transmission).

Figure 2 : Remise à l'eau du marégraphe filaire

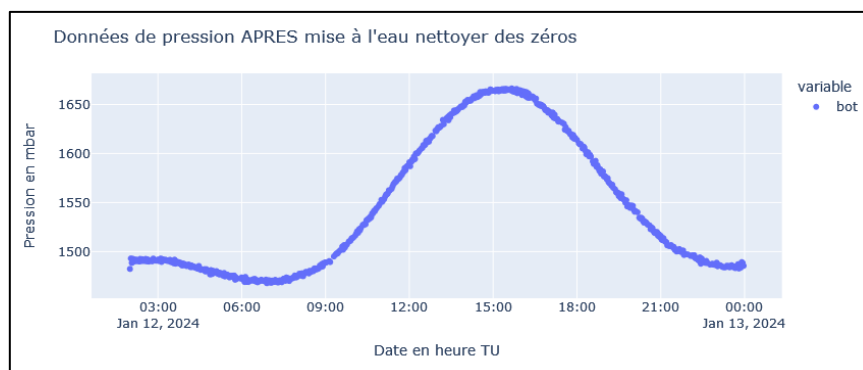
Figure 3 : Données enregistrées par le marégraphe filaire à pression

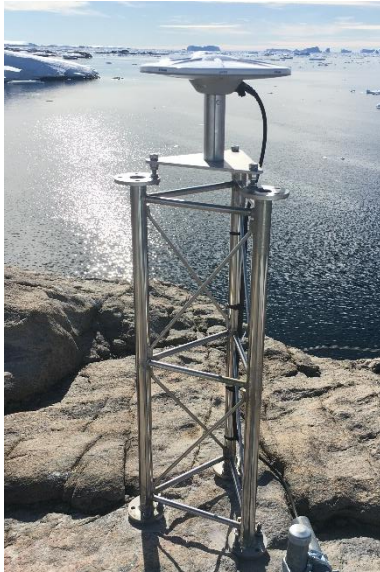
A la suite des tests réalisés les 2 dernières années, la station GNSS qui a été déployée dans le but de faire de la réflectométrie a été installée au sommet de Petit Mont. Pour rappel, cette technique permet d'estimer le niveau de la surface de la mer grâce à l'étude de la réflexion des signaux satellites GNSS. Elle permet de compléter les valeurs acquises par les marégraphes et de continuer la série si un problème apparaît sur les marégraphes. Quelques journées ont été téléchargées et traitées et on obtient un très bon résultat.

Figure 4 : Nouvelle antenne GNSS « DUMR »

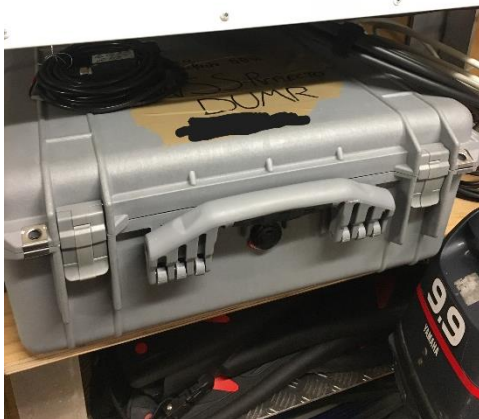
Figure 4 : Récepteur GNSS pour l'acquisition des données

Une des stations GNSS proche du shelter « Chantal » fait partie du réseau IGS. Il est important qu'elle soit régulièrement mise à jour et de la meilleure qualité métrologique. C'est pourquoi on a changé le récepteur avec un plus récent dont on avait installé le dernier firmware.

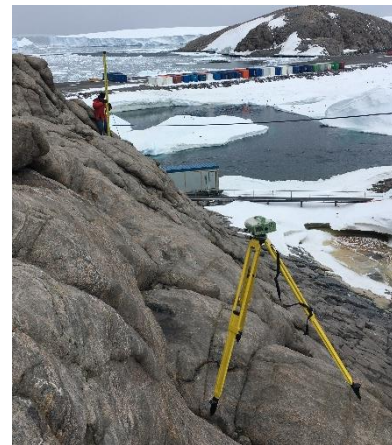
Figure 5 : Réalisation du nivellement

La station « DUMR » a été rattachée aux repères altimétriques de l'île. Cela permet de référencer les valeurs acquises par l'antenne GNSS (normalement référencées par rapport à l'ellipsoïde) aux valeurs acquises par les marégraphes (référéncées par rapport au zéro hydrographique).
