Mission océanographique NIVMER99

Mission océanographique NIVMER99 effectuée du 13/1/2000 au 8/2/2000

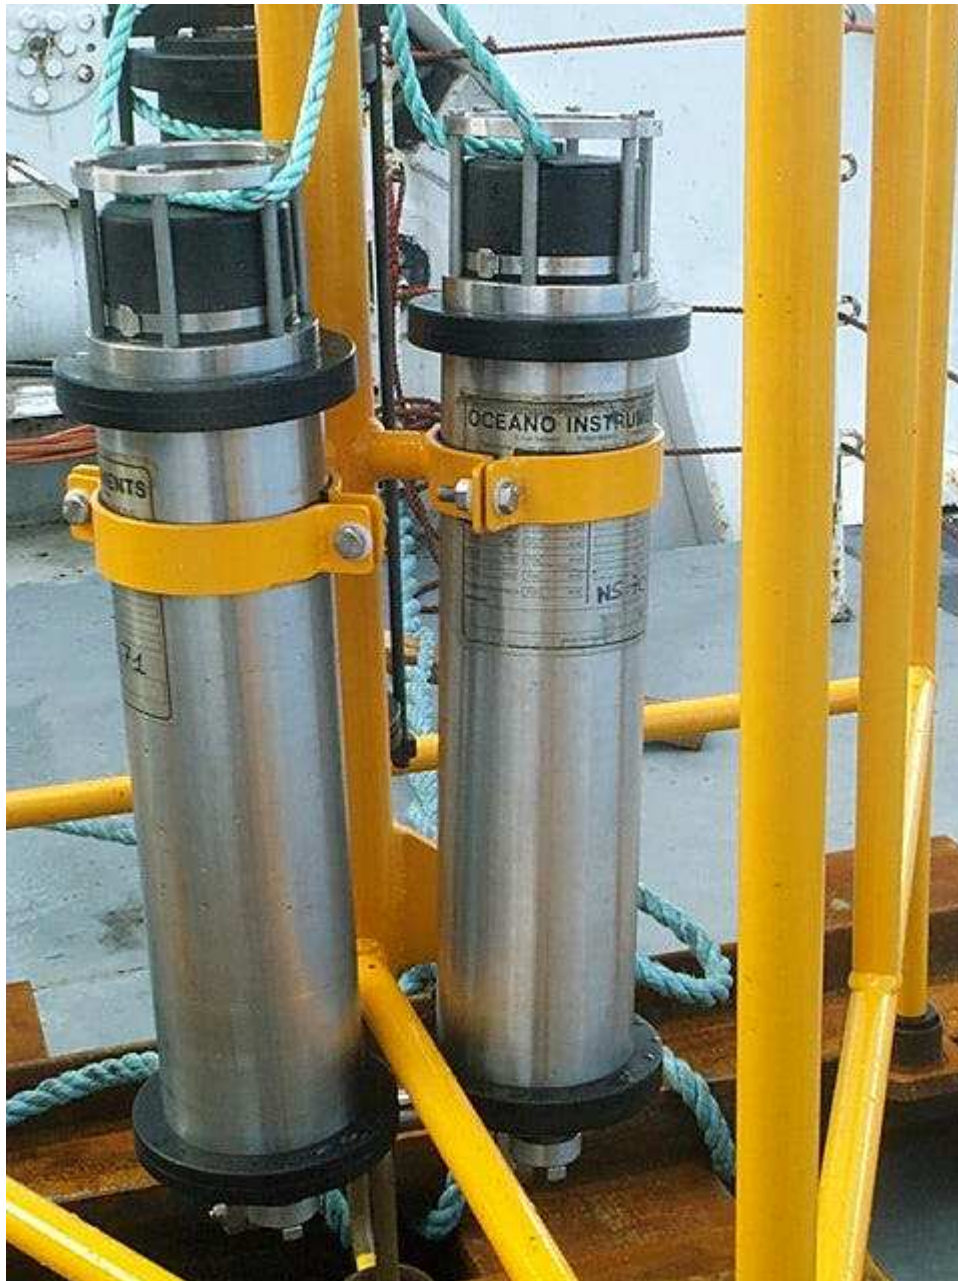
En attendant l'appareillage, nous profitons de notre situation stable à quai pour gréer le mouillage CRO99 suivant le schéma de montage de Pierre SANGIARDI (cf. Annexe 2). En premier lieu, nous vérifions que les deux largueurs 70 et 71 déclenchent bien leurs crochets. Ensuite nous les gréons sur la cage en aluminium. Les fixations de la cage pour gréer les largueurs ne sont pas bien symétriques, ce qui entraîne une dissymétrie au niveau de l'axe (cf. Photo 1). Cependant cette imperfection est sans conséquence pour l'ensemble du mouillage.

Photo 1 : Dissymétrie des largueurs 70 et 71 sur la cage

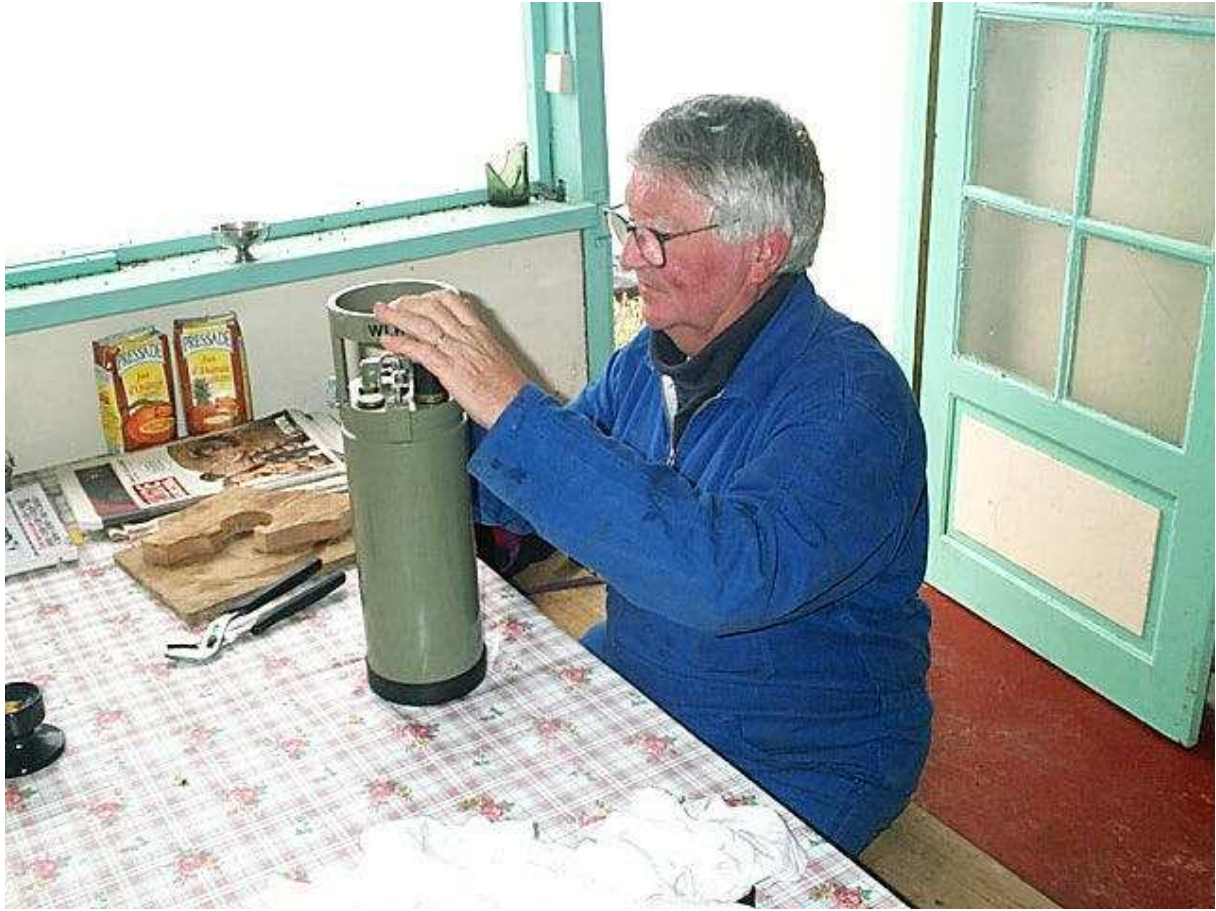
Puis nous allons remplacer le capteur Aanderaa. Comme les vis qui retiennent le capot en Plexiglas au sommet du puits sont complètement rouillées, nous les faisons sauter au burin. Nous sortons le capteur du puits avec beaucoup de difficultés car il est couvert de concrétions diverses. En s'y reprenant à plusieurs fois, nous arrivons à les dégager du puits. Nous mettons alors en place le capteur Aanderaa WLR7 Serial No. 1352 Ref 421. La feuille de calibration de la centrale est donnée Annexe 11.

Photo 2 : Conditionnement du capteur Aanderaa pour Saint Paul

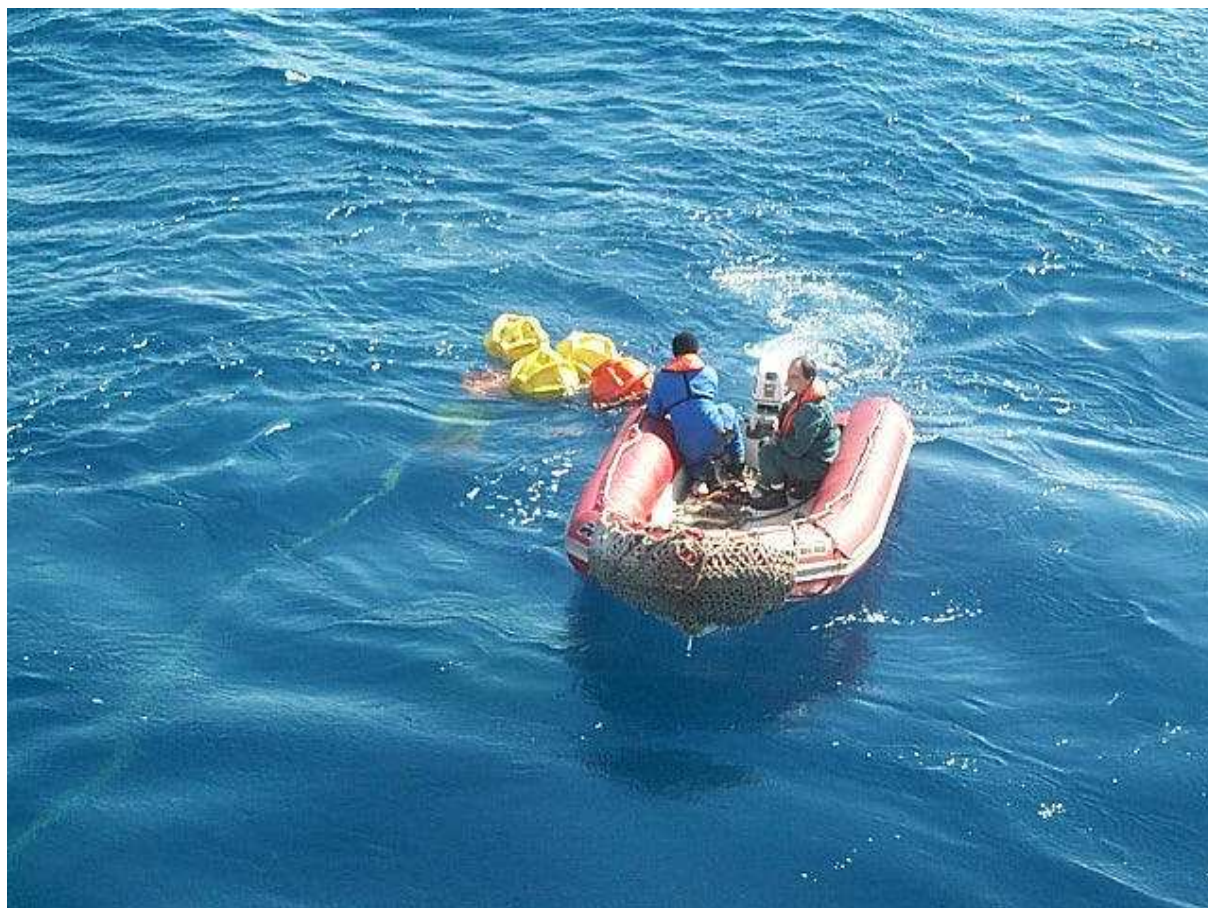
Nous arrivons sur le lieu de mouillage de AMS98 vers 15h locales. Avec le boîtier de télécommande amené par Yves nous interrogeons le largueur 70 qui répond immédiatement puis nous le faisons larguer. En 4 à 5 minutes le mouillage est en surface. Le second et le bosco vont le récupérer en Zodiac (cf. Photo 3). Il est monté sur le pont arrière rapidement (cf. Photo 5).

Photo 3 : Récupération du mouillage AMS98 par Zodiac

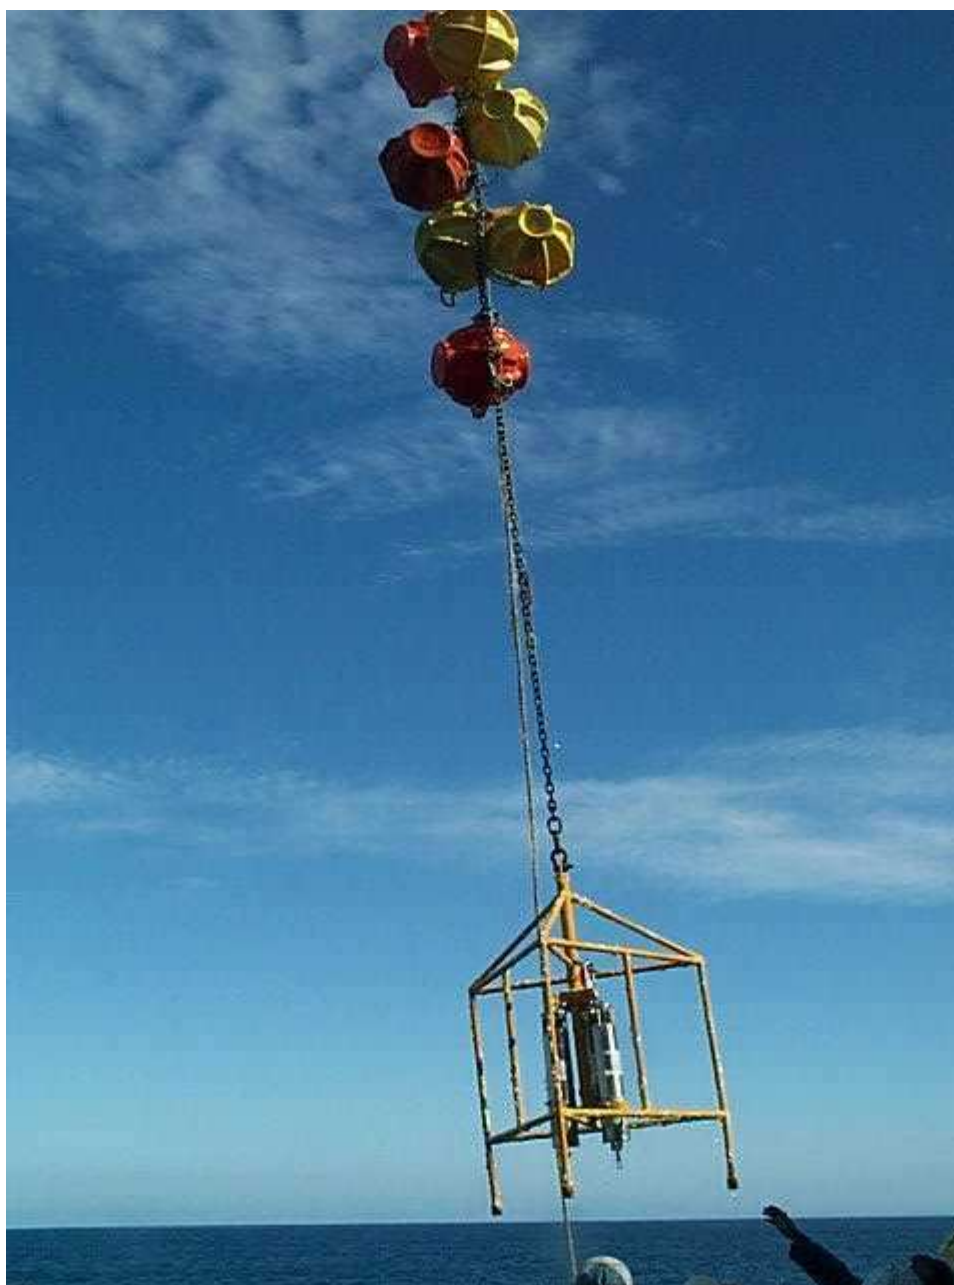
Photo 4 : Remontée sur le pont arrière du mouillage AMS98

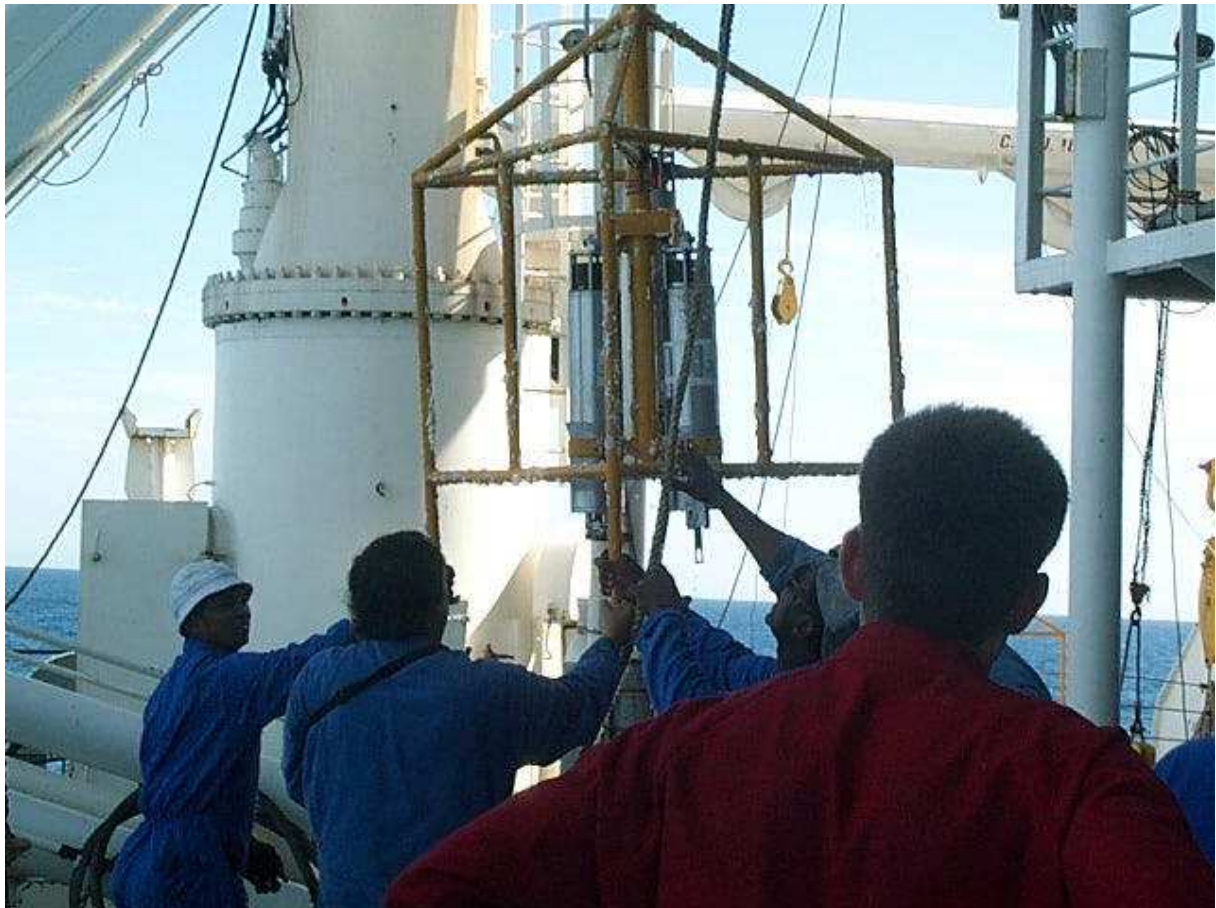
Photo 5 : Mise sur la plage arrière du mouillage AMS98

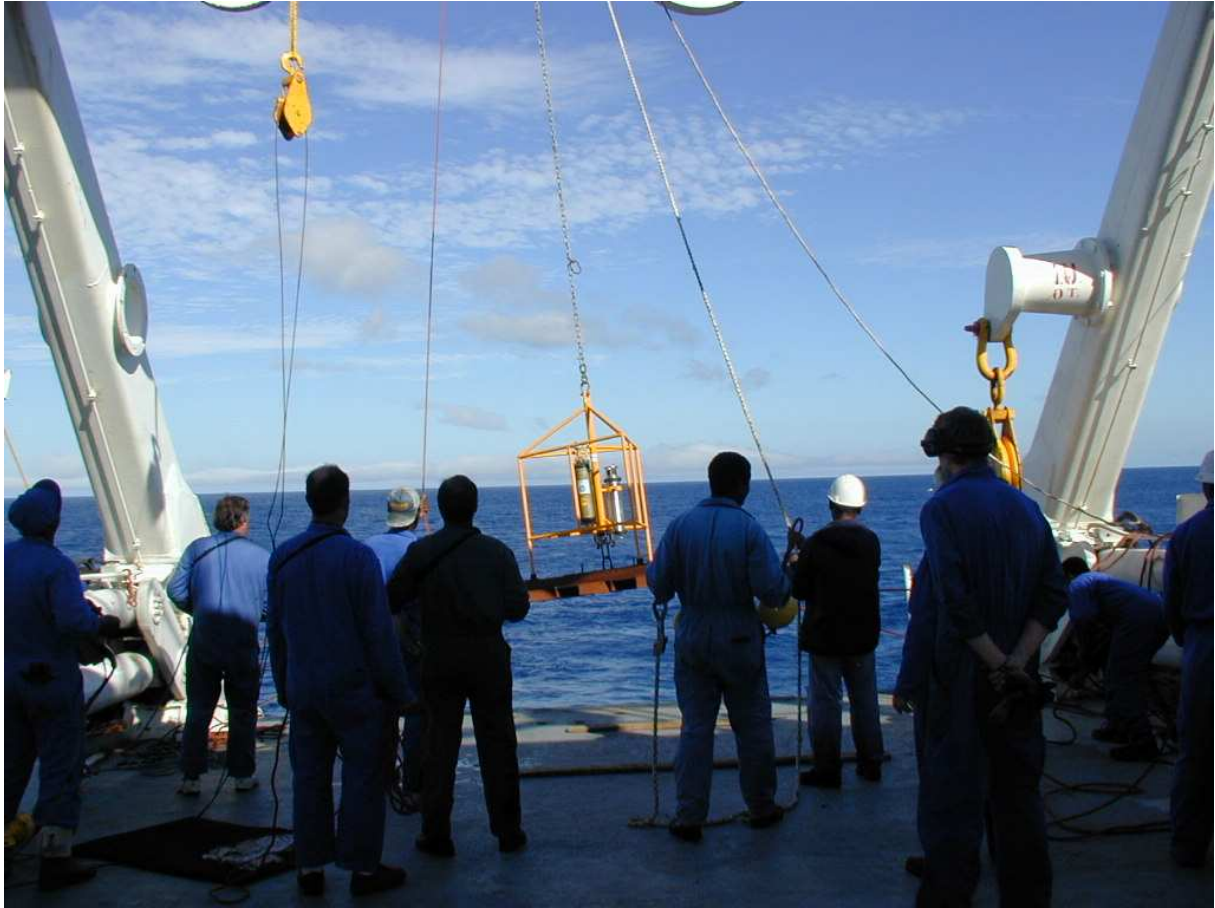
Mouillage AMS99 :

Date : 03 février 2000

Heure : 11h07min TU

Latitude : 37°54,31S

Longitude : 077°34,43E

Cap navire : 308

Profondeur : ~350 à 400m

Photo 6 : Mouillage de AMS99

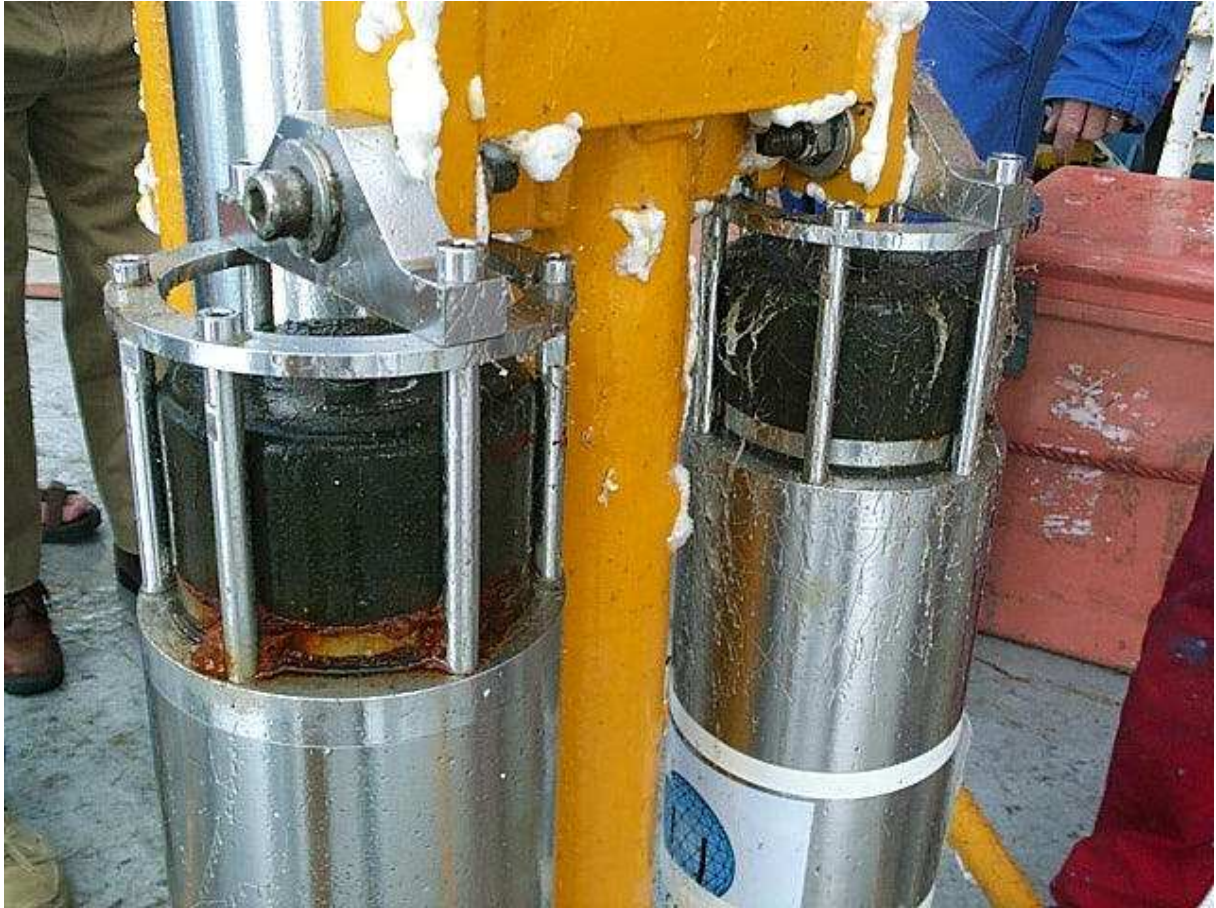
Avec Yves, nous faisons une inspection visuelle du mouillage AMS98. La peinture a éclaté en de nombreux endroits. Et la sous couche semble avoir réagi au fond de l'eau produisant une substance blanche qui s'effrite facilement. Yves penche pour de la création d'alumine. (cf. Photo 5 et Photo 7) Le marégraphe lui est en très bon état. Les largueurs sont eux aussi en bon état si ce ne sont les colliers de serrage des capes acoustiques qui sont complètement rouillées.

Photo 7 : Zoom sur le mouillage de AMS98 après sa sortie de l'eau

Après l'OP sur Amsterdam, nous partons vers La Réunion en fin d'après-midi. Nous profitons du jour pour nettoyer au mieux la cage et les appareils fixés dessus.
