Mission océanographique NIVMER 02

Par Laurent TESTUT et Michel CALZAS
Mission océanographique NIVMER 02 effectuée du 04/01/2002 au 01/02/2002

ANNEXE 1: FICHE DE MOUILLAGE AMS02

ANNEXE 4:FICHE DE MOUILLAGE CRO02

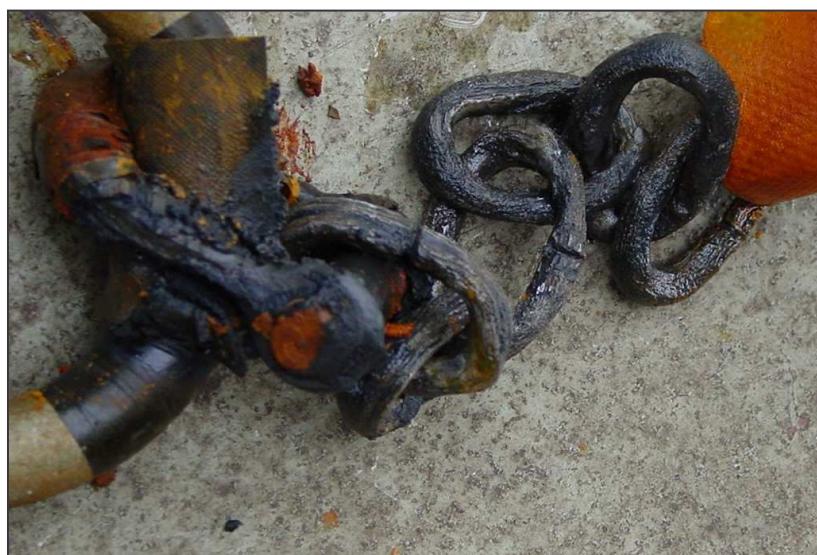
Figure 2 : Chaîne de largage de AMS00 après une année sous l'eau.

Inspection de AMS00 : la cage est très abîmée : la peinture est partie à beaucoup d'endroit et la chaîne de la herse est très corrodée : un des maillon à sa section diminuée de moitié et est ouvert. Pourtant, il n'y avait aucun contact entre les différents matériaux, tout était parfaitement isolé.

Les largueurs sont remontés sur la cage (en ayant changé les piles, nettoyer et regraissier les joints toriques). Etant donné l'état désastreux de la chaîne du mouillage AMS00. Michel décide de remplacer cette chaîne par du textile. Gilbert fabrique, en textile, une herse pour l'attache du lest.

- Le montage préalable de la cage (à Brest ou à la Réunion) fait gagner un temps précieux.
- Le système de largage doit encore pouvoir être amélioré, notamment grâce à l'utilisation de textile à la place de la chaîne et un système de boulonnage du U plus accessible.

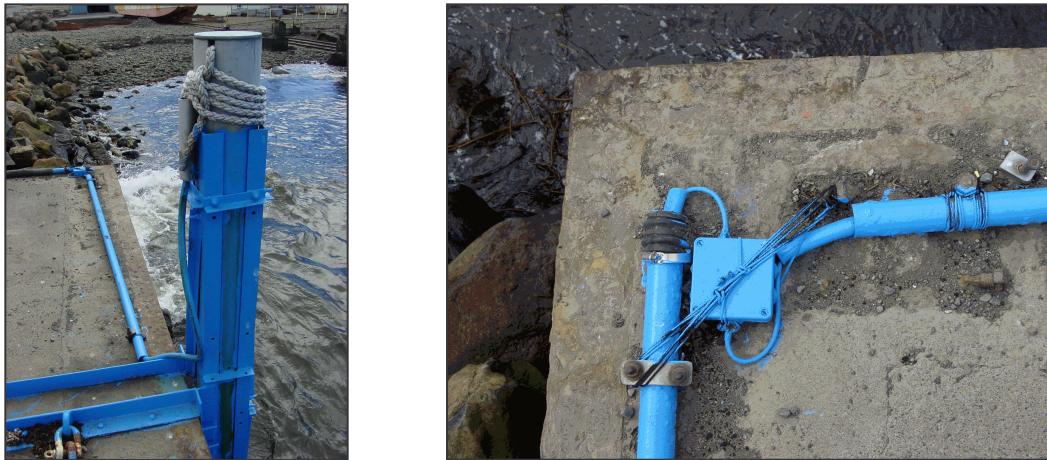
Figure 3 : Marégraphe après une couche de peinture et la jonction à l'angle du quai

Peinture de toute la structure, consolidation de l'épissure faite sur le câble (une coupure du câble avait été occasionnée par un tracteur) : Nous demandons à Alain Lamalle de protéger cette épissure par un boîtier soudé sur le quai. Cette protection sera faite ultérieurement.

- Il est très important de piquer la rouille avant de repeindre !!
- Il serait utile que la station soit dans un local fermé. Cela la protégerait mieux et faciliterait les opérations à terre, qui peuvent être rendues très pénible à cause du vent ou de la pluie.
- Il est indispensable de prendre contact avec les personnes à terre à Kerguelen avant la mission afin de les prévenir suffisamment tôt de l'arrivée de la mission Nivmer et si besoin est du matériel nécessaire.
- Il est indispensable de trouver un protocole de changement du marégraphe permettant un recalage précis.

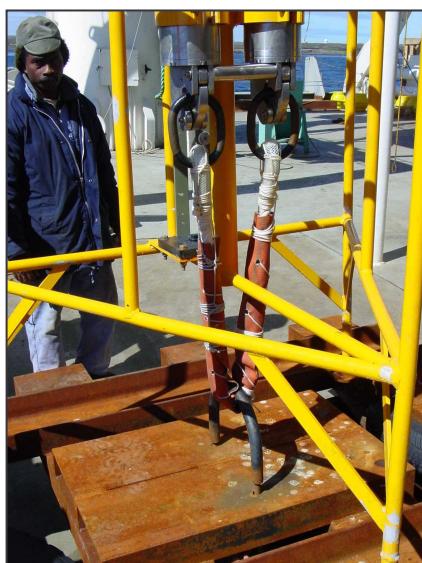
Figure 4 : Système de largage en textile du mouillage CRO02

Les deux largueurs MORS n°714 et 441 sont démontés, les piles sont changés (15 piles alcalines de 1,6 V par largueur). Graissage silicone du système d'étanchéité. les largueurs sont testés : les deux largueurs répondent correctement au code de largage. Les largueurs sont ensuite remontés sur la cage, après nettoyage des vis de fixation sur la cage. Etant donné l'état catastrophique de la chaîne du mouillage AMS00, nous décidons de remplacer le système (i.e la chaîne) par une herse en boute de nylon de gros diamètre gainé dans un tube caoutchouc, nous éviterons ainsi tout problème de corrosion.
