## BILAN DES OPERATIONS

**Nom du projet : NIVMER (programme 688)**

**Porteur du projet : Philippe Téchiné (laboratoire LEGOS)**

## **BILAN DES OPERATIONS A destination des TAAF**

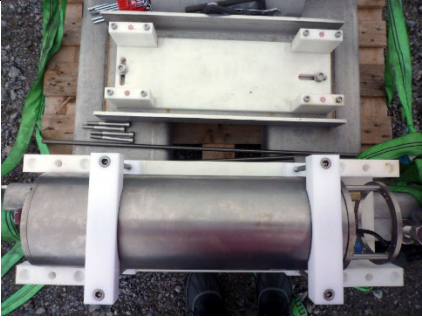
Ce marégraphe fait partie d'une structure métallique en INOX (1m X 1m X 0,5m) fixé sur la roche au moyen de 4 tige filetées taille M14.

| Support marégraphe autonome démontée | Marégraphe en place dans le fond |

La mise en place de la structure a été faite le 09/01/2025. Uniquement 3 des 4 tiges filetées ont pu servir de fixation de la structure (la dernière est dans une roche instable).

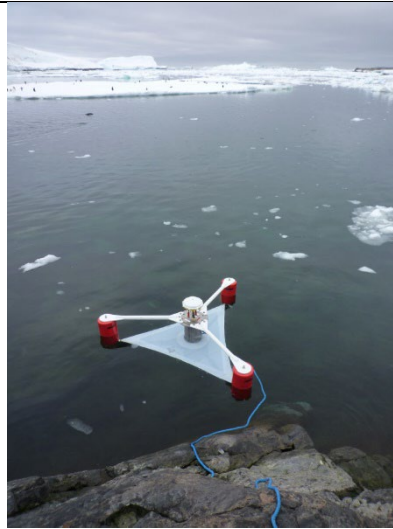
La présence de nombreux blocs de banquises nous a empêché de mettre la bouée en place sur le bloc béton qui est un peu au large du marégraphe filaire. Nous avons décidé de la mettre à partir de la côte (un peu à gauche du tube métallique du câble du marégraphe).

*Bouée mise à l'eau proche du marégraphe filaire*

Cette session de mesure a commencé le 06/01/2025 à 23H10 TU et a été arrêté le 07/01/2025 à 11H30 TU

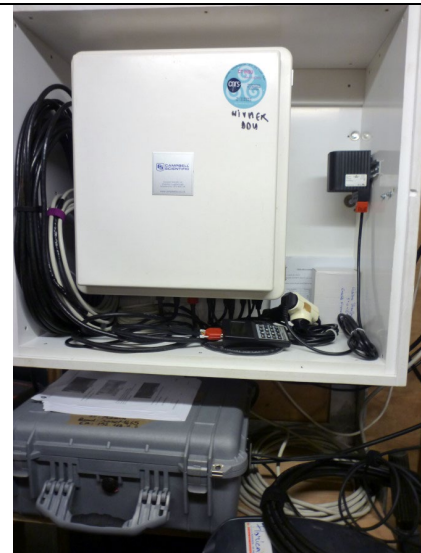
*Le récepteur GNSS DUM R est dans la valise grise, sous la station.*

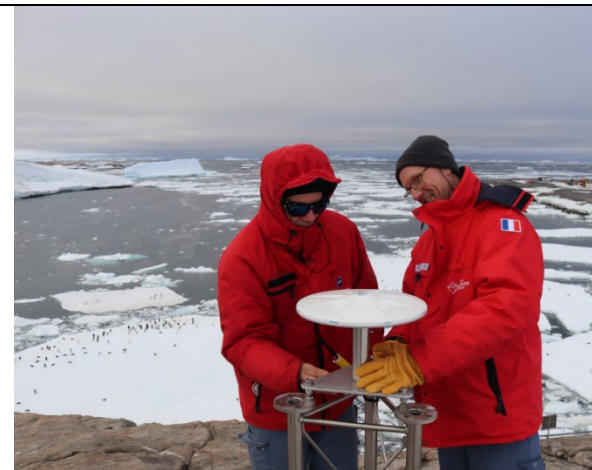
Afin d'acquérir les signaux des satellites Galileo il a été nécessaire de changer d'antenne pour une Trimble Géodétic 3. Il a fallu s'y reprendre à 2 fois afin d'orienter vers le Nord Géographique cette antenne.

*Mise en place de l'antenne GNSS*

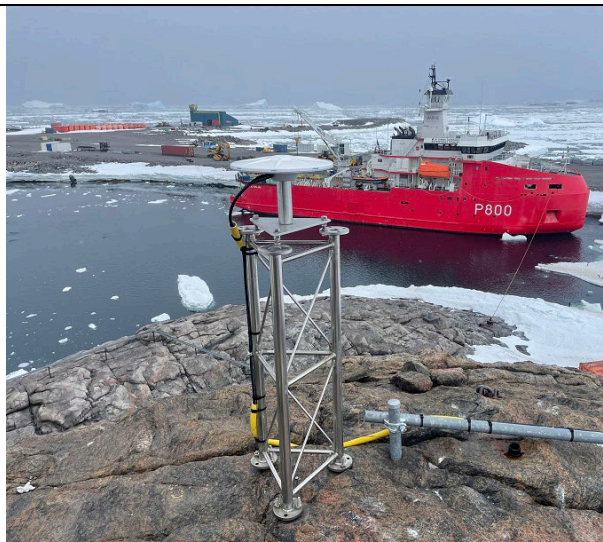
*Vue d'ensemble*
