## BILAN DES OPERATIONS

**Nom du projet : NIVMER (projet 688)**

**Porteur du projet : Philippe Téchiné LEGOS/OMP**

Année : 2025

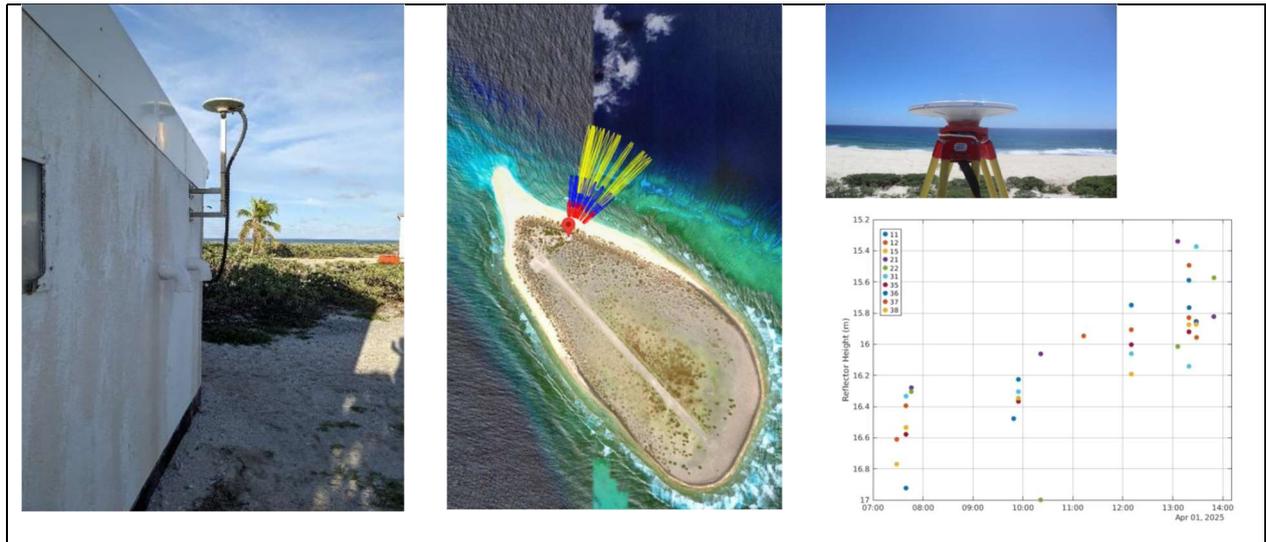
*Photo de gauche: Photo de l'antenne GNSS permanente appartenant à Météo-France*

*Photos à droite 1<sup>er</sup> test court de réflectométrie par GNSS sur le point de plus haut de l'île, le toit du local Météo-France.*

Les paramètres réseau actuels du récepteur GNSS ne lui permettent pas de communiquer avec l'infra réseau de Tromelin (Starlink?). Les TAAF devrait nous communiquer des paramètres (IP, masque, passerelle) pour résoudre le problème de télétransmission des données vers les serveurs IGN en métropole.

Les données ont été transmises à Simon Williams du National Oceanography Centre (NOC). L'analyse montre que le site n'est pas optimal mais plusieurs points sont relevés par Simon :

- La durée du test est très courte, un test de plusieurs jours serait plus représentatif
- La zone est soumise à des vagues fortes ce qui perturbe les signaux
- Malgré une hauteur de réflecteur estimé à 16 m lors des tests, l'échelle d'élévation utilisable n'étant comprise qu'entre 2 et 8 degrés
- La position du bâtiment limite l'échelle d'azimut de 0 à 50 degrés ce qui limiterait les observations à environ 120 par jour

Ce dernier conclut sur la certitude que le récepteur a réussi à enregistrer le niveau de l'eau mais pas de manière qualitative. Un test plus poussé serait à prévoir avant d'installer une station permanente.

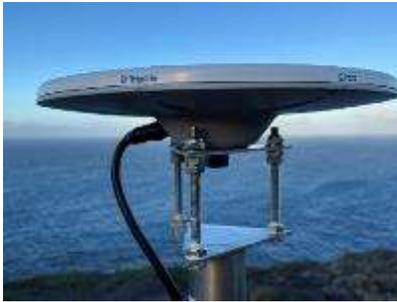
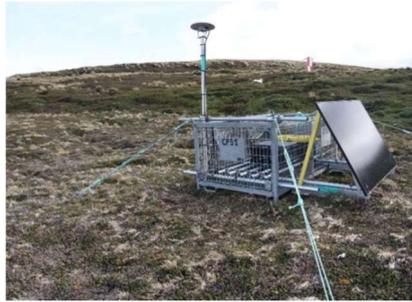
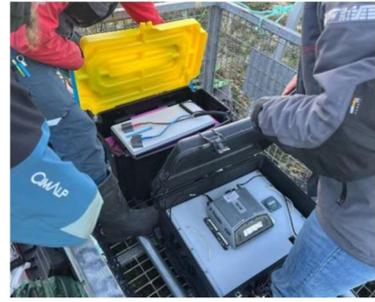
Différentes photos de l'installation définitive de cette station de réflectométrie GNSS sur ce district. En l'absence de marégraphe c'est une solution très prometteuse pour les études du niveau de la mer sur ce territoire. Les premières données sur 2 semaines ont été transmises à Simon Williams et sont en cours d'analyse. La météo favorable a été d'une grande aide pour l'installation de la station de GNSS-R de Crozet.

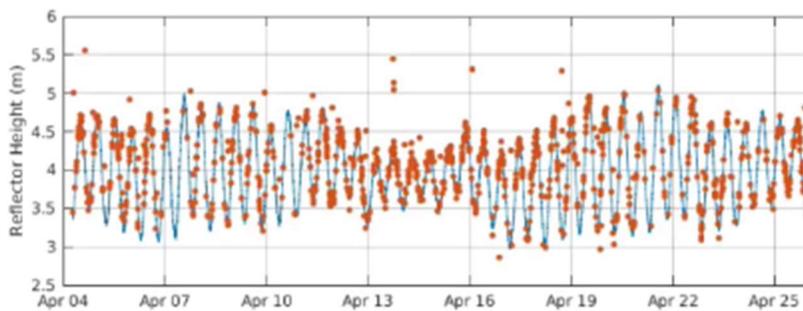
La configuration de la station de réflectométrie installé en 2024 a été vérifiée et plusieurs erreurs ont été corrigées afin de configurer de manière identique aux autres stations du réseau. La version logicielle a également été mise à jour pour passer à une version plus récente.

Les travaux marégraphiques ne concernaient que la vidange de la station de KER3 par le remplacement de la carte compact flash. Cette opération a été réalisée avec succès.

En parallèle, le changement de l'antenne DORIS a été réalisé à la demande du CNES. Les vérifications de la verticalité ont été faites selon le protocole fourni. Les résultats des travaux de mesures d'excentrement et de verticalité ont été transmis. Le CNES est satisfait et nous remercie de notre collaboration.

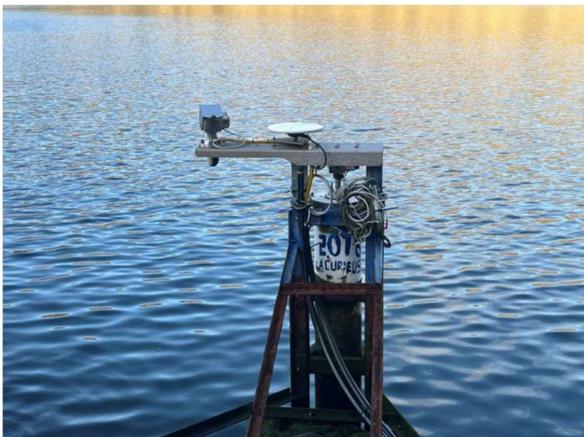
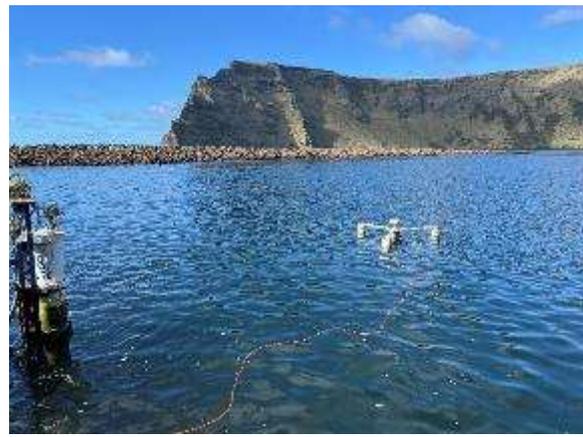
*Photo de gauche : Vue de la structure sur laquelle repose la station GNSS et les deux marégraphes, Photo de droite : session bouée GNSS pour réaliser l'inter comparaison des mesures.*

A Saint-Paul, la majorité des travaux à faire a été réalisée. Le site est composé de deux marégraphes SP1, constitué de deux capteurs, un radar filoguidé et un capteur de pression, et SP2, un capteur radar sans contact. Le capteur de pression de SP1 avait été retiré en 2022 par l'équipe Nivmer suite à des problèmes techniques. Sa réinstallation a donc été réalisée durant cette mission mais sans succès.

La station GNSS nommée SPT2 est présente sur le dessus de la structure au bord de l'eau où se trouve les capteurs marégraphiques

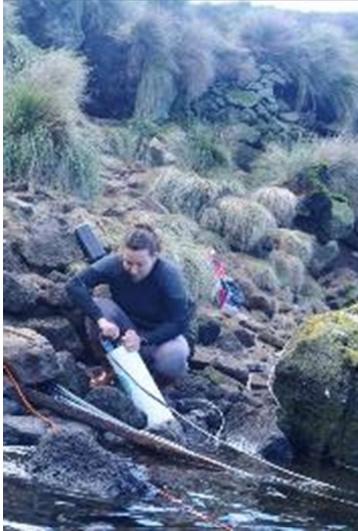
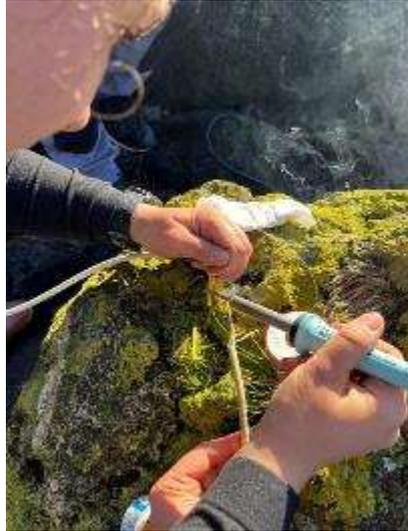
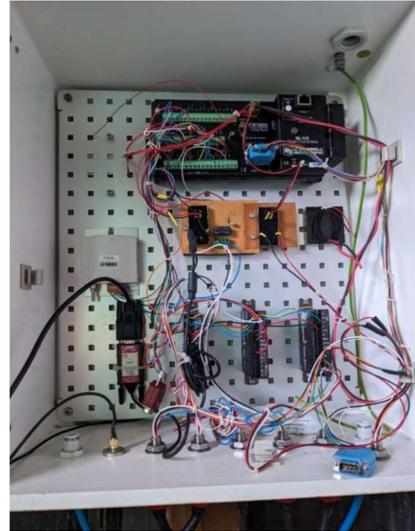
*Photo de gauche à droite : mise à l'eau du capteur de pression dans le tube de tranquillisation, épissure électrique, sur le câble. Mesure de la tension électrique sur la centrale d'acquisition, et changement de la carte flash.*

<b>Objectifs</b>	<b>Résultats</b>
<b>Amsterdam</b> <b>0% des objectifs atteints</b>	- Démontage et rapatriement du matériel des différents projets scientifiques	Suite à l'incendie, la priorité a été donnée à la remise en état de toute la base. L'installation de la station de réflectométrie n'a pas pu être faite, faute d'électricité.
<b>Saint-Paul</b> <b>70% des objectifs atteints</b>	- Maintenance sur le GNSS - Maintenance sur les marégraphes - Remise en service du capteur de pression SP1 - Immersion d'un nouveau marégraphe à pression autonome - Session bouée GNSS	Le déchargement du récepteur GNSS a bien été fait, ainsi que la récupération des données des deux marégraphes. La panne sur le capteur de pression SP1 persiste via l'épissure électrique.

- Revoir la config du tableau électrique et passage de câble ainsi que la connectique (pour le marégraphe SP1)
- Récupération du marégraphe autonome.
- Récupération des données GNSS
- Récupérer CF de SP1 et 2 et recharger le nouveau

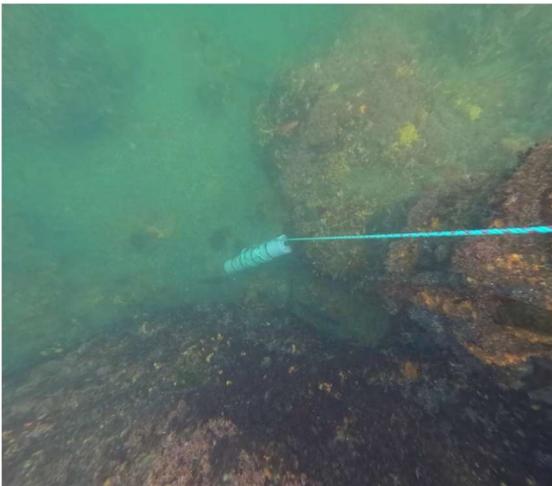
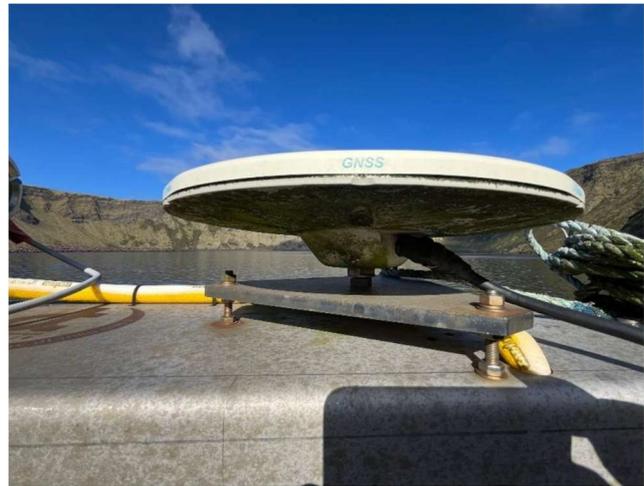
*Photo de gauche à droite : submersion d'un autre marégraphe autonome au pied de la structure et l'antenne GNSS*

Un second marégraphe (autonome) a été installé à Saint-Paul au pied du puits marégraphe de SP1 afin d'assurer une redondance des mesures.
