Rapport de fin de mission de terrain

- a- Numéro et titre du projet :
Programme 688 NIVMER
- b- Nom du rédacteur du rapport
Michel Calzas et Antoine Guillot
- c- Liste numérotée des objectifs du projet pour la mission de terrain (numéros à reporter ensuite dans le tableau ci-dessous pour chaque expéditionnaire).

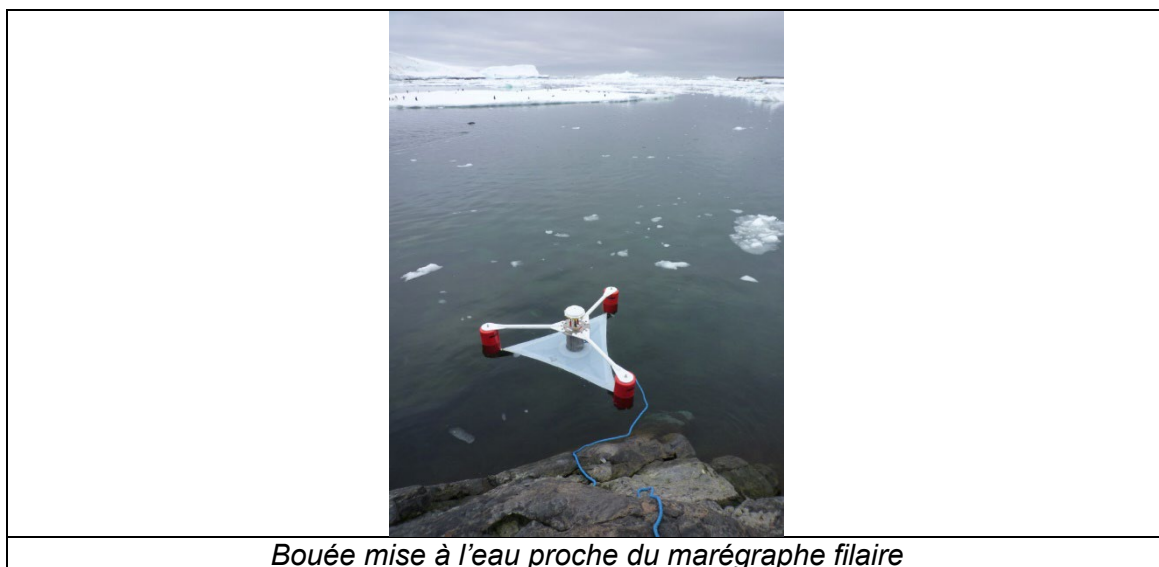
La présence de nombreux blocs de banquises nous a empêché de mettre la bouée en place sur le bloc béton qui est un peu au large du marégraphe filaire. Nous avons décidé de la mettre à partir de la côte (un peu à gauche du tube métallique du câble du marégraphe).

Cette session de mesure a commencé le 06/01/2025 à 23H10 TU et a été arrêté le 07/01/2025 à 11H30 TU

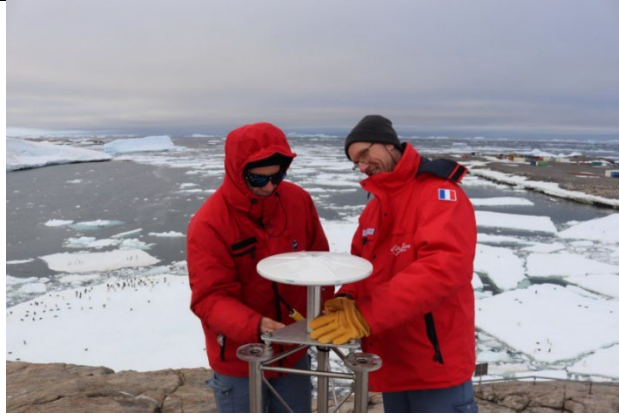
Afin d'acquérir les signaux des satellites Galileo il a été nécessaire de changer d'antenne pour une Trimble Géodétic 3. Il a fallu s'y reprendre à 2 fois afin d'orienter vers le Nord Géographique cette antenne.

Mise en place de l'antenne GNSS
