# Rapport de fin de mission de terrain

Projet 688 NIVMER

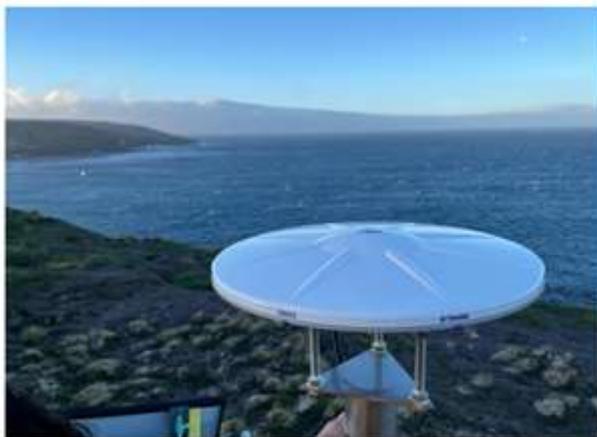
*Vue ouest de l'antenne GNSS de réflectométrie de Crozet.*

Implantation et installation réussie de la station GNSS-R sur la zone prévue avec l'aide précieuse de Brendan Corbel (IPEV).

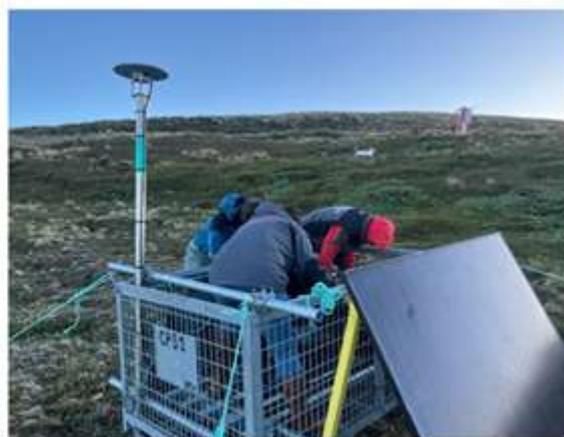
*Installation des caisses pour la station GNSS*

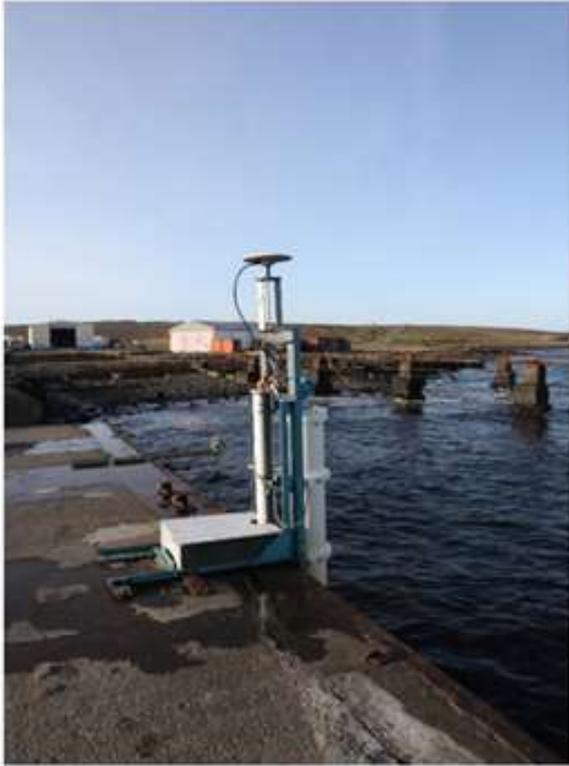
*Station GNSS et marégraphes*

- Révision des configurations sur les récepteurs GNSS et récupération des données.
- Maintenance et récupération des données sur le marégraphe.
- Test de mise à l'eau de la bouée GNSS avec le système de va-et-vient sur la passerelle en face du quai de débarquement.
- Assurance du suivi par des VSC pour la télétransmission automatique des données (Scripts/protocole ftp.)

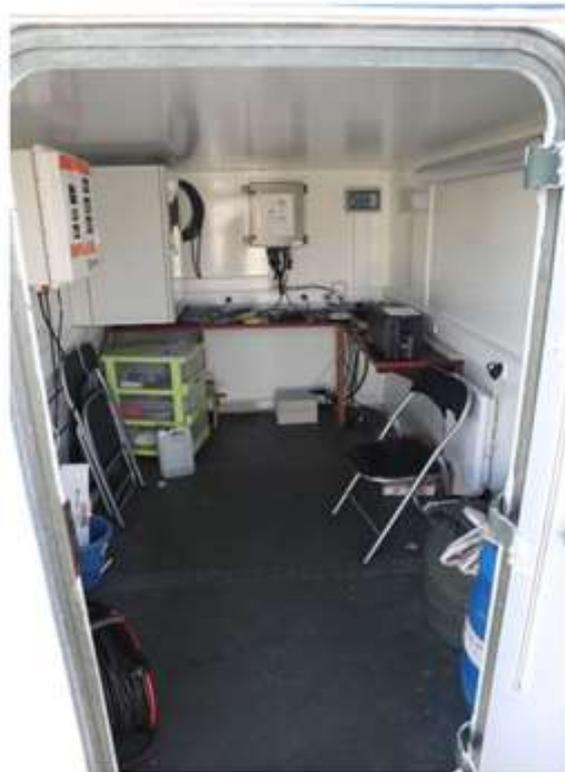
*Intérieur du Shelter NIVMER*

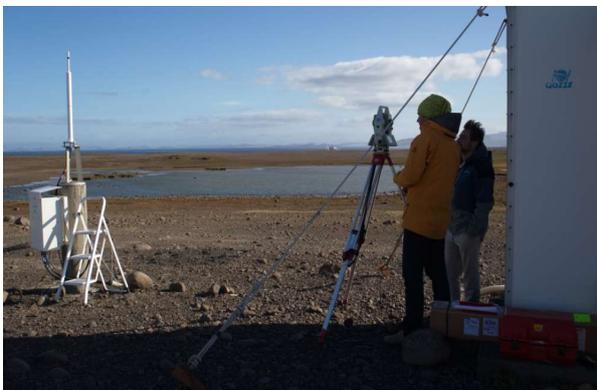
*Rénovation de l'antenne DORIS*

En parallèle, le changement de l'antenne DORIS a été réalisé à la demande du CNES. Les vérifications de la verticalité de l'antenne ont été faites selon le protocole fourni. Les résultats des travaux de mesures d'excentrement et de verticalité ont été transmis au CNES

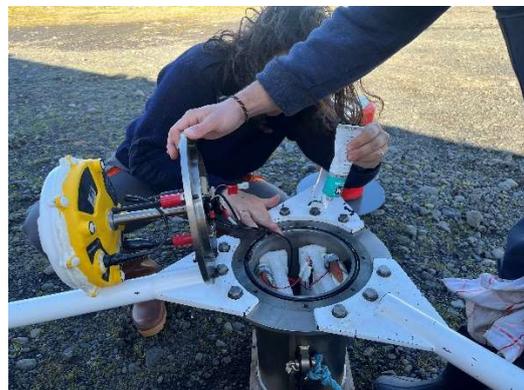
*Maintenance sur la bouée GNSS*

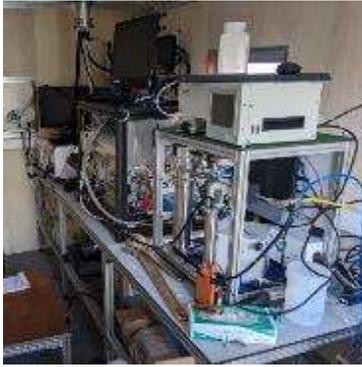
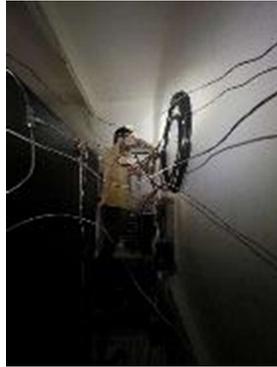
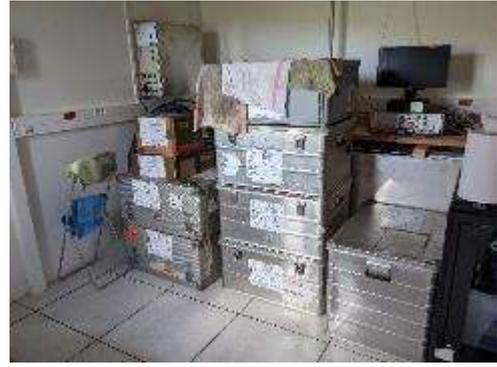
*Démontage, mise en caisse et colisage pour enlèvement par hélicoptère à Pointe Benedicte.*

En raison de l'incendie survenu depuis janvier 2025, les projets scientifiques ont été interrompus. Le récepteur GNSS et l'antenne, préalablement envoyés pour constituer la station de réflectométrie, ont été colisés dans leur carton d'origine pour être renvoyés en métropole. Le mât de support d'antenne, identique à celui de Crozet, a été laissé dans le bâtiment principal de Pointe Bénédicte.

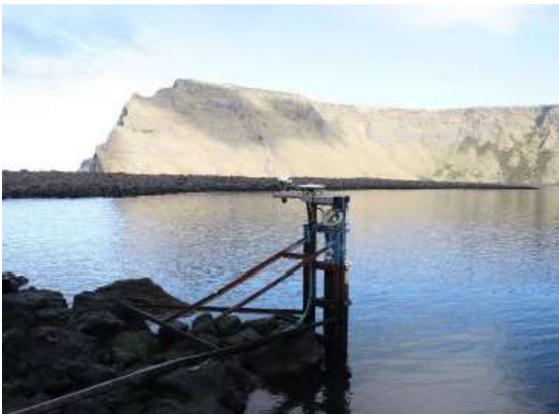
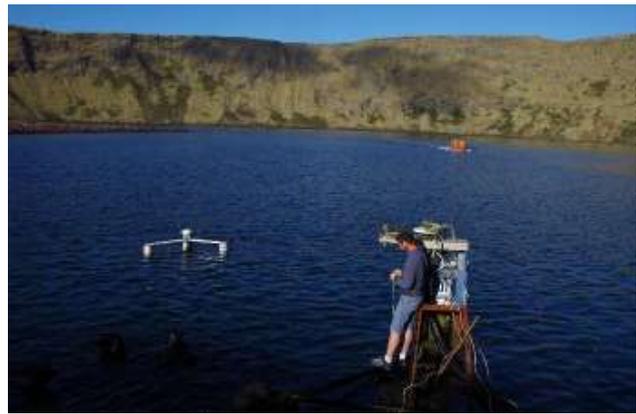
La station GNSS nommée SPT2 est présente sur le dessus de la structure au bord de l'eau où se trouve les capteurs marégraphiques

*Vues de la structure accueillant les capteurs marégraphiques de SP1 et SP2, de l'antenne GNSS de SPT2 et la bouée GNSS*

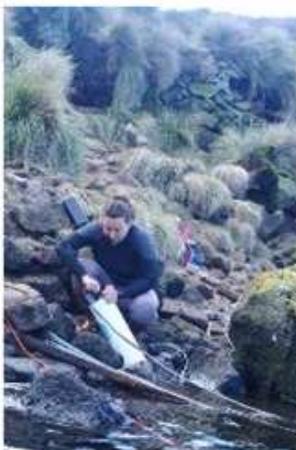
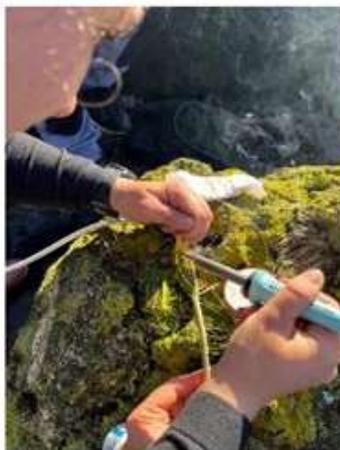
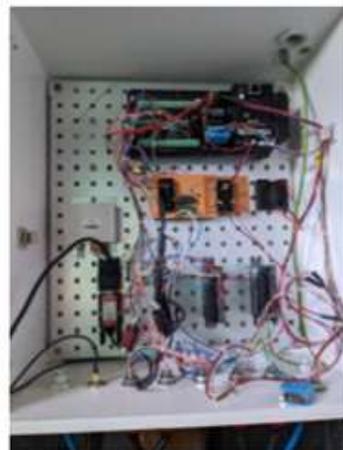
A Saint-Paul, la majorité des travaux à faire a été réalisée. Le site est composé de deux marégraphes, SP1, constitué de deux capteurs, l'un radar filoguidé et l'autre capteur de pression, et SP2, un capteur radar sans contact. Le capteur de pression de SP1 avait été retiré en 2022 par l'équipe Nivmer suite à des problèmes techniques. Sa réinstallation a donc été réalisée durant cette mission mais sans succès.

*Photo de gauche à droite : mise à l'eau du capteur de pression dans le tube de tranquillisation, épissure électrique, sur le câble. Mesure de la tension électrique sur la centrale d'acquisition, et changement de la carte flash.*
