NIVMER DDU 14 :

**RE-INSTALLATION DU MAREGRAPHE-OBSERVATOIRE
DE DUMONT D'URVILLE**

**Rapport de Mission
Du 02/01/2014 au 31/01/2014 (R2)
Michel CALZAS
Antoine GUILLOT**

CNRS
INSU Division Technique
Bâtiment IPEV
BP74
29280 Plouzané

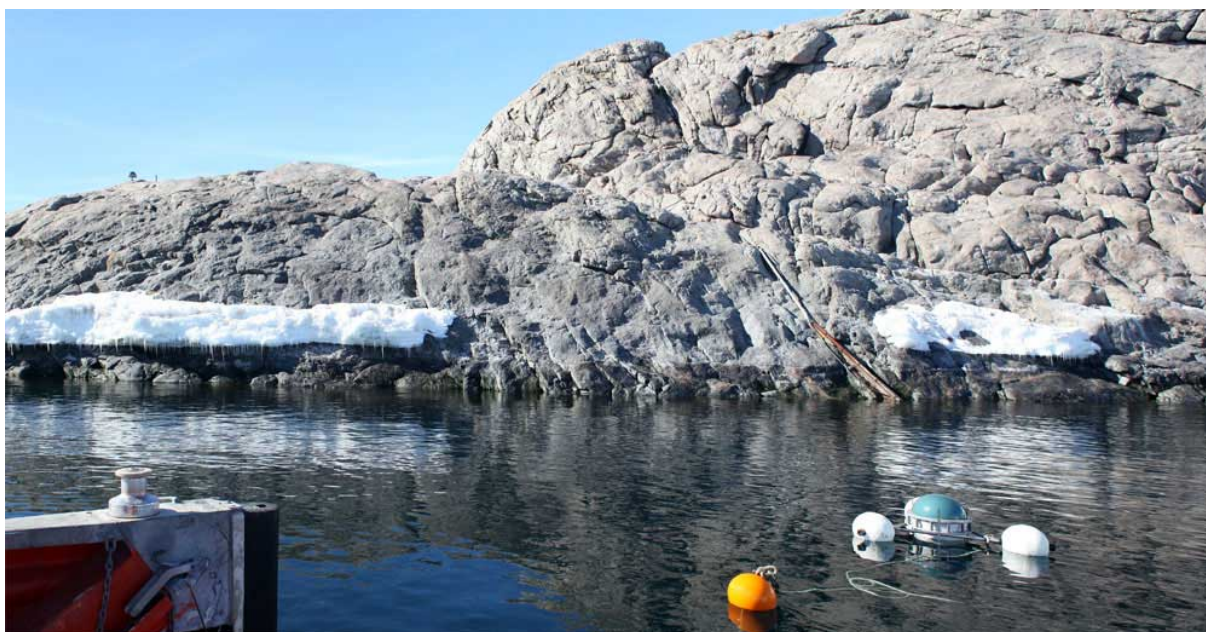
Session bouée GPS lors de l'installation du marégraphe autonome WLR7 sn 1713 le 14/02/2013.
(photo : © C. Lugan IPEV)

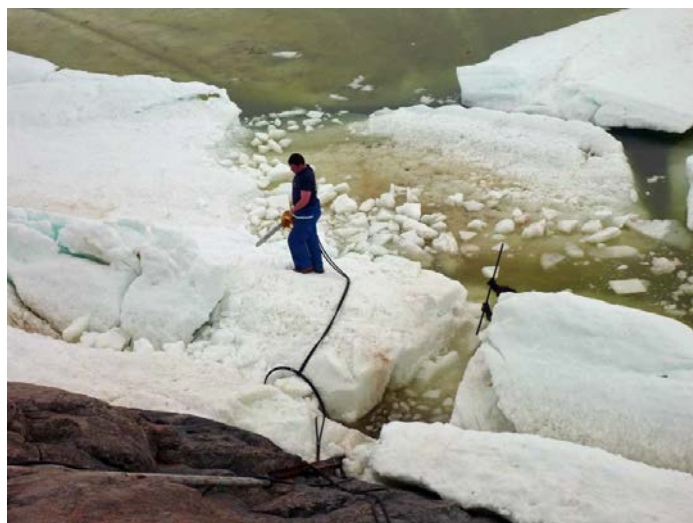
En prévision de notre arrivée prochaine, Erwan Esnault à la tronçonneuse et Antoine Schaad à la barre à mine dégagent le tube acier qui protège le câble du marégraphe au niveau de la banquette
(photo : © G. Largouët IPEV)

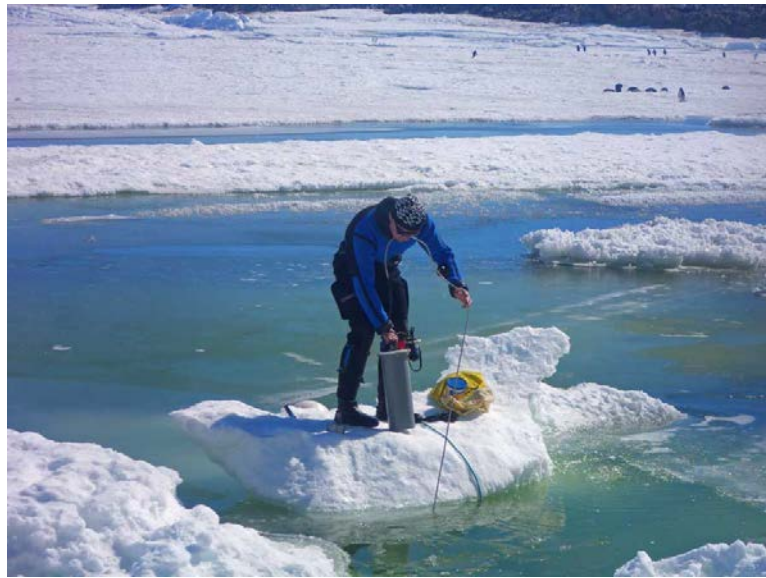
Nicolas va passer le marégraphe à Antoine le plongeur.

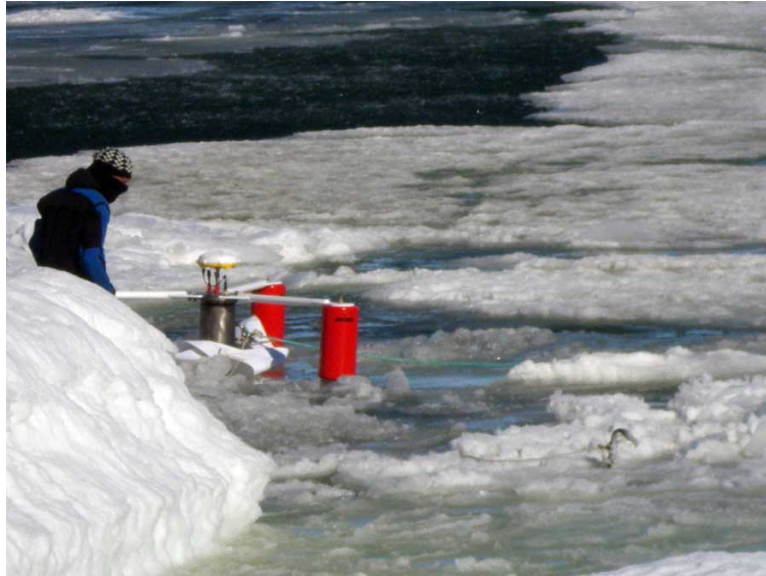
La bouée GPS s'est échouée suite à la tempête

Cette session a été stoppée plus tôt que prévu car une tempête s'est levée et la bouée a fini par être légèrement déportée par la glace dérivante et s'échouer dessus. La bouée était toujours retenue par le mouillage.

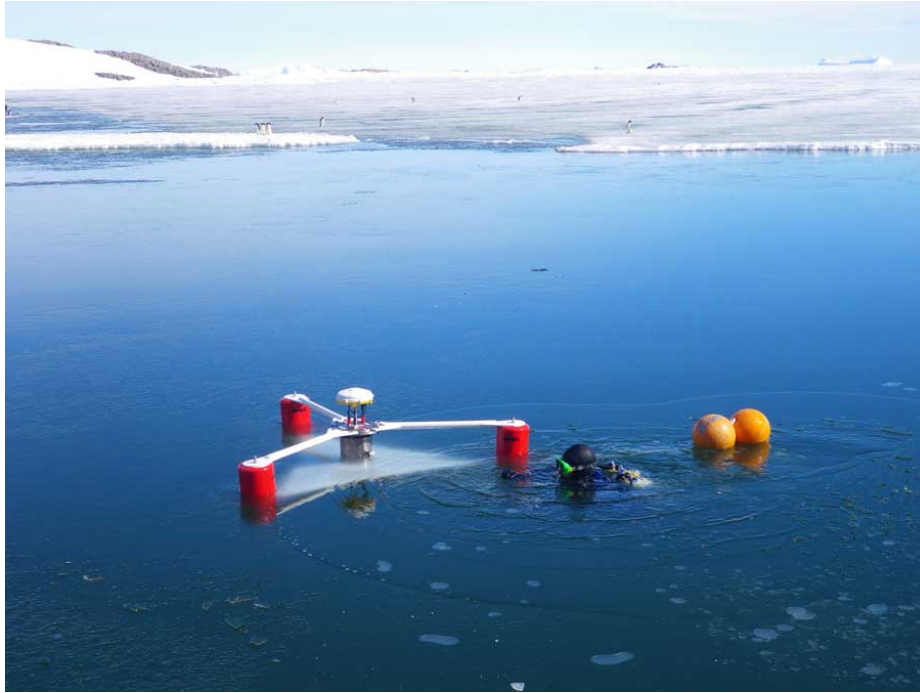
La piscine naturelle ou est installée la bouée a gelé pendant la nuit sur une épaisseur d'environ 1cm.

La bouée GPS est prise dans une fine pellicule de glace qu'Antoine casse pour la dégager

Antoine se met à l'eau pour dégager la bouée de cette gangue de glace afin de la laisser flotter librement.

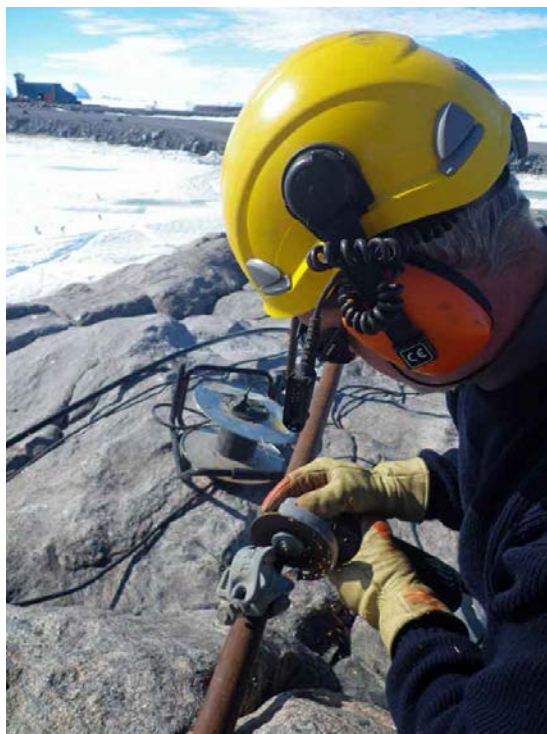
Tronçonnage des Tubes Mills pour le chemin de câble.

L'après-midi est consacrée au chantier du chemin de câble : passage de câble sur les rochers : coupe des tubes verticaux enfoncés dans la roche et des tubes d'appui horizontaux, fixation des rotules et de ces mêmes tubes.

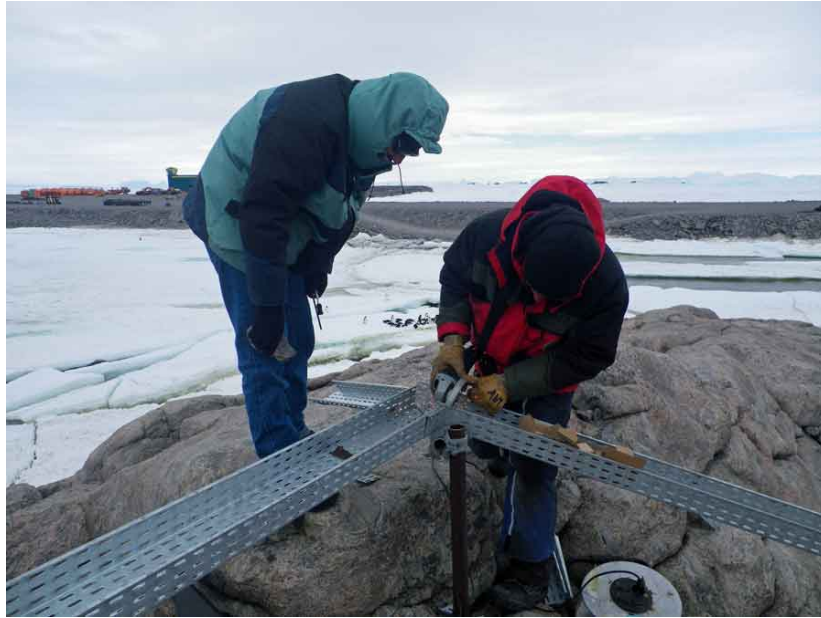
Coupe et pose du chemin de câble

Après-midi : installation du chemin de câble.

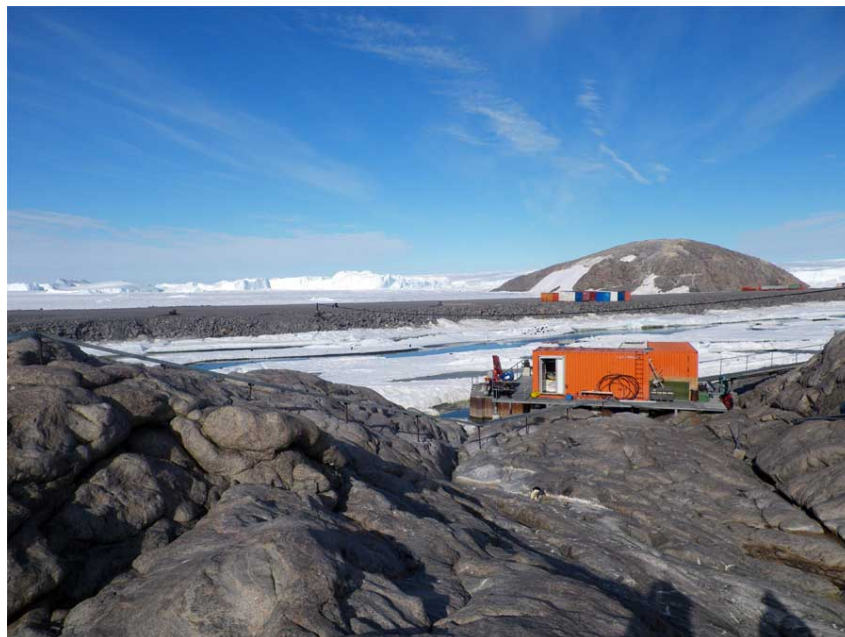
Le chemin de câble, l'abri côtier et la piste du Lion en arrière-plan.

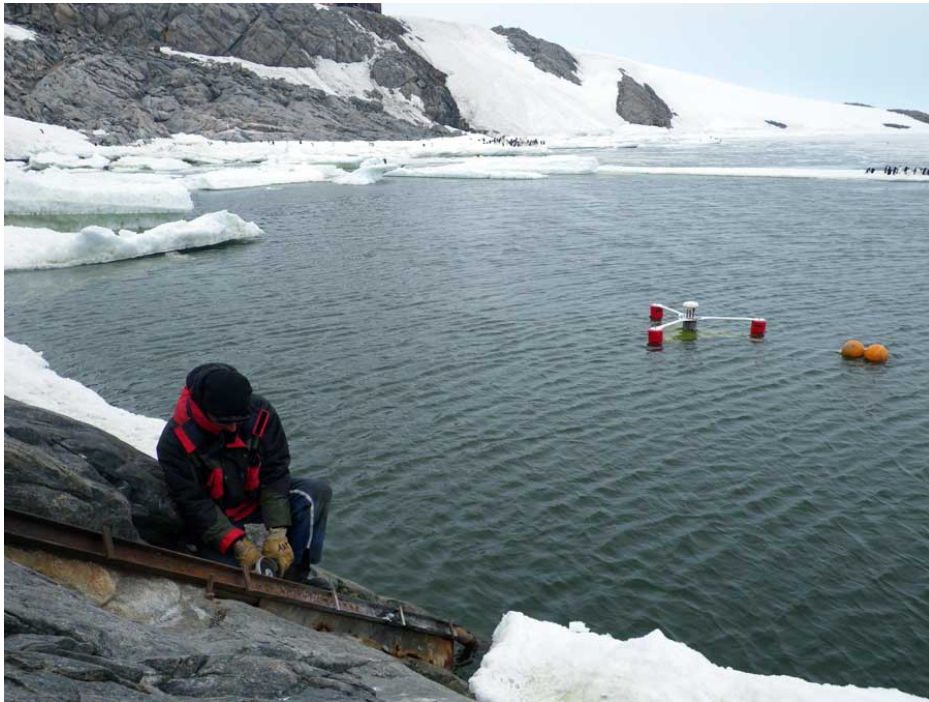
La poutre soudée sur le tube au niveau de la banquette en janvier 2012 et qui servait de protection au câble arraché lors de la débâcle de décembre 2012 est enlevée pour minimiser la prise de la glace :

La poutre est dessoudée du tube qui protège le câble de la banquette.

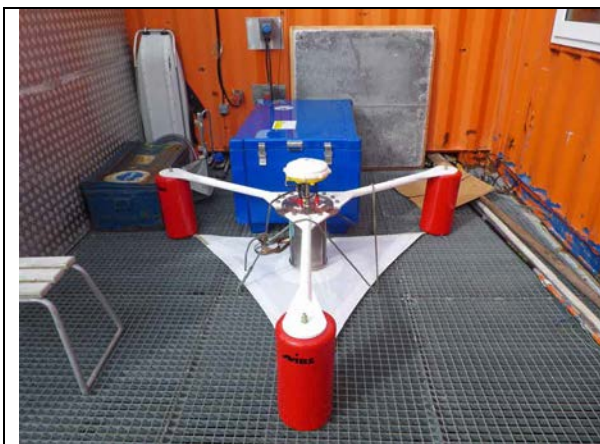
La bouée GPS et sa caisse à l'abri côtier

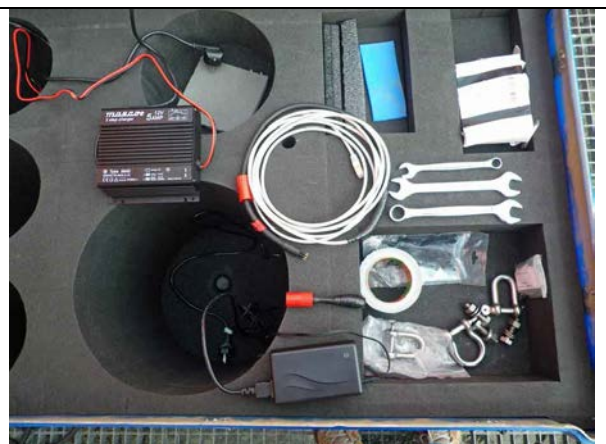
Les accessoires sont dans la caisse.

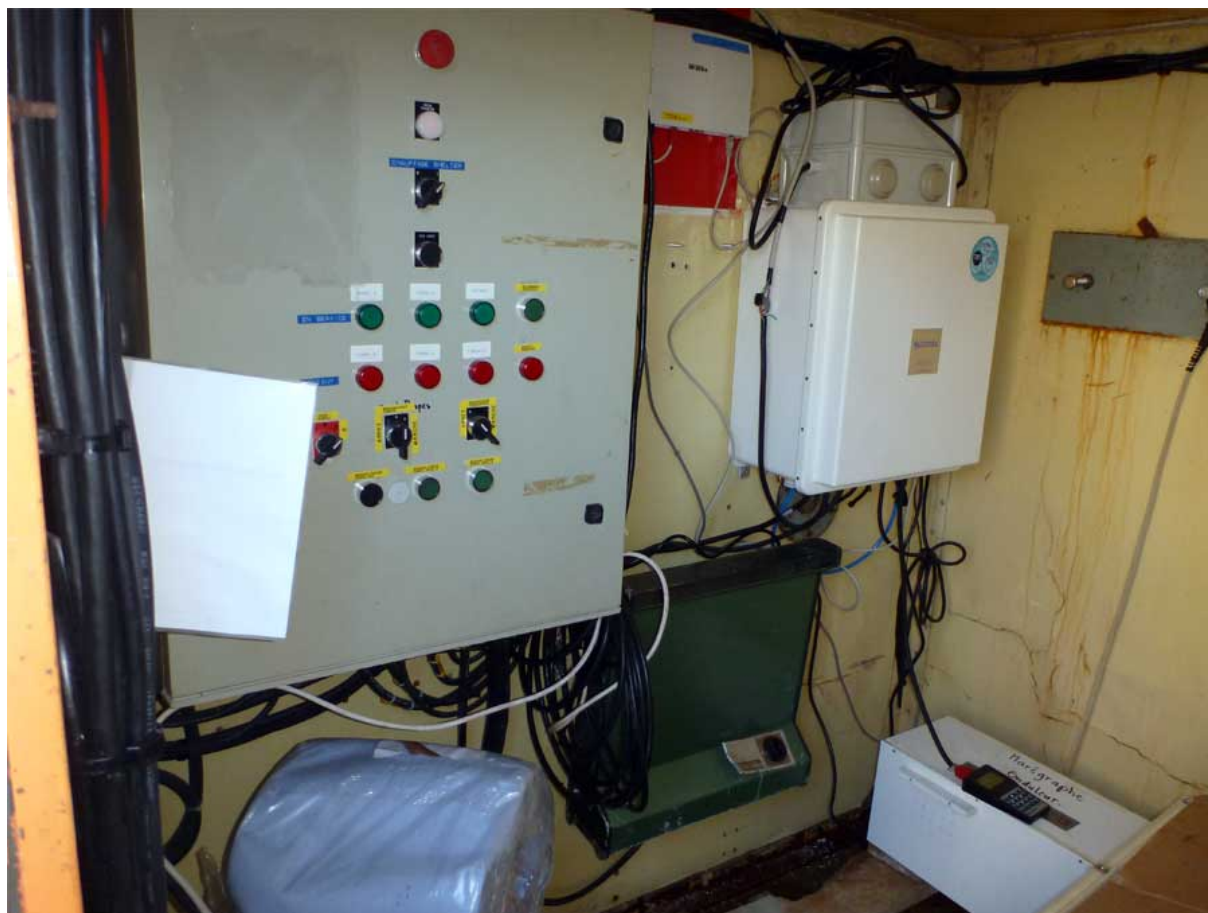
La station marégraphique dans la station de pompage de l'eau de mer (01/2012)

Il est apparu lors de nos différents essais que la communication entre la station et le marégraphe est très capricieuse. Tout semble fonctionner quand on est en écoute en mode espion avec un ordinateur sur la ligne RS422 puis dès que l'on enlève ce driver série le marégraphe finit par sortir de son programme et ne reconnaît plus les commandes venant de la station. De nombreuses mises à jour de programmes faites par Christophe Guillerm ont été installées et testées dans la station et à notre départ nous pensions avoir une version stable. Mais peu de temps après, nous avons appris que de nouveau ça ne fonctionnait plus. Nous avons demandé à Christophe d'optimiser le protocole mais c'est apparu insuffisant (dans un 1^{er} temps).

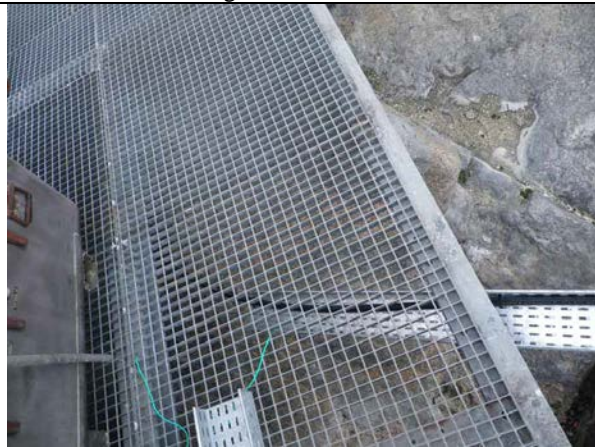
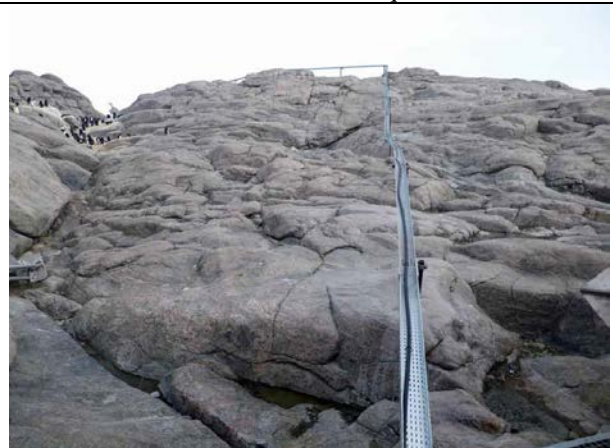
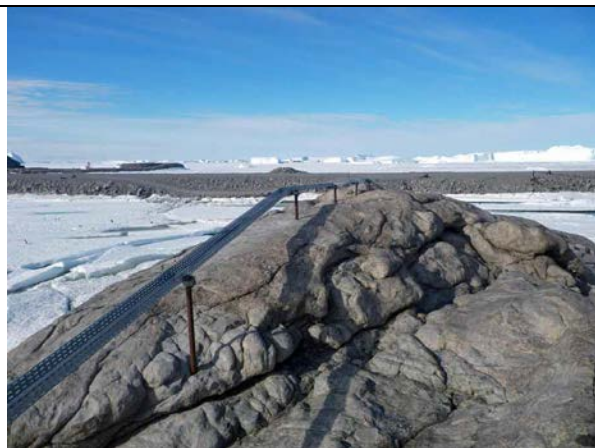
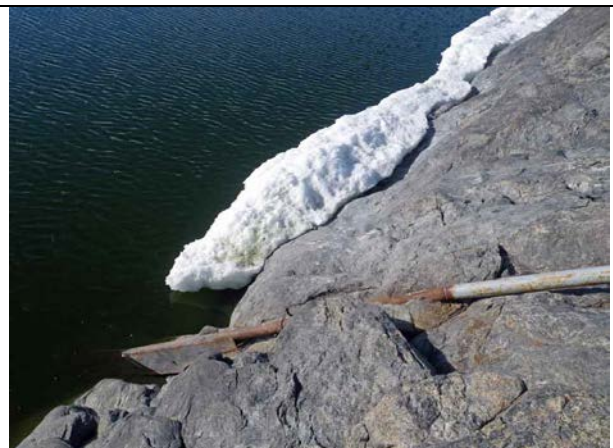
Le nouveau chemin de câble du marégraphe entre l'Abri Côtier et le tube acier de la banquette

Le nouveau chemin coupe directement à travers les rochers et est surélevé contre l'enneigement et pour le passage des manchots adélie :

Passage sous l'abri côtier

Descente vers la banquette

Sortie sous l'abri côtier

Montée vers le haut des rochers

Haut des Rochers

La traversée de la banquette et l'eau.

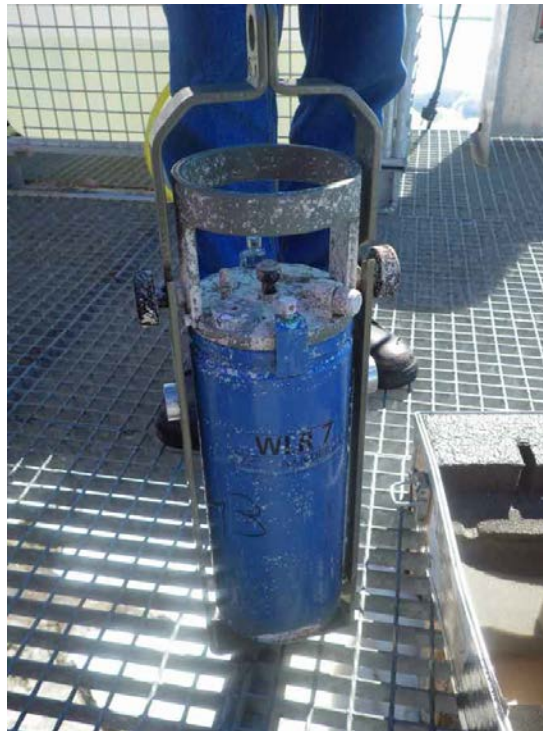
D. Le marégraphe autonome WLR7 sn 1713

Il fonctionna tout à fait correctement pourtant équipé d'une pile non lithium : « PP9 Battery 9V Non Magnetic 4.5A h » de chez EverReady lui conférant une autonomie théorique de $1.5 \times 255 \text{ jours} = 382 \text{ jours}$.

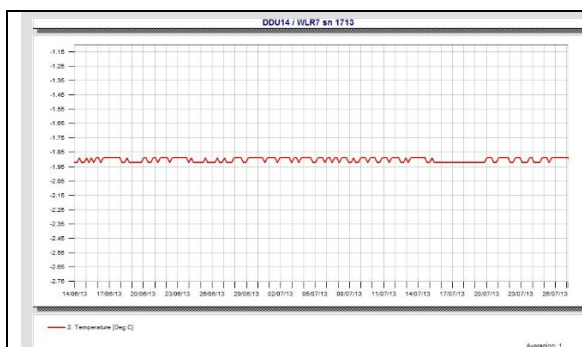
Extrait de la série de la mesure de température
Moyenne = -1,85°C

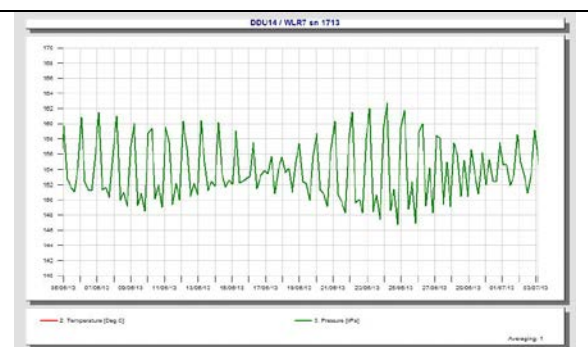
Extrait de la série de la mesure de pression
Moyenne = 153kPa soit une profondeur moyenne de $1530 - 1013 = 517 \text{ kPa}$ soit 5.2 m

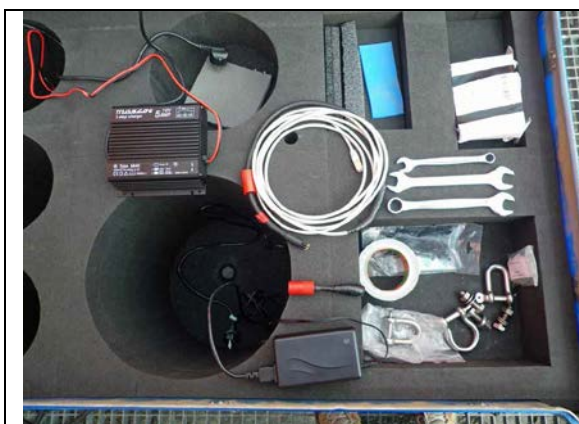
- Tube centrale en Titane contenant 2 batteries Li-Ion et le récepteur GPS Trimble NetR9 sn 5216K84418,
- 1 antenne Trimble Zephyr Model 2 Rugged.
- 3 bras en carbone,
- 3 flotteurs,
- 1 chargeur Mascot 2040 Li pour charger les batteries Li de la bouée
- 1 clé plate de 13 mixte,
- 2 clés plates de 19,
- 1 Bouchon subconn de démarrage,
- 2 bouchons subconn non câblés (1 pour côté ethernet et 1 côté démarrage),
- 1 câble subconn/ethernet pour dialoguer avec la bouée,
- 1 chargeur Mascot 9840 pour charger les batteries plomb de la station de base (voir ci-dessous)
- Manilles inox,
- Petits colliers plastiques colson.

Caisse bouée GPS

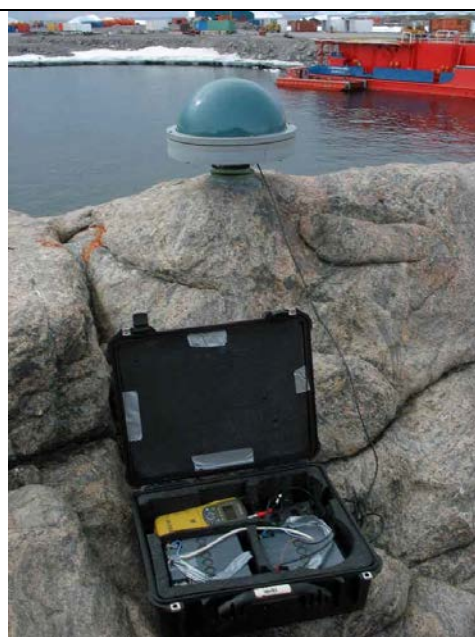
Station de Base (01/2009)
Rem : Il manque l'embase Leica (voir p18).
