**Rapport de Mission
Du 28/12/2010 au 01/02/2011 (R2)
Antoine GUILLOT
Christophe GUILLERM**

INSU Division Technique
Bâtiment IPEV
BP74
29280 PLOUZANE

Station marégraphique :

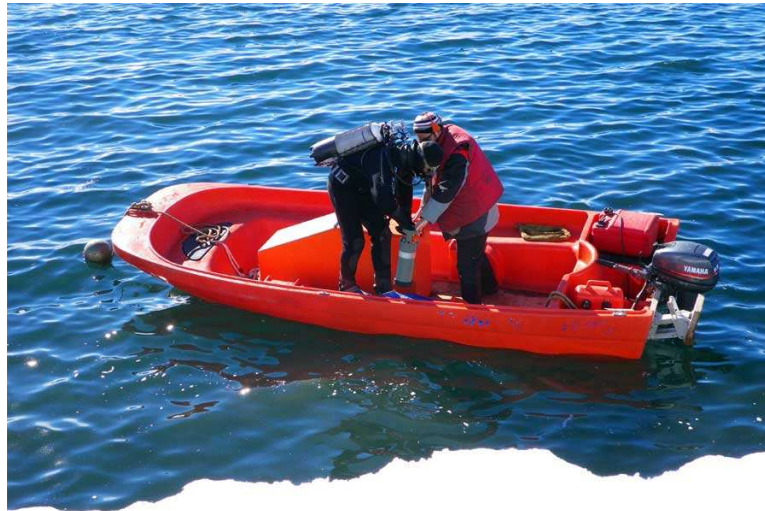
Mise à l'eau du marégraphe sn637

Il est remplacé par le WLR7 sn 637.

La station est mise en route à 06 :15 TU

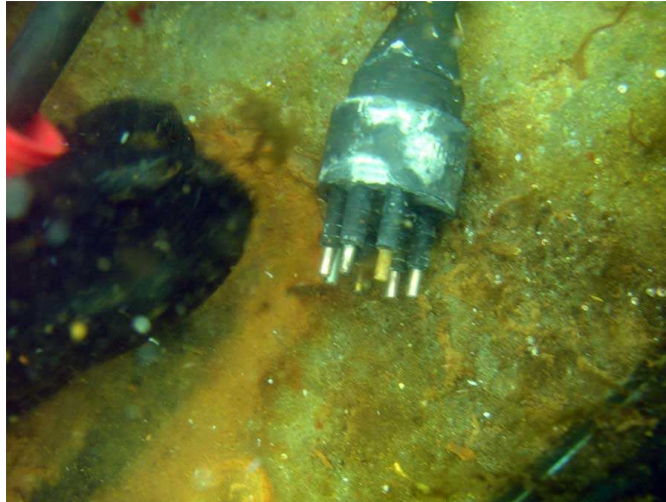
Il y a un problème de fuite entre certains fils électriques.

De plus, il y a une broche cassée sur le connecteur Subconn mâle côté marégraphe. Il est décidé de remonter le marégraphe WLR7 sn 637 et de le mettre en autonome. Un bouchon Subconn est mis à la place du marégraphe et de nouveaux test d'isolement sont faits côté station : broches 3-4=13.6M, broches 2-5=30.7M ; broches 1-6=8.2M, broches 1-5=6.5 M, broches 3-1=19k. Il y a vraiment un problème sur le câble.

Connecteur Subconn abimé

Déploiement du WLR7 sn 637 en autonome :

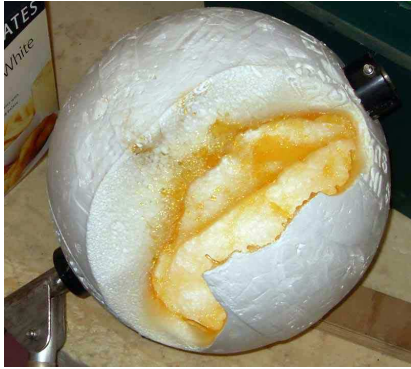
Rappel : il n'y a eu aucune session valable de bouée GPS en 2010. L'un des flotteurs avait fondu l'été dernier alors qu'il se trouvait dans l'abri côtier soumis à de l'air chaud pulsé. Des flotteurs de rechange avaient été envoyés depuis Hobart sur R1. A notre arrivée la bouée était réparée.

Flotteur fondu

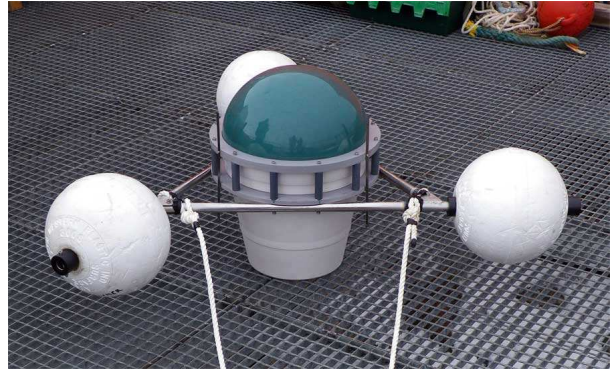
Bouée GPS réparée

La bouée est testée quelques heures à l'extérieur près de Géophy et est de nouveau opérationnelle.

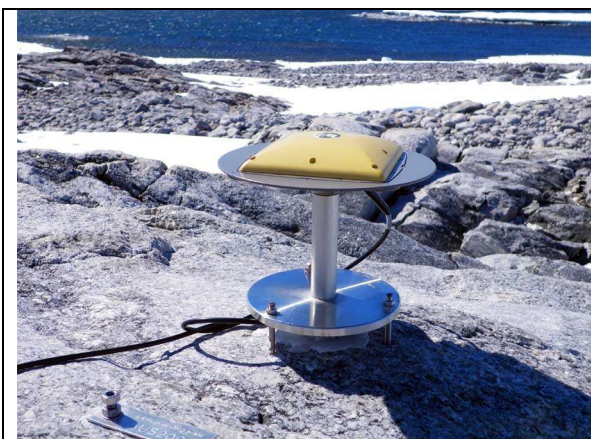
Antenne sur repère AUS2002

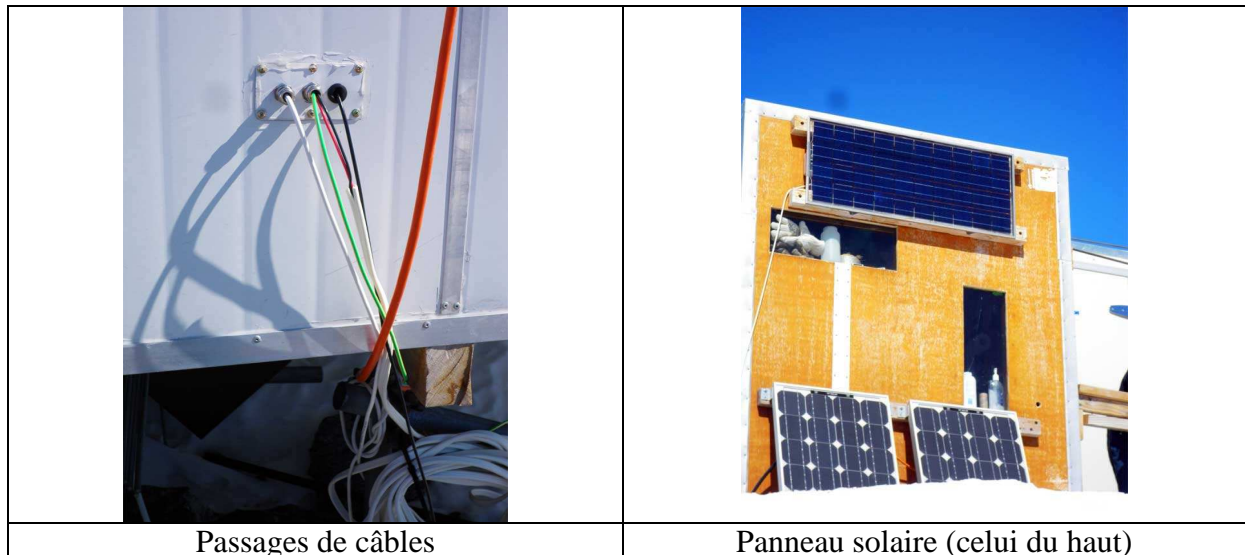
Lorsque nous arrivons, il est impossible de le rallumer, il semble planter pourtant la tension d'alimentation est correcte (14,3V).

Pourquoi cet arrêt juste avant l'hivers ? Le GPS peut fonctionner jusqu'à -20°C, le GPS dégage 4W et il est dans une caisse étanche bien isolée. D'après Benoit Legresy, la capacité de la batterie est insuffisante pour couvrir les 3 mois de pénombre de l'hiver austral.

Il suffit de débrancher la prise d'alimentation et de la rebrancher pour que le GPS s'allume normalement. Il s'agit du GPS TopCon GB1000 sn T224889.

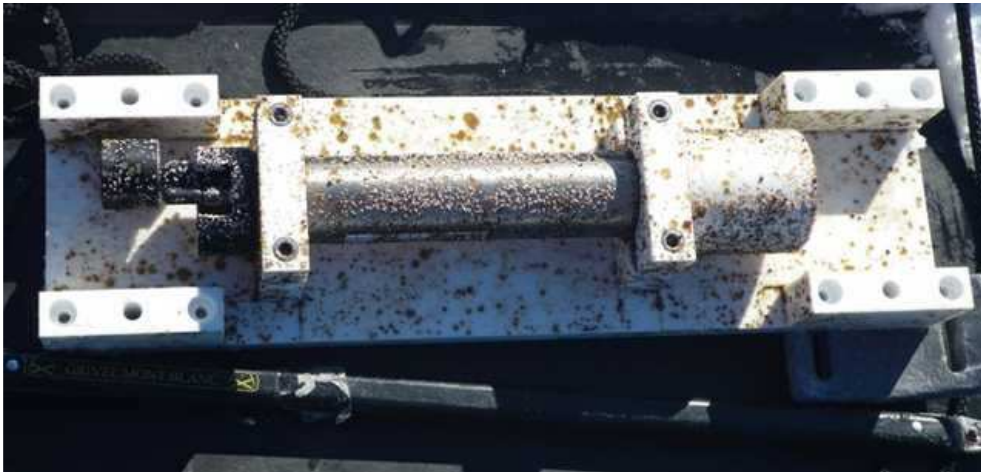
Un gros vers est retiré de la cellule de conductivité.

RBR à la sortie de l'eau

Remise à l'eau vers 08h TU.

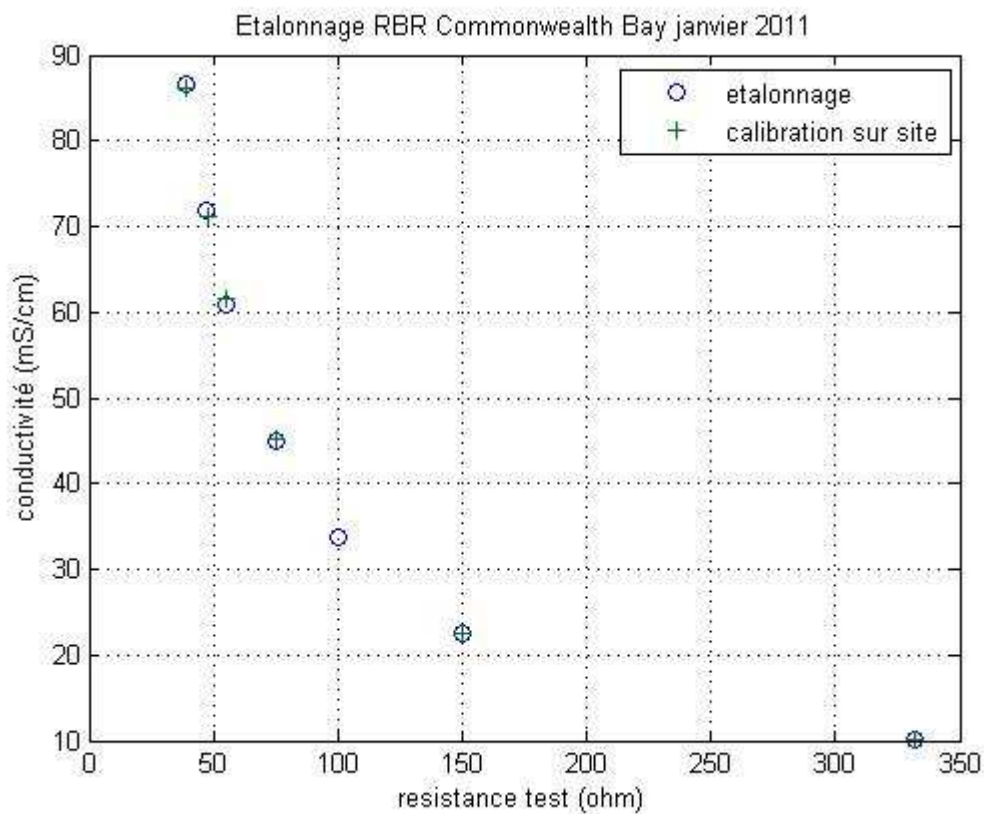
Etalonnage de la cellule de conductivité avec des résistances de précision :

Résistance (ohm)	Conductivité
39.2	86.22
47.5	71.21
54.9	61.65
108	45.2
100	0.39 => pb de soudure ?
150	22.58
332	10.23
sans	0,048

Il y a un problème sans doute de contact avec la résistance de 100 ohms.*

Tous les points sont identique donc on peut estimer que la cellule de conductivité n'a pas dérivé en 3 ans !.

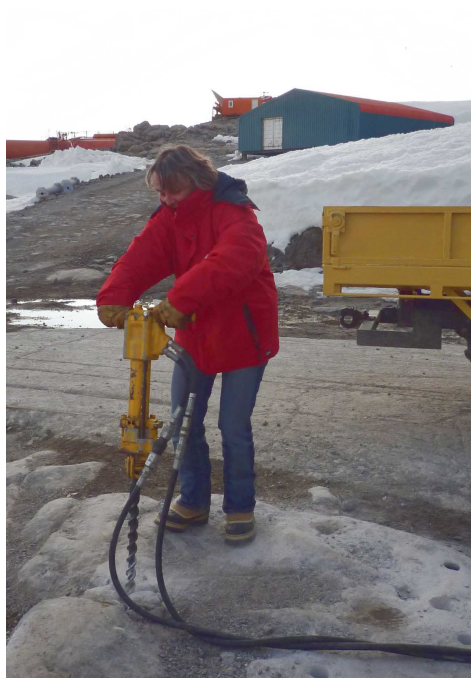
Démonstration du Perforateur hydraulique par une personne compétente

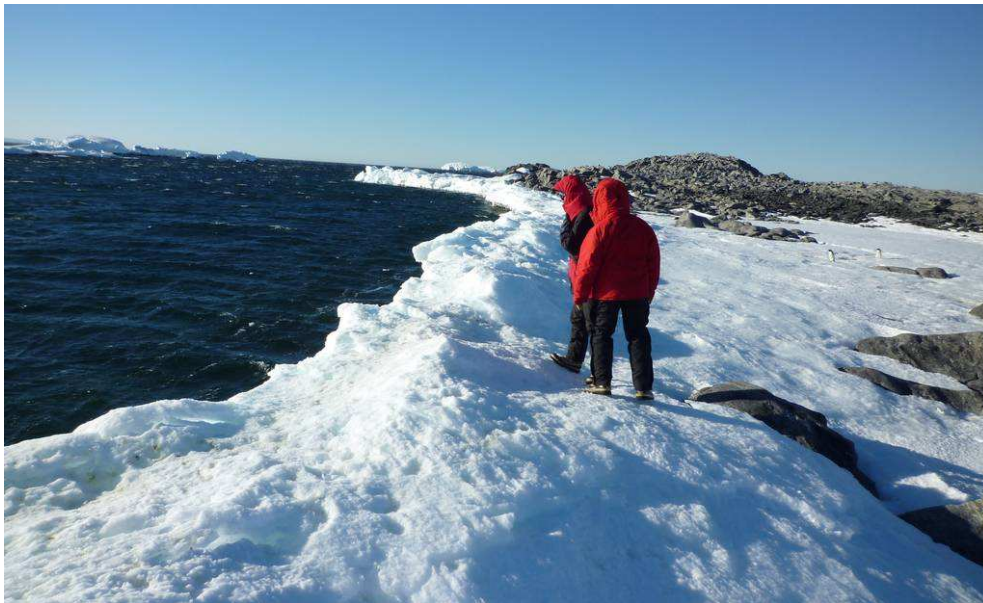
A notre arrivée, le vent souffle à 25 nœuds de SSE dans toute la baie du Commonwealth. Dominique F. a le réflexe de demander à ce que nos caisses soient débarquées un peu plus bas au plus proche de notre installation. Nous descendons sur le rocher où nous devons installer la station et constatons que tout le tour de Boat Harbour est ceinturé d'une épaisse banquette de 2 m de haut et 3m de large. La tâche nous paraît rude.

Banquette

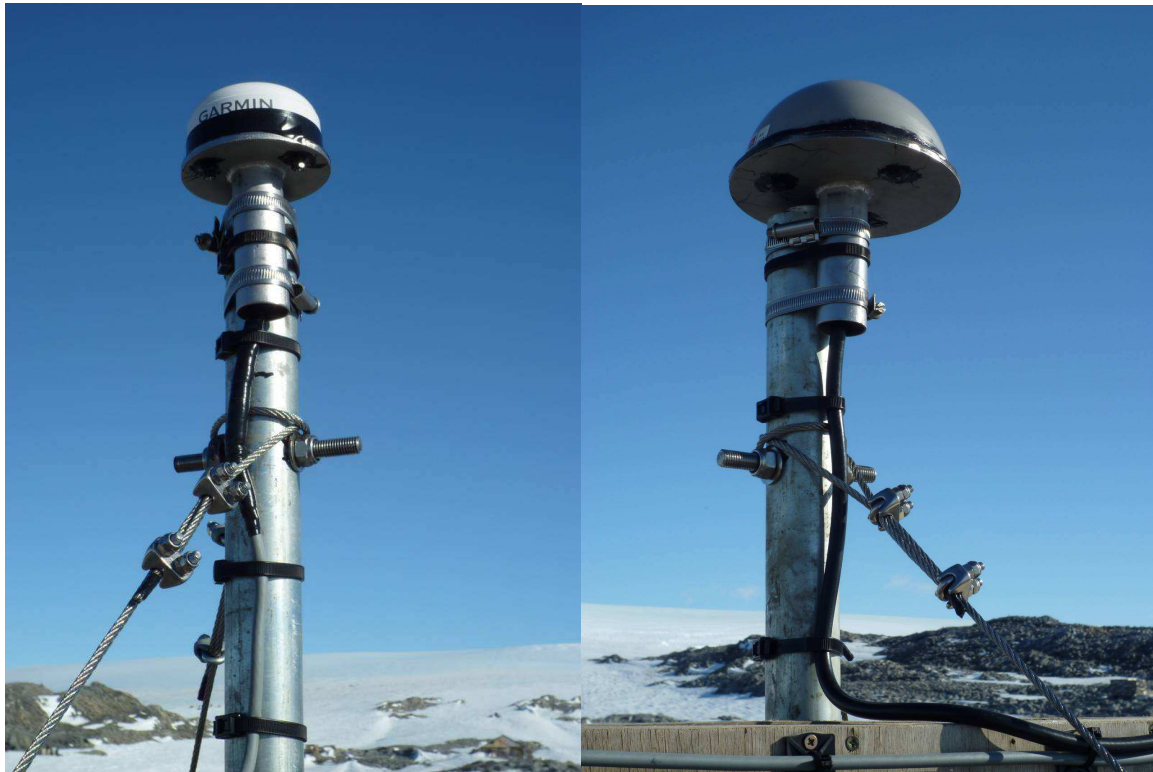
Journée pendant laquelle, les panneaux solaires sont montés (orientés nord), ainsi que les antennes GPS et Argos.

Antenne GPS

Antenne ARGOS

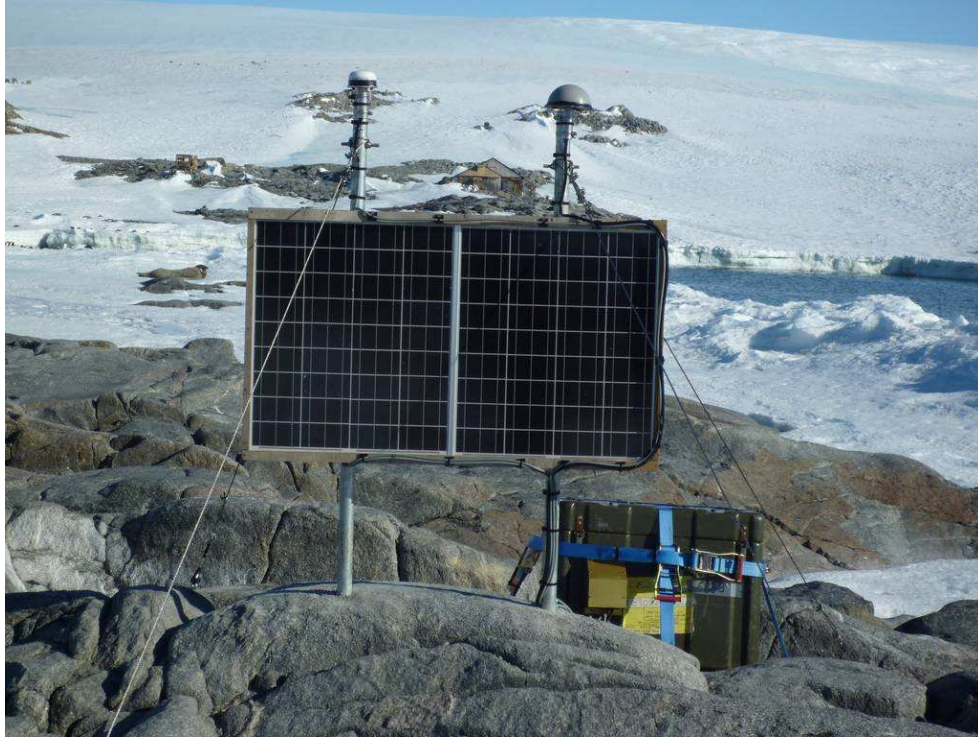
Quatre chevilles Spit (12) et anneau en acier galvanisés sont installés autour de la caisse fibre afin qu'elle soit assurée au sol avec des sangles.

Installation vue nord

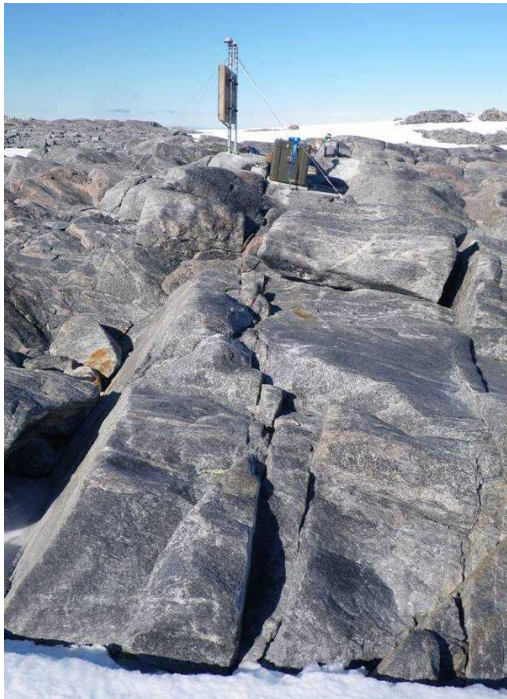
Pendant que nous finalisons l'installation, les plongeur Patrice P. et Dominique F. se sont mis à l'eau pour repérer des roches en face de la station qui pourront accueillir le marégraphe : il n'y a que l'embaras du choix ! De plus 2 failles naturelles dans la roche vont directement de la station à la côte. La distance entre la station et le marégraphe sera d'environ 40 m.

La faille dans laquelle passera le câble du marégraphe

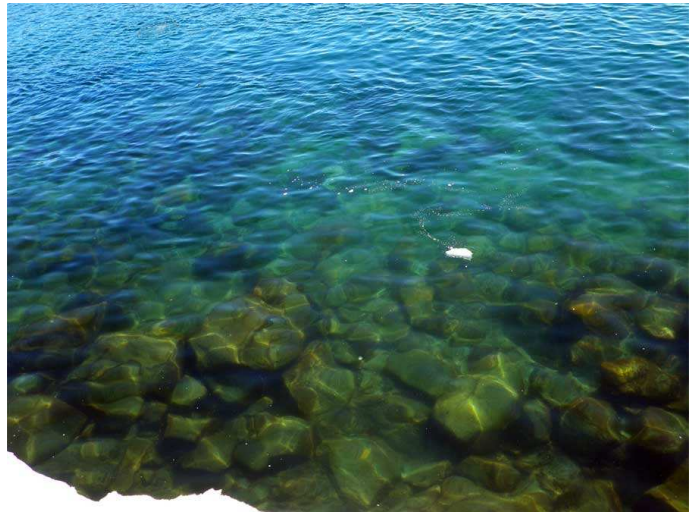
Les dalles rocheuses pour fixer le marégraphe

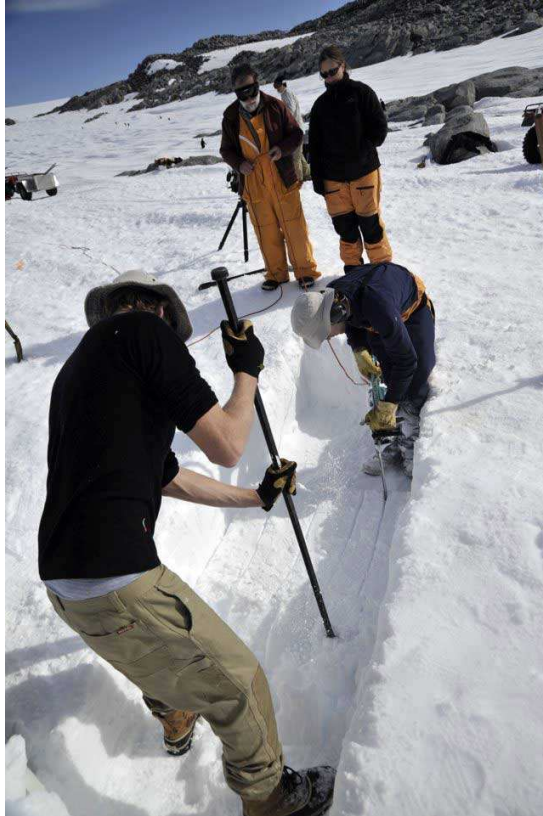
Comment creuser un trou « rapidement » avec une tronçonneuse

Lors d'un debriefing avec le Dr Chris Henderson de la Mawson's Huts Foundation au retour à Hobart, il nous conseille d'utiliser une petite tronçonneuse électrique (pas de bruit, lame de 40-45 cm), avec une lame que l'on modifie à la disqueuse afin de gagner 80% de temps de coupe (http://www.icesculptingtools.com/modify_a_chain.htm), et une lubrification avec de l'huile végétale de cuisine (pas de pollution) et une barre à mine :

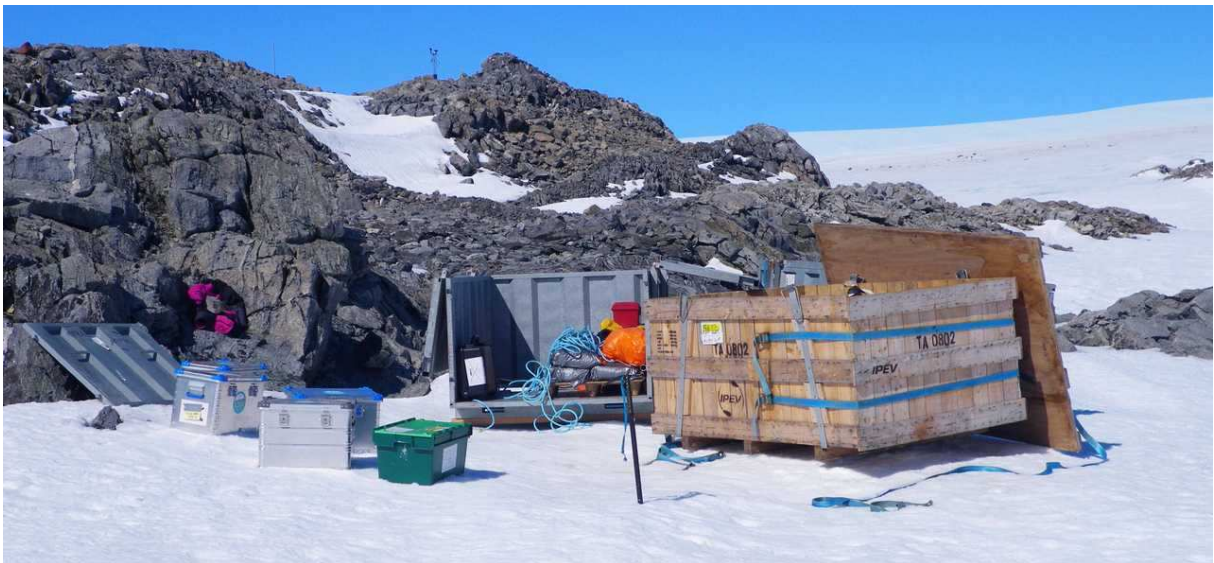
Ne pas oublier de mettre des patins en bois sous les caisses acier sinon ça colle !
