**VT 151 / NIVMER 2016 :**

**RE-ACTIVATION DU MAREGRAPHE DE SAINT-PAUL**

**Rapport de Mission  
Du 08/04/2016 au 03/05/2016 (OP1-2016)  
Cédric BRACHET  
Antoine GUILLOT**

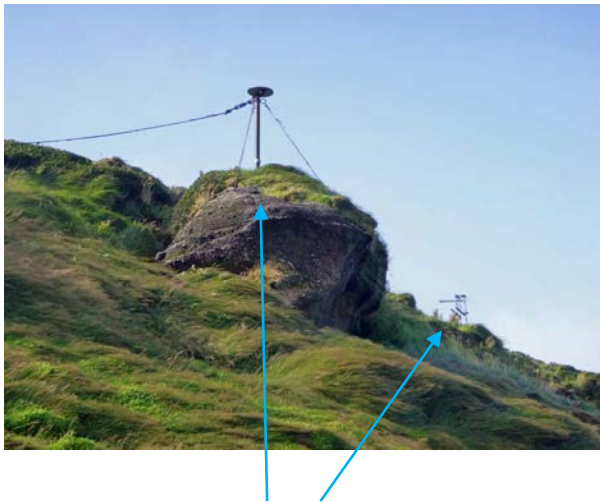
Ne subsistent que la structure qui supportait le puits de tranquillisation et les mats pour les antennes.

Les soudures de la structure sont bien attaquées par le sel et les parties immergées sont bien oxydées.

Les Mats des anciennes stations marégraphiques sont toujours présents

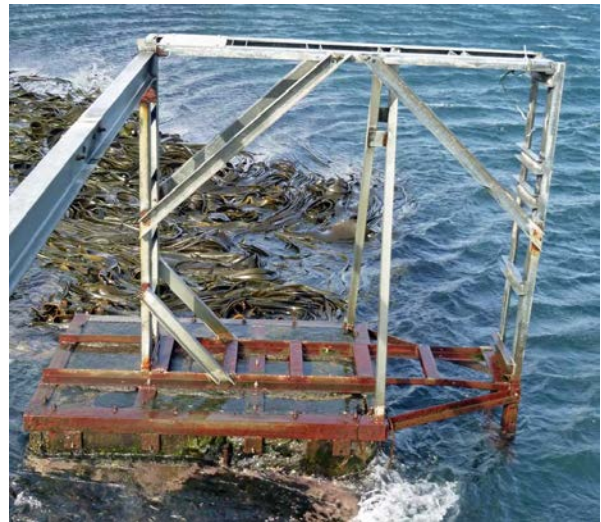
La structure qui supportait le tube de tranquillisation est en bien mauvais état

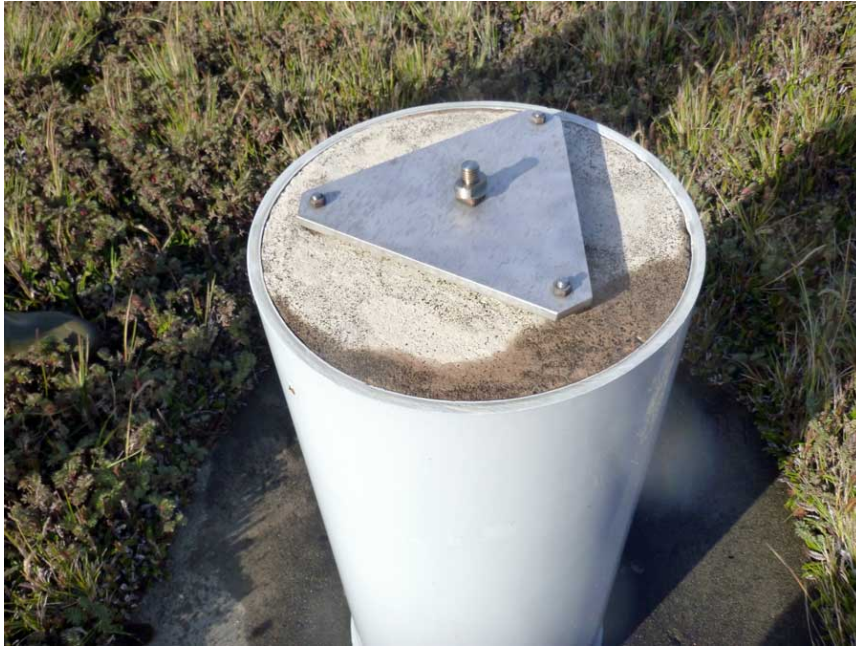
Qui est à mi-chemin sur la route qui mène de la base à la Baie du Marin, est en bon état.

Il manque un bouchon sur la vis centrale.

⇒ Prévoir la fabrication et l'envoi d'un bouchon laiton (voir dessins Annexes 2 et 2 bis)

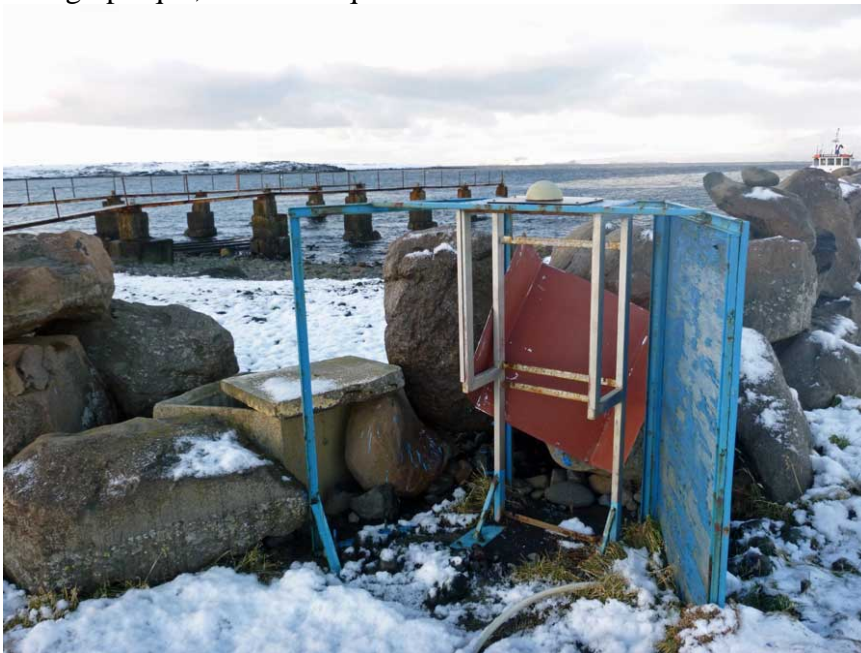
De la station marégraphique, il ne reste que la structure avec l'antenne :

Ce qui reste de la station KER1 sous la neige

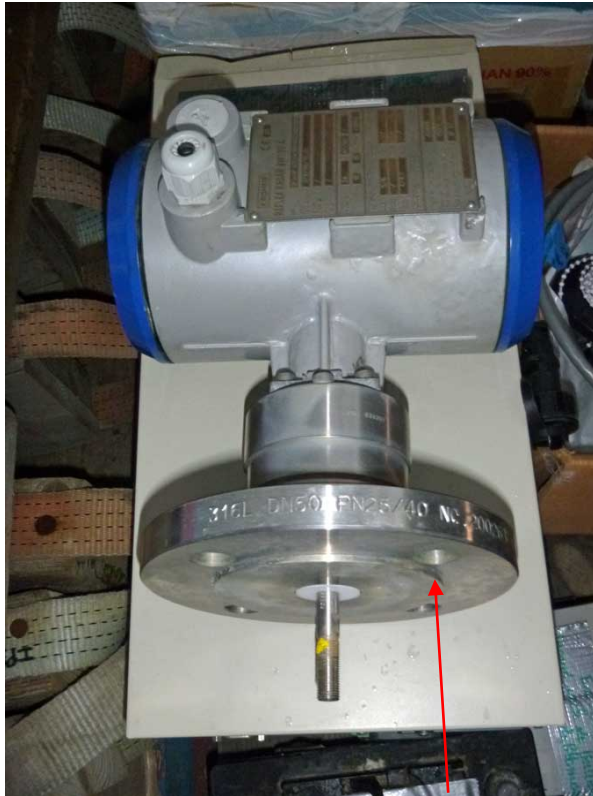
On relève ce qui est écrit sur la bride du radar BM100A : **316L DN50 PN25/40 NC20263**

Ancien radar BM100A de KER2. Décrochement.

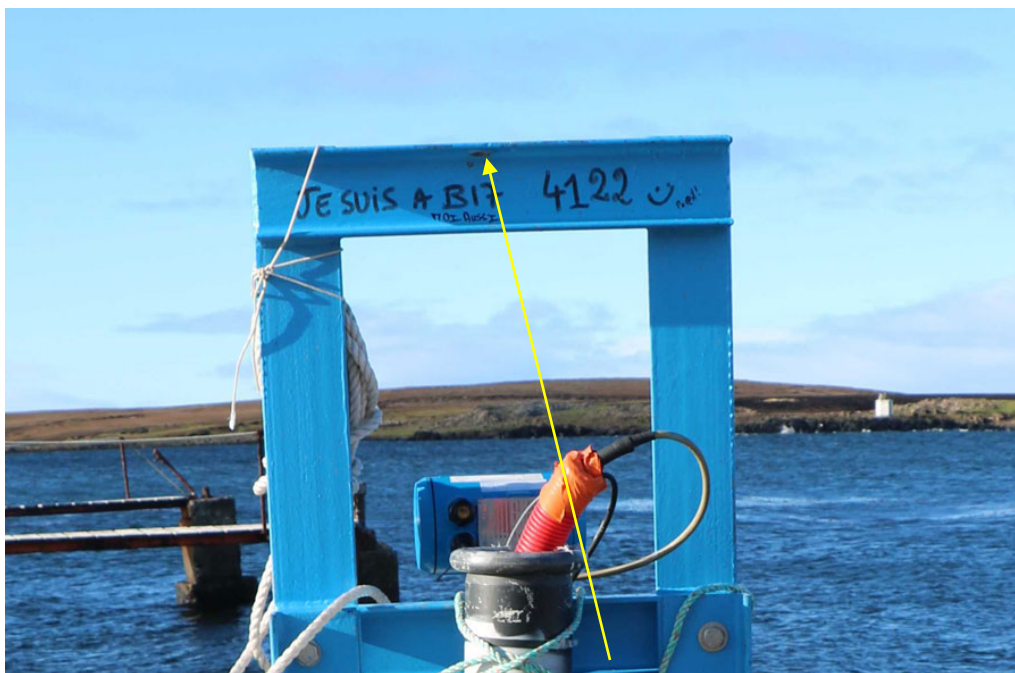
Hauteur repère F (m)	Hauteur Haut Structure (m)	dH (m)
2.7501	1.0136	
2.7501	1.0136	
Moyennes : 2.7501	1.0136	1,736

Nivellement du point de fixation d'une antenne GPS sur le haut de la structure de KER2

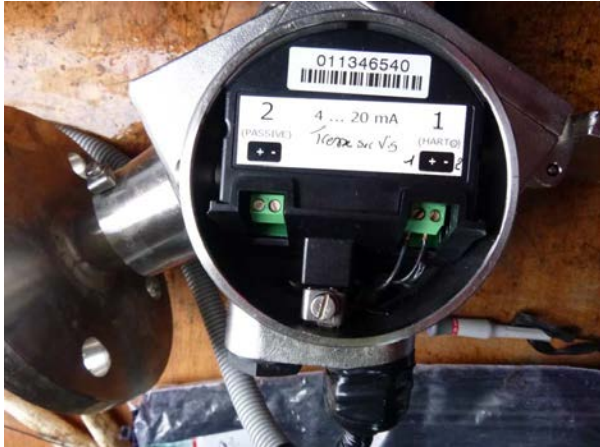
Câblage du radar Optiwave  
(le fil 0v ou 2 ou - est repéré par un scotch noir)

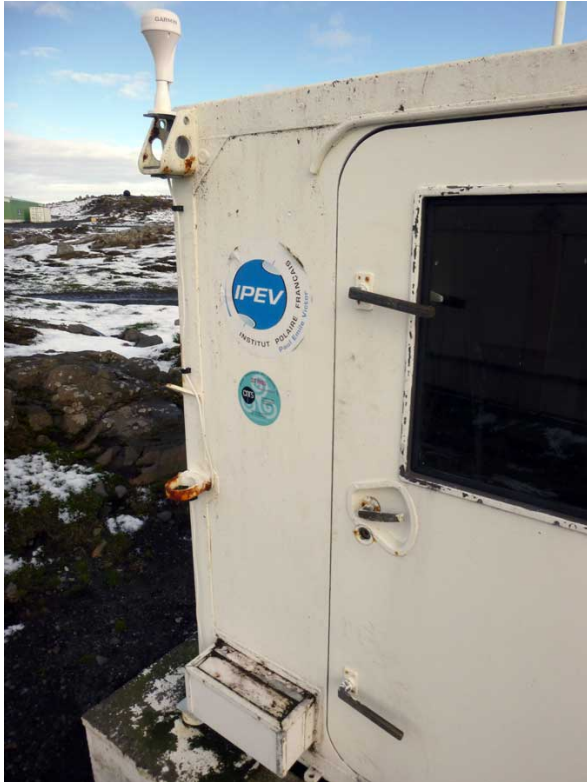
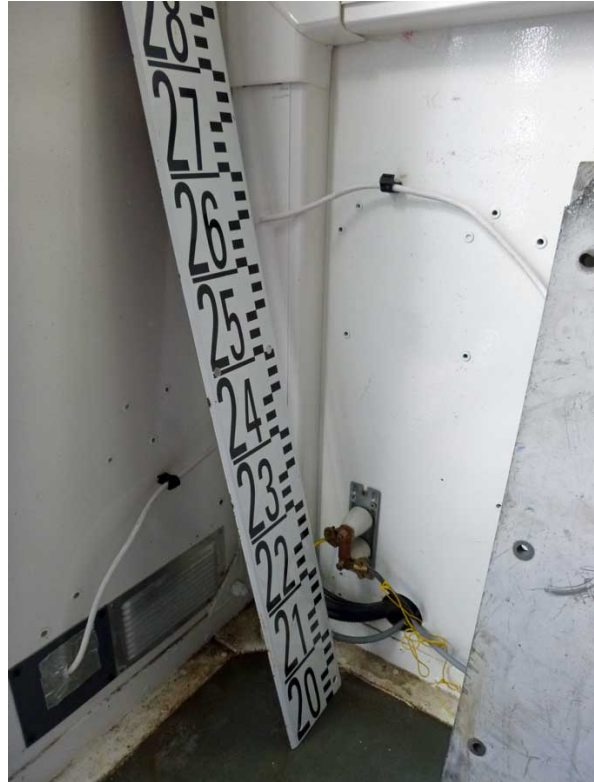
Le passage du câble GPS et sa fixation à l'intérieur et à l'extérieur du shelter sont finalisés : Par contre le câble est fixé à nu directement sur l'extérieur du shelter.

Passage du câble de l'antenne gps de KER3

⇒ Le protéger par une gaine supplémentaire (gaine souple ou tuyau d'arrosage).

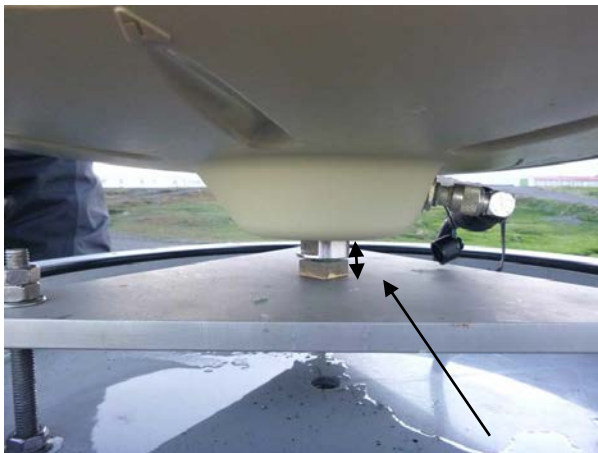
L'objectif était de niveler le dessus du triangle qui support l'antenne par rapport au repère L. Avec le système de fixation écrou/contre-écrou de l'antenne, son démontage a pu se faire sans la débrancher ni éteindre le GPS.

Hauteur ARP-Dessus du Triangle mesurée=20mm

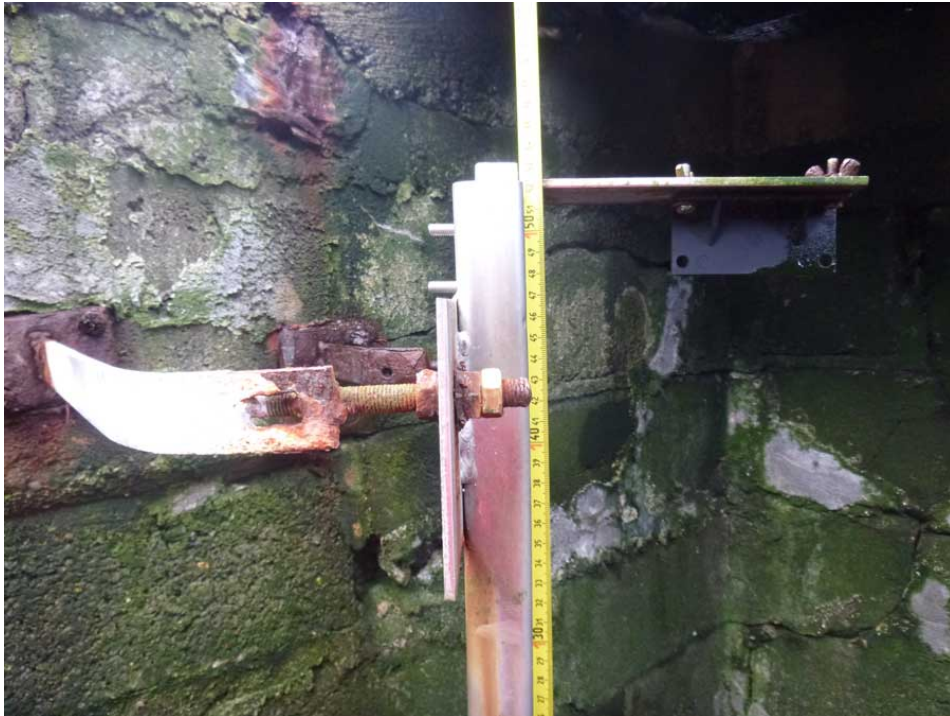
Comme mentionné dans le rapport FOAM 2016, les fixations de l'échelle de marée dans le puits marégraphique sont très corrodées. Il faudrait les refaire :

Les pattes de fixations corrodées de l'échelle de marée sont bien corrodées, il faudrait les refaire.

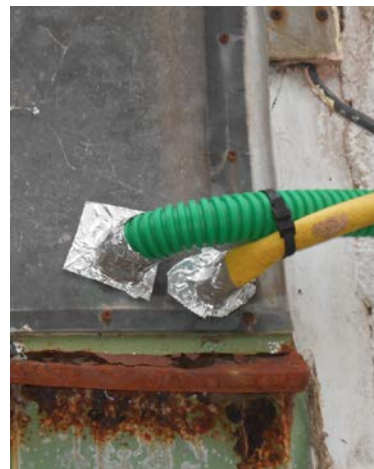
Un passage de câble est fait sur la fenêtre en plexiglas à côté de celui du panneau solaire. Le câble est protégé dans une gaine plastique verte. Le câble du panneau solaire en mauvais état a été refait et rallongé.

Passages de câble  
Eolienne (vert), Panneau Solaire (jaune)

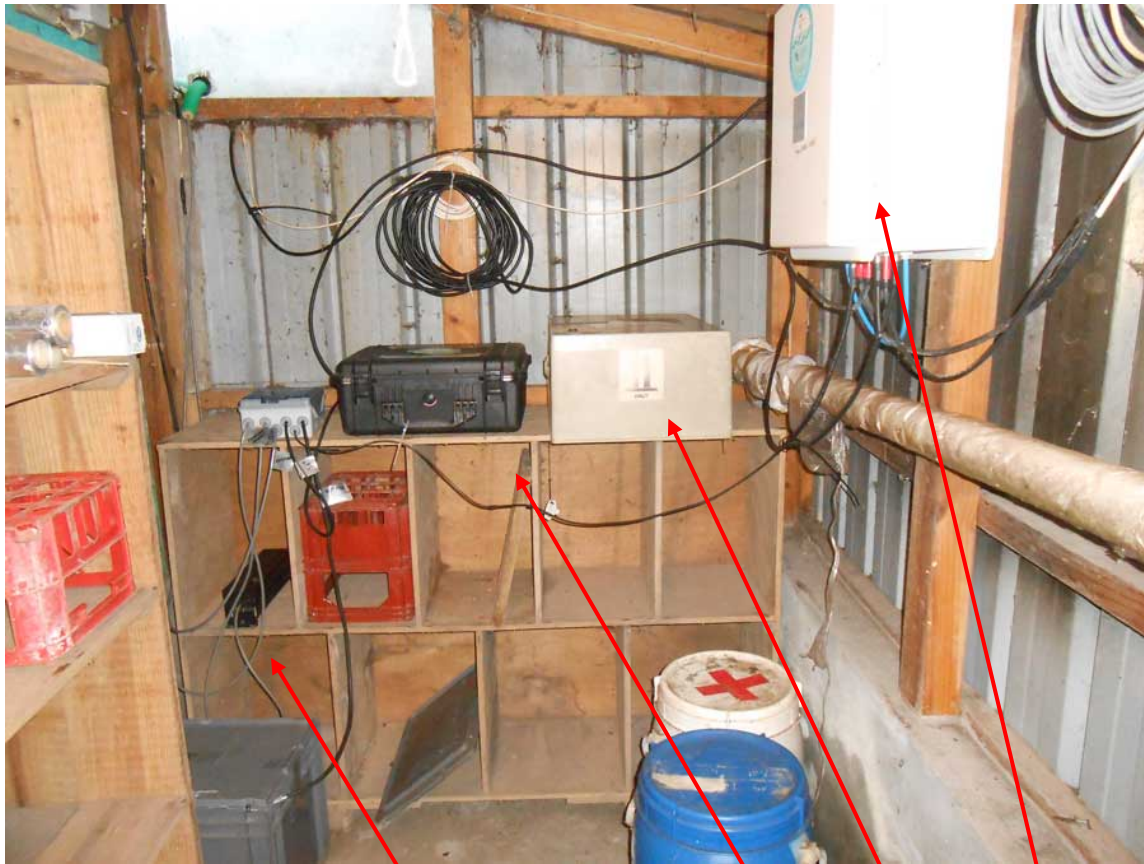
Tout le dispositif est installé :  
 Le contrôleur de charge, la caisse batterie, la boîte de jonction, la valise gps, la caisse pile, la station marégraphique

L'ensemble a été mis en route le 28 avril à partir de 1hTU et n'a fonctionné que 5 jours.

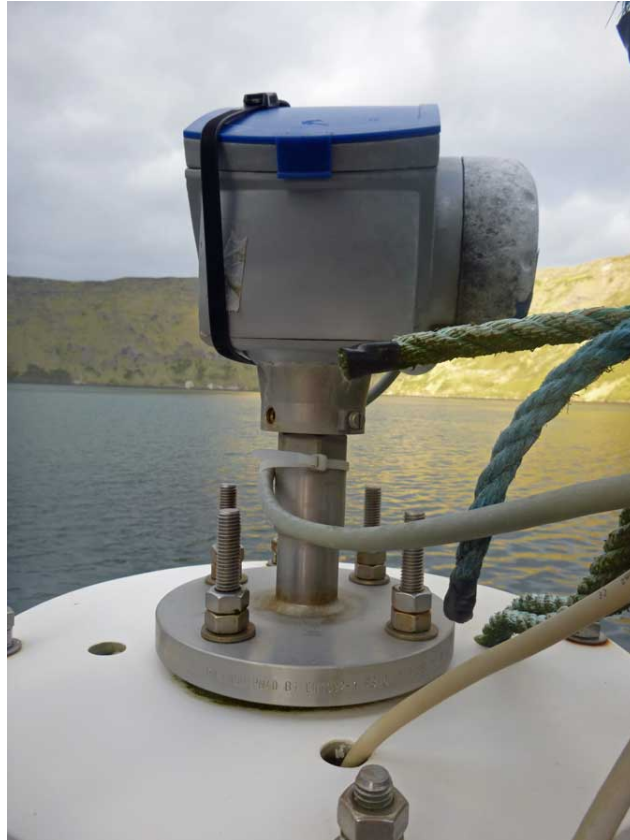
Le radar n'est pas en appui sur la plaque supérieure puits marégraphique (repère I) est surélevée de 6mm car le trou dans le haut du tube n'est pas assez large pour laisser passer le décrochement sous la bride.

Le radar est 6mm au-dessus du tube marégraphique

La référence inscrite sur la bride du radar est : RN DN50 PN40 B1 EN1092-1 F316L 143156. Par analogie avec un radar identique que nous avons à Brest, l'épaisseur du décrochement sous la bride du radar est bien de 6mm.

**Nous en déduisons que le 0 Radar est au même niveau que le repère I.**
