NIVMER 2018B
(du 23/11 au 29/12/2018)

Auteurs : Cédric BRACHET & Sylvain LOYER

Rédaction : Décembre 2018

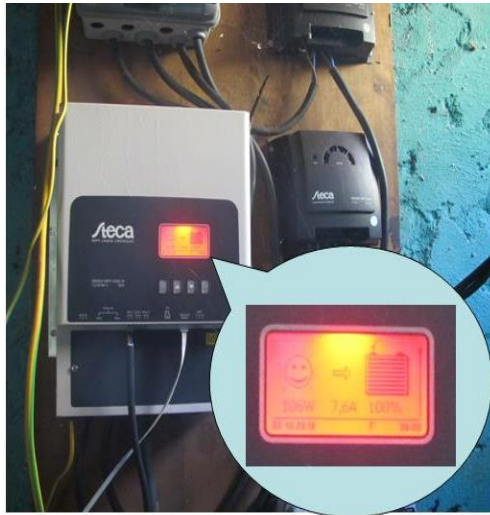
Figure 1 : Photo écran Steca à l'arrivée

05h30 : Steca MPPT clignote rouge (cf. Figure 1) ; MPPT : Solaire : 70-100W selon éclaircissement (Intensité 7.2 A – 7.6 A), Batteries 100% ; Tension Batteries : 13.92 V

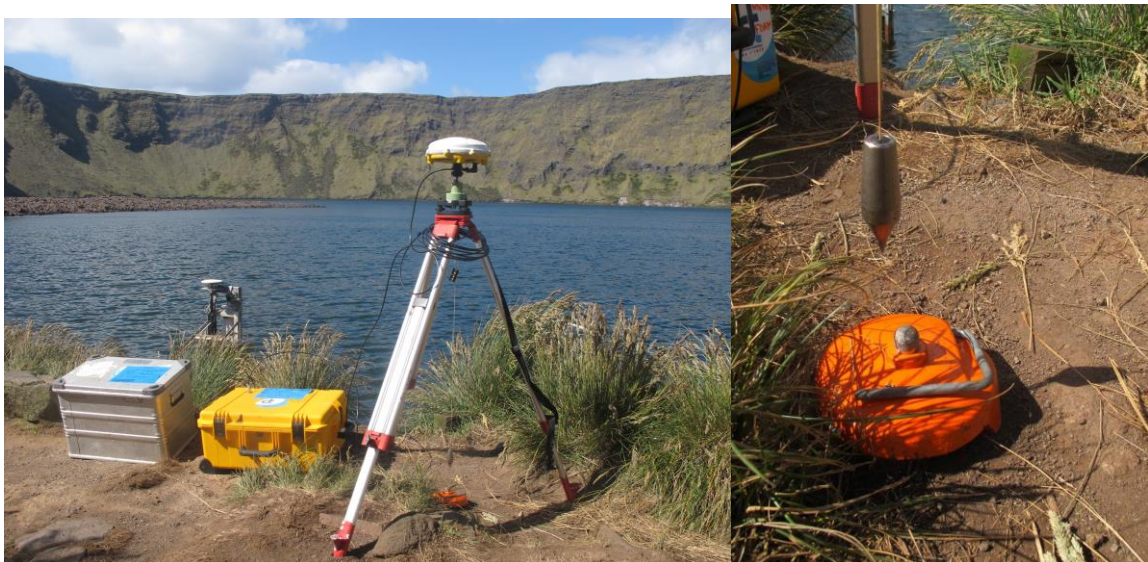
Figure 2 : Position de la station de base sur le crapaud

07h10 Installation Station de Base terminée (sur crapaud) : **89.55 cm** (Haut plaque support vs haut crapaud). Il faut ajouter 360 mm pour CDP GPS.

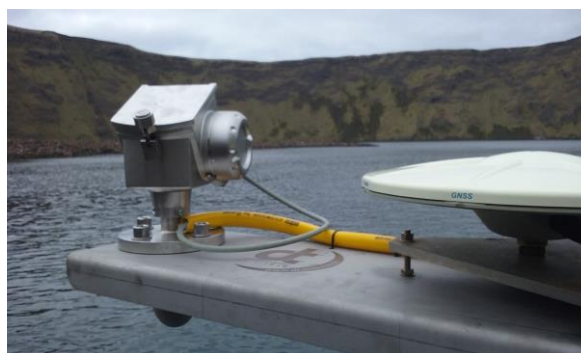
Figure 4 : Nouvelle position du triangle

➔ **Conclusion:** La nouvelle position du triangle supportant l'antenne GNSS est 36 mm au dessus de l'ancienne position.

Le triangle a été installé en vérifiant l'horizontalité avec un niveau à bulle.

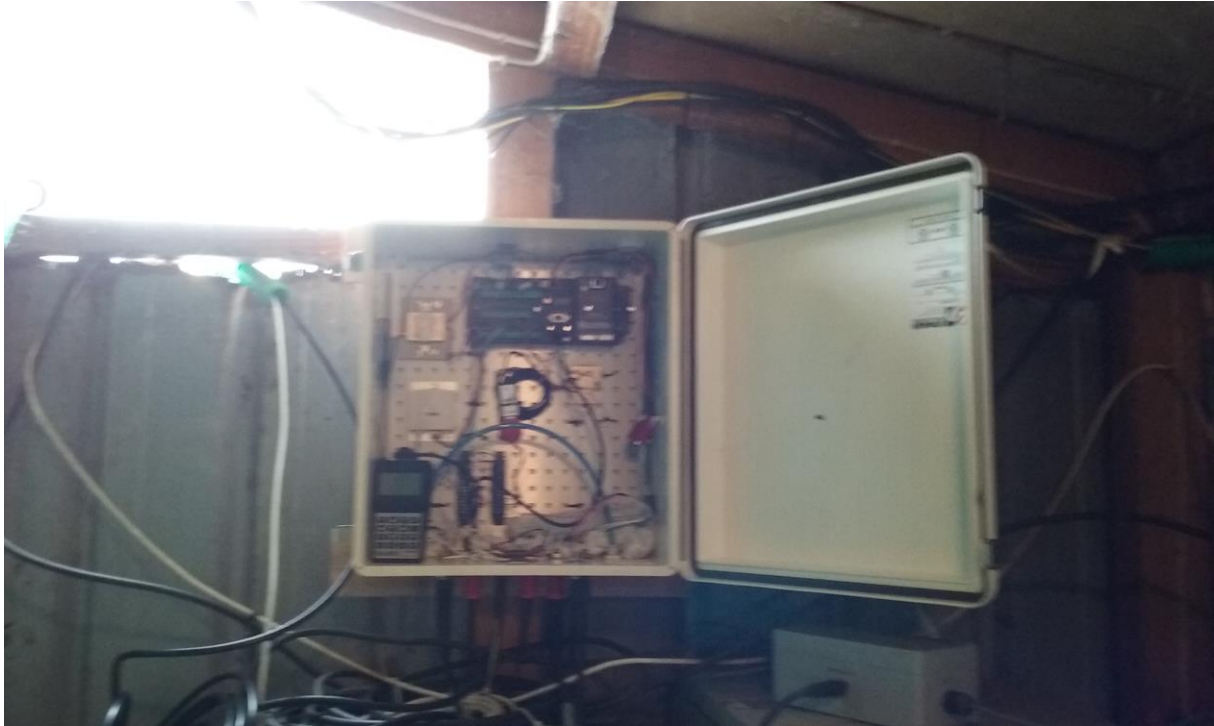
Figure 6 : SP02

08h15 : La station est fixée sur un poteau de la cabane au fond de la salle instrumentation, au-dessus de la Pelicase du récepteur GNSS de SP01.

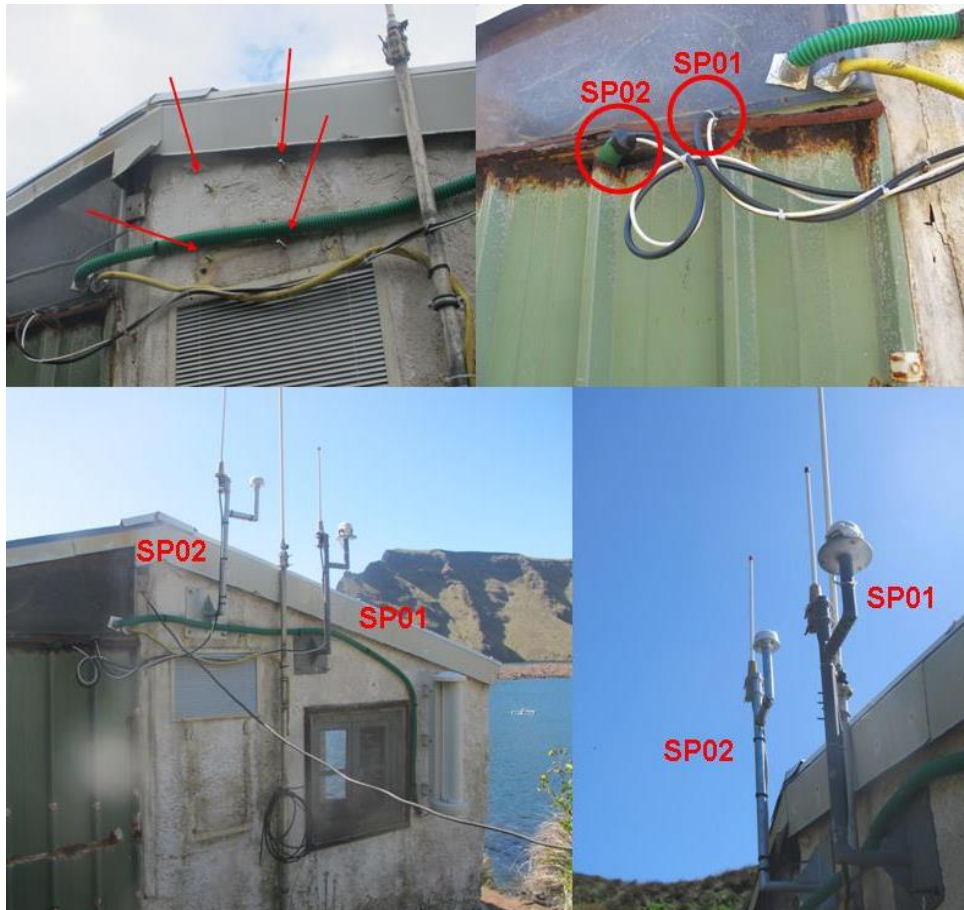
Figure 7 : Détails installation structure supportant les 2 antennes de la station SP02. Points de fixation scellés et passage des câbles.

Après un premier branchement de la centrale, celle-ci n'émettant pas de données, le branchement du marégraphe est revu (connecteur Hart). Dans la confusion le fil 1(+) et 2 (-) ont été intervertis. Comme le radar fonctionne nous laissons le branchement ainsi vu les conditions (marée haute, vent,...). Les fils, coté radar, n'ont pas pu être étamés car le fer à souder à gaz n'a pas pu être allumé à cause du vent. Coté station, nous avons employé des cosses pour faciliter les tests que nous avons finalement recouvertes de scotch auto vulcanisant. Ces connexions seront à reprendre selon les règles de l'art lors d'une prochaine intervention sur site.

- Les connexions du radar de SP02 seront à revoir dans les règles de l'art.
- Un modèle d'antenne ARGOS plus résistant au milieu salin (embruns) doit être envisagé, ou à défaut établir un protocole pour rendre les antennes « rugged ». Le modèle installé à Port aux Français est peut-être une piste.

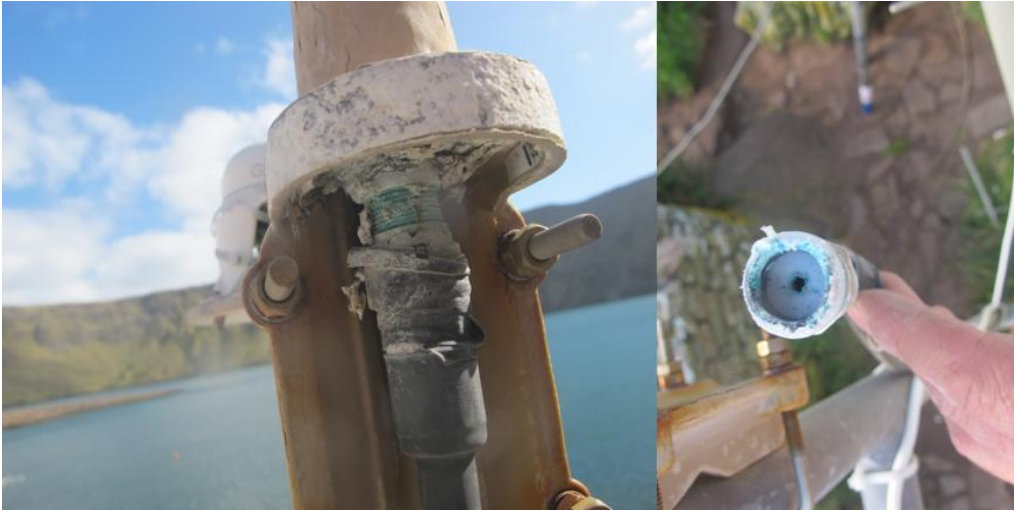
Figure 8 : Connexion antenne ARGOS SP01 corrodée.

Juste après nous constatons que l'antenne Argos de SP01 est hors service car la connexion de l'antenne ARGOS est corrodée (le scotch de protection est décollé). En voulant la démonter pour la nettoyer, elle s'arrache sans effort. La fiche centrale, rompue, reste dans le corps de l'antenne.

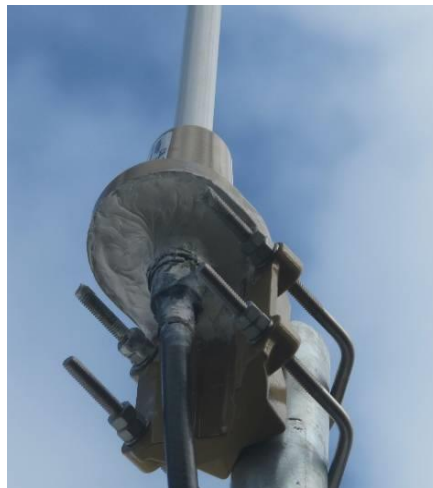
Figure 9 : Protection au mastic de la connexion ARGOS de SP02

En espérant mieux protéger la connexion SP02 que l'on vient d'installer on la noie dans du mastic marin (Sicaflex). En prévision du remplacement futur du câble ARGOS, on mesure la longueur entre la station SP01 et l'antenne : 7.10 m (en longeant les murs avec le RAB de 80 cm).

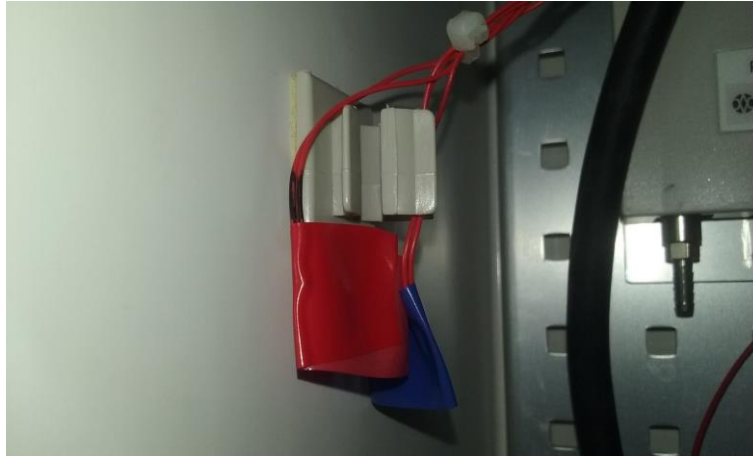
Figure 10: alimentation émetteur ARGOS

05h05 TU : Afin de protéger l'électronique de la station SP01, l'alimentation de l'émetteur ARGOS est débranchée. Les fils (2x2 fils rouges) sont repérés par des scotch de couleur (rouge + et bleu -).

NB : une marque de feutre noir a été faite sur les fils de la borne positive.

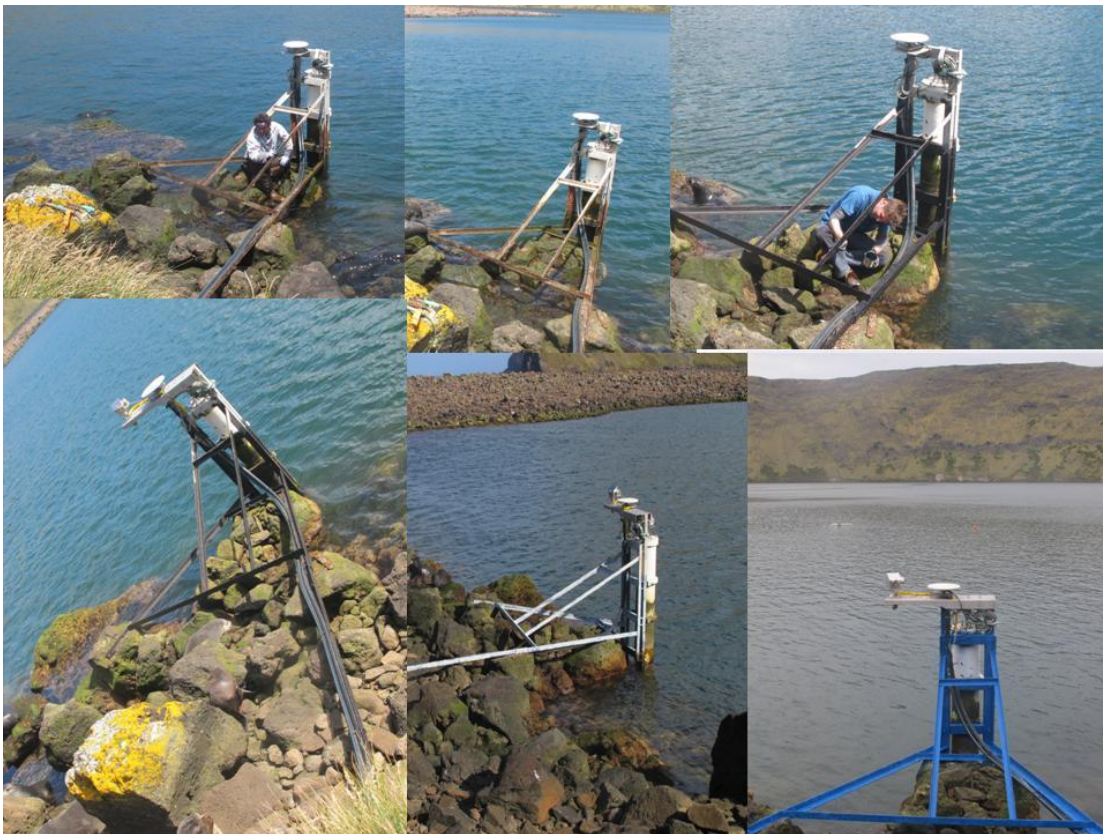
Figure 11 : Traitement de la structure du marégraphe (Piquage, anti-rouille, apprêt et couches finales)

Le traitement de la structure du marégraphe (installé en 2007) s'est fait entre le 02/12/2018 (piquage, antirouille), le 03/12 (« apprêt » blanc) et le 04/12 (peinture finale bleu Nivmer); ce dernier jour, les deux basses mers (matin et soir) seront utilisées. L'état de la structure est correct : les point de soudure sont corrodés en surface mais tiennent correctement ; il n'y a pas de trous ou de « dentelle ». Le piquage a permis d'enlever des parties corrodées de quelques mm d'épaisseur (en particulier sur les parties inférieures). Il faut noter que deux bombes de peinture par couche est juste ce qu'il faut (un peu juste). Nous avons utilisé une petite partie du pot de bleu pour terminer la dernière couche.

- La dégradation de la structure semble être au-delà de l'oxydation du fer (rouille). Le délitement en plaques des cornières tend à montrer qu'il s'agirait plutôt d'une attaque des chlorures contenus dans l'eau de mer, qui gorgent le métal et forment un chlorure avec le fer. Ce **phénomène** une fois amorcé est **irréversible**. **Aucun traitement curatif ne peut être entrepris**.

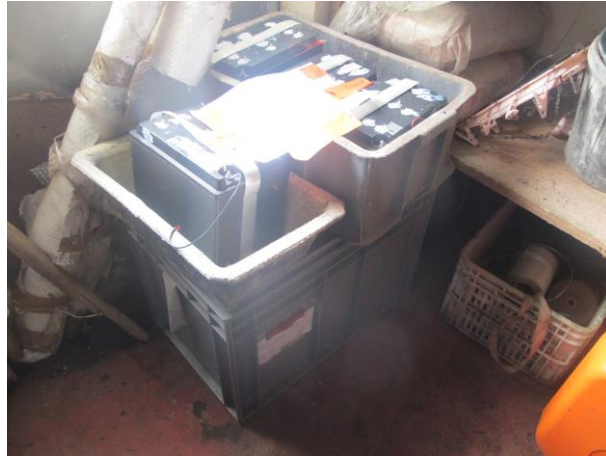
Figure 12 : Les vieilles batteries sont évacuées.

- L'évacuation de l'ensemble des vieilles batteries (dont certaines fuyaient) stockées dans la cabane (cf. Figure 12) ; 5 touques seront colisées et rapportées à bord du Marion.

➔ Toutes les tensions sont « nominales » à part celles des piles Cegasa. On constate que celles-ci perdent de l'acide (on les enlève et on les stocke dans l'atelier dans des bacs plastiques). La Curieuse ne permet pas de rapatrier ces batteries. Les vieilles batteries sont avec d'anciens stocks. L'information de ce stockage inadapté sera transmise à Yann LeMeur à Ker pour voir s'il est possible de les récupérer lors du passage du Marion fin Décembre.

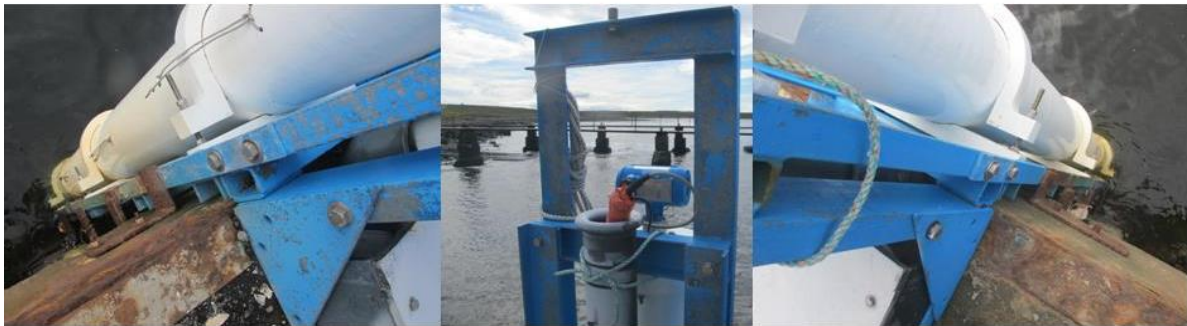
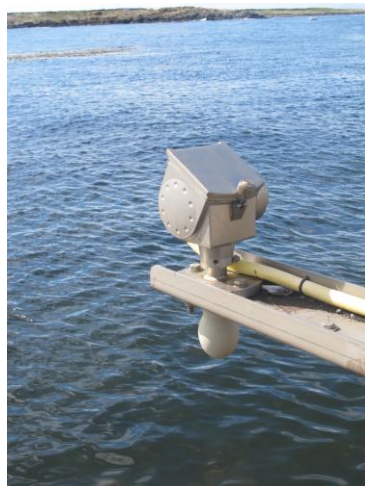
Figure 13 : Etat structure marégraphe PAF

Marégraphes (cf. Figure 13 et Figure 14): Etat général correct. Structure non abimée.

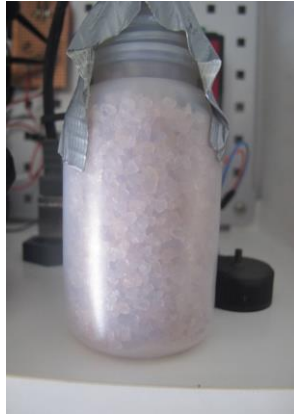
Figure 15 : Dessicant avant mise à l'étuve.

Etat shelter: très propre (Figure 16), pas de problèmes apparent au niveau des câbles. Pas de dégradation. Légère traces de rouille à l'extérieur du shelter. Le dessicant blanc/rose sera mis en étuve à 70°C pendant environ 12h. Devenu bleu nous le remettons en place dans les deux armoires du Shelter.

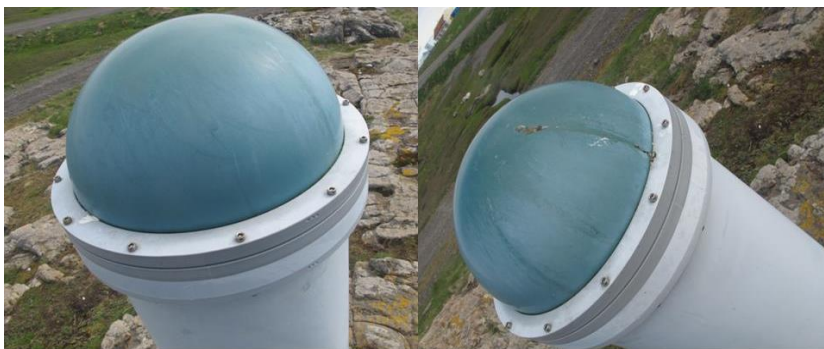
Figure 17 : pilier GPS

Pilier GPS: quelques traces de fientes sur le snowcover.

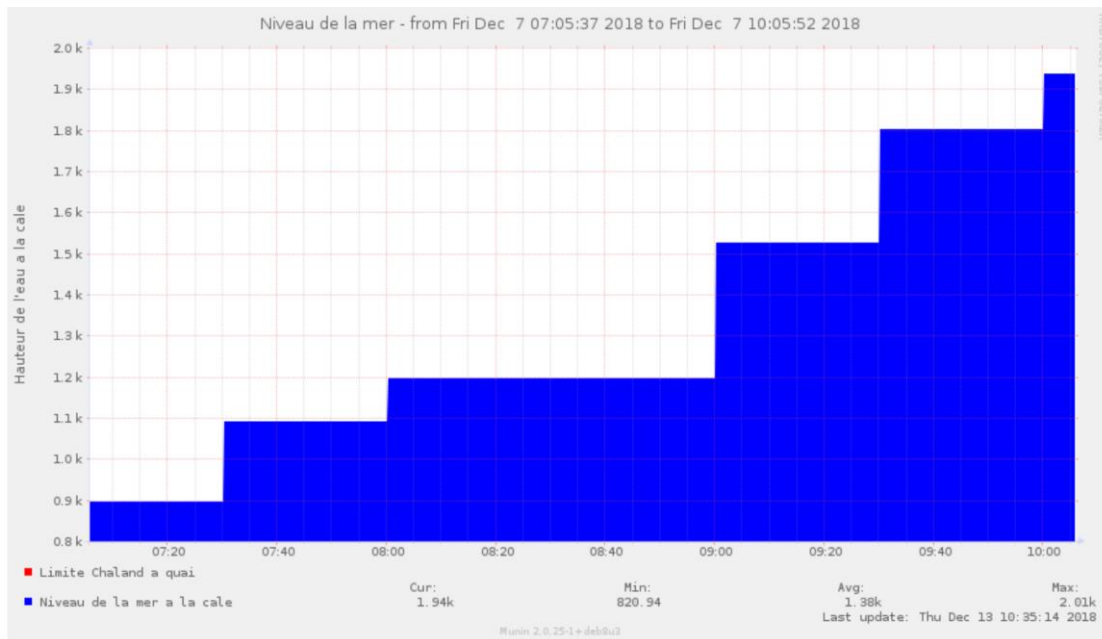
Figure 18 : Capture d'écran des mesures marégraphe lors de la panne d'alimentation de la base du 07/12

Onduleur: autonomie actuelle 2h10. Pour info Coupure de courant a eu lieu le 07/12 sur la base uniquement (bâtiment Geophy. non impacté). Une autre plus courte a eu lieu de lendemain à peu

près à la même heure. Apparemment les mesures ont été impactées (cf. Figure 18 avec la résolution à la demi-heure ou un point manque) ce qui pose question : rôle de l'onduleur dans ces cas ?

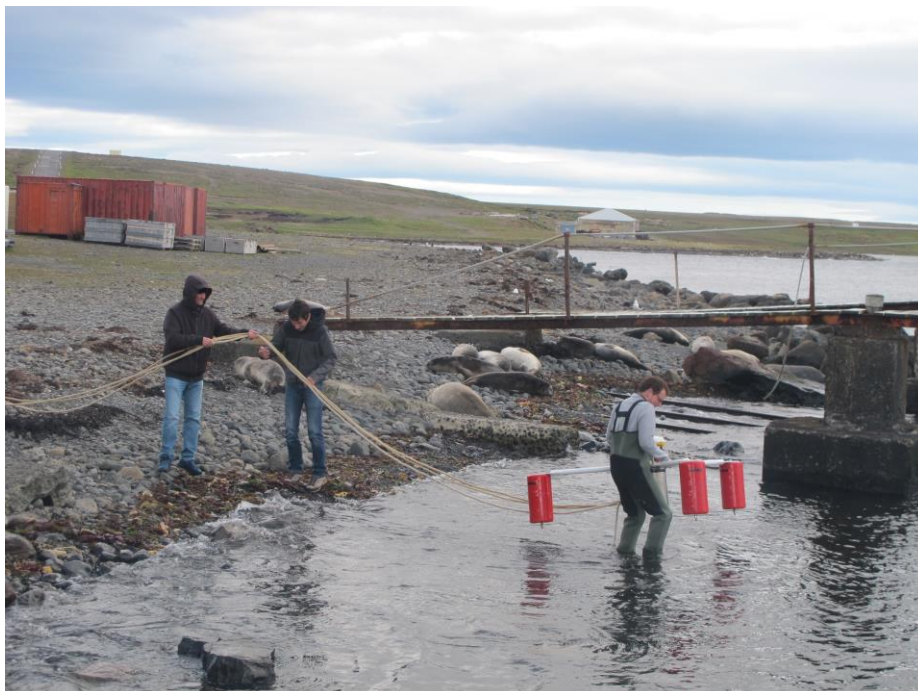
Figure 19 : Mise à l'eau de la bouée avec Baptiste (au milieu) et Thibault (à droite)

Le bras de la bouée cassé est remplacé par un de la bouée de la DT INSU déployée à Saint Paul. Le Jeudi 13/12 le temps permet de réaliser une mise à l'eau de la bouée (avec les nouveaux bras). Cette manip permettra de montrer le montage et la procédure de mise à l'eau et de récupération avec Baptiste et Thibault.

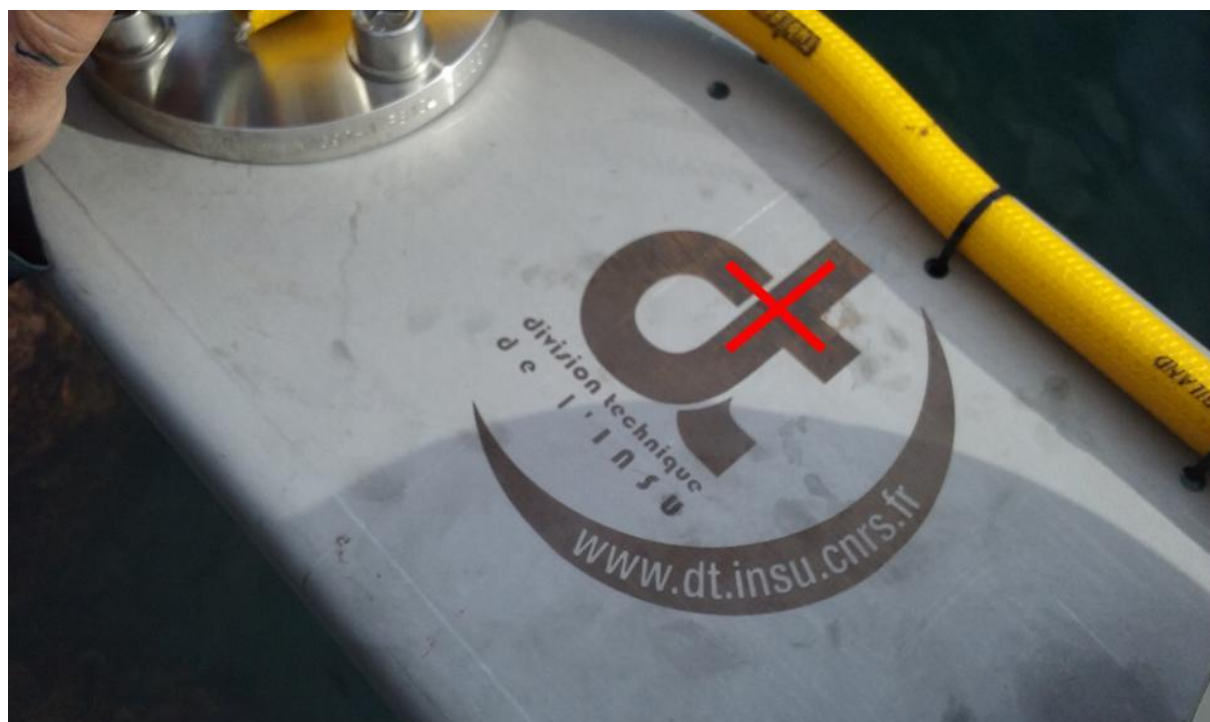
ANNEXE 2 : Position choisie pour niveler le niveau de la nouvelle potence ; règle posée à plat sur la « croix » du signe DT Insu.
