Mission océanographique

NIVMER 05

Effectuée du 03/12/2004 au 30/12/2004 durant l'OP2004/4

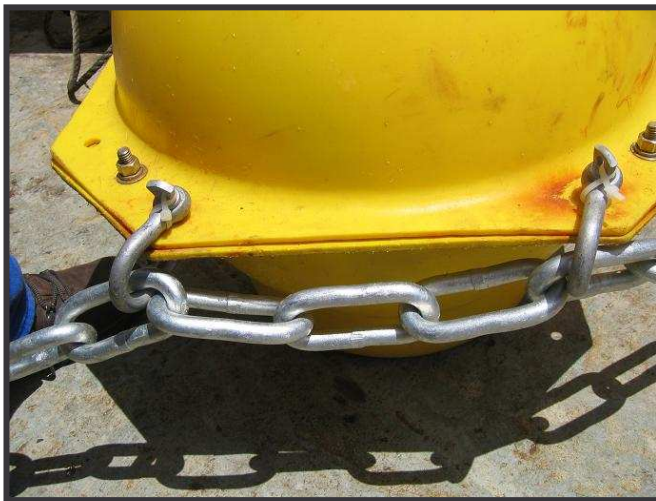
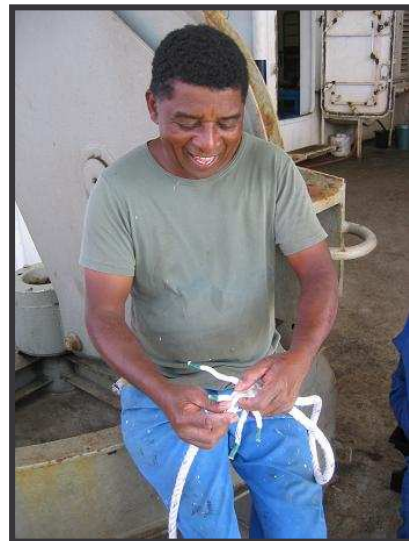
Figure 2: (a) Comment monter la chaîne de mouillage.

Pour les nautilus (orange) cela semble évident. La chaîne doit être en tension, et non les boules. Finalement, nous optons pour 3 maillons libres entre deux manilles et 6 entre deux demis-coques (voir Figure 2a). Nous testons les deux largeurs avec la télécommande apportée de la DT-INSU de Brest. Ils fonctionnent correctement.

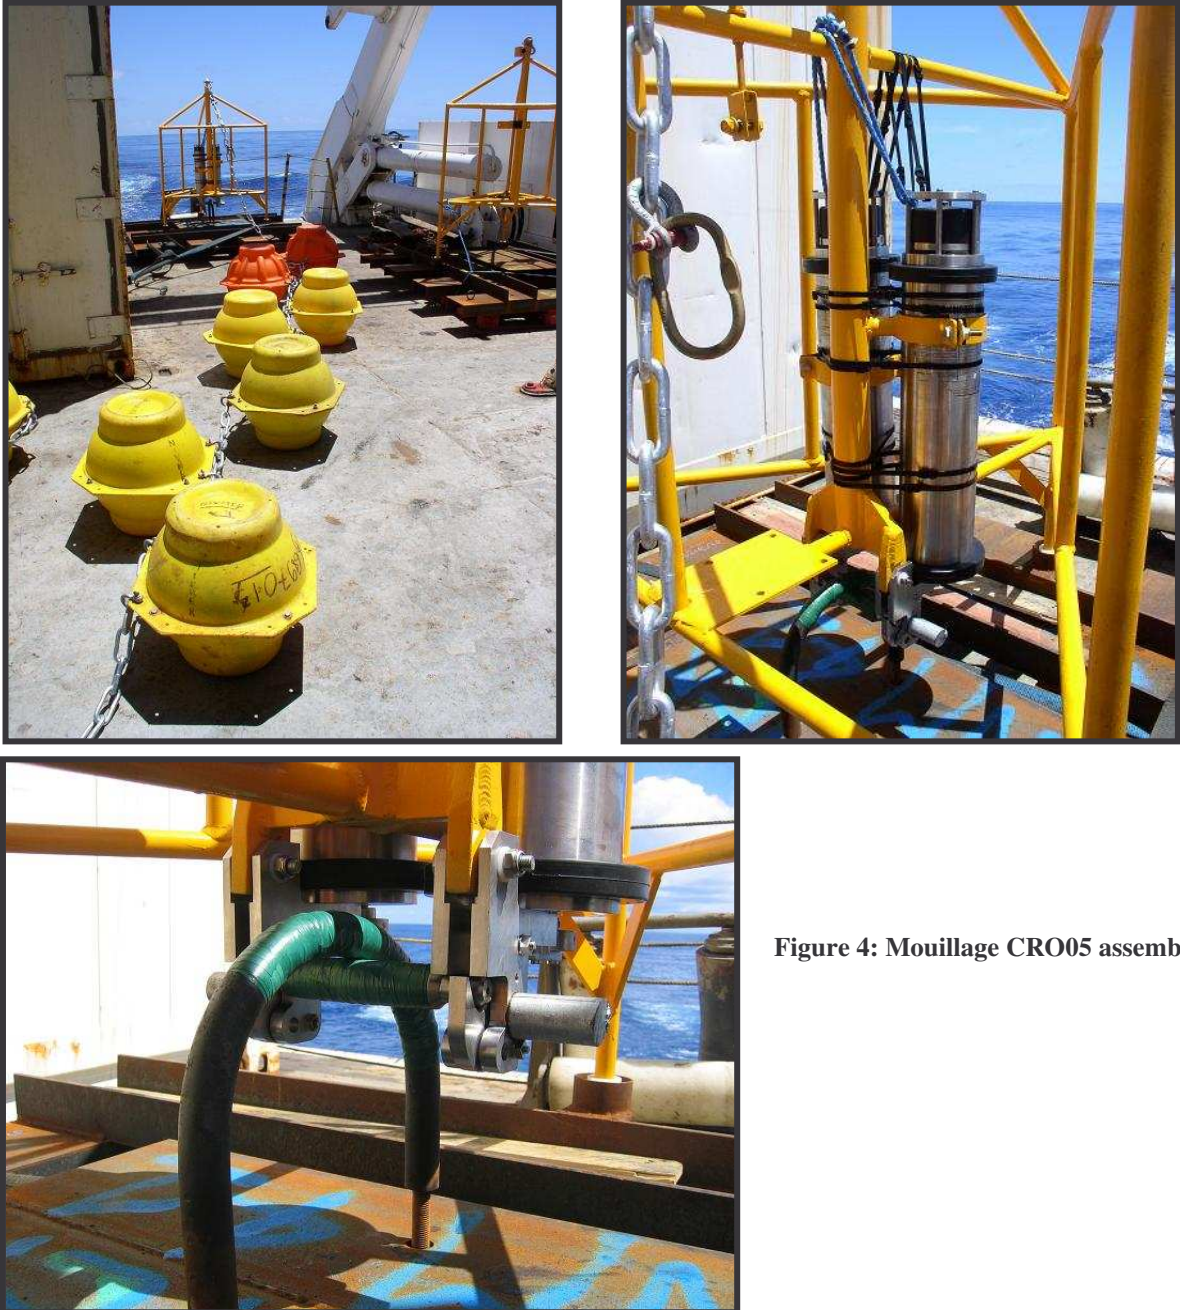
Figure 4: Mouillage CRO05 assemblé

Matin : Mer d'huile exceptionnelle, temps splendide : nous travaillons dehors. Nous finissons la chaîne de mouillage, serrons les manilles et consolidons avec des colliers plastiques. Nous accrochons la chaîne à la cage. Le mouillage CRO05 est prêt (Figure 4). Nous effectuerons plus tard un test en tension qui nous donnera satisfaction.

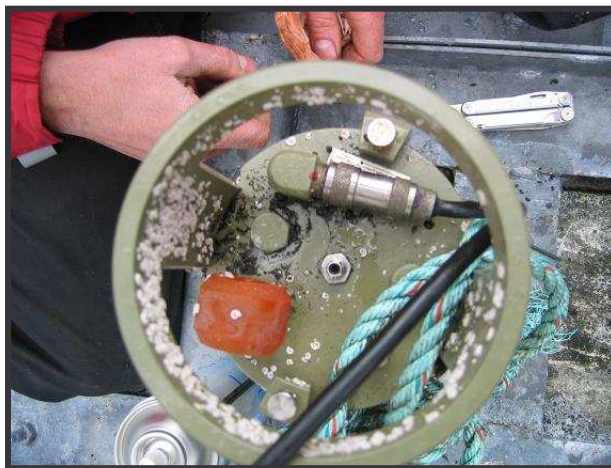
Figure 6 : Marégraphe côtier de CROZET

15h50 locales (11h50 TU). Sur ses conseils, nous sortons le marégraphe de l'eau. Nous constatons une légère fissure au niveau du collage du connecteur câble/marégraphe, mais à part cela et quelques concrétions, il semble en bon état général (Figure 6). Nous refaisons des mesures. L'affichage de la station est complètement incohérent, et les mesures sont très différentes de l'une à l'autre.

Finalement, le capteur est ouvert, nettoyé, l'anode est changée. Le capteur de pression est rempli de sable : Lionel le nettoie et le remplit d'huile à nouveau. Il est 12h32 TU. Nous refaisons deux mesures avec le capteur à la pression atmosphérique, puis une série de 5 mesures une fois le capteur remis dans l'eau. Elles sont toutes correctes (comparables à la mesure 7) et nous sommes plein d'espoir. Cependant, le vent se lève et le grésil tombe. Nous devons réembarquer sur le Marion Dufresne sans avoir pu tout tester.

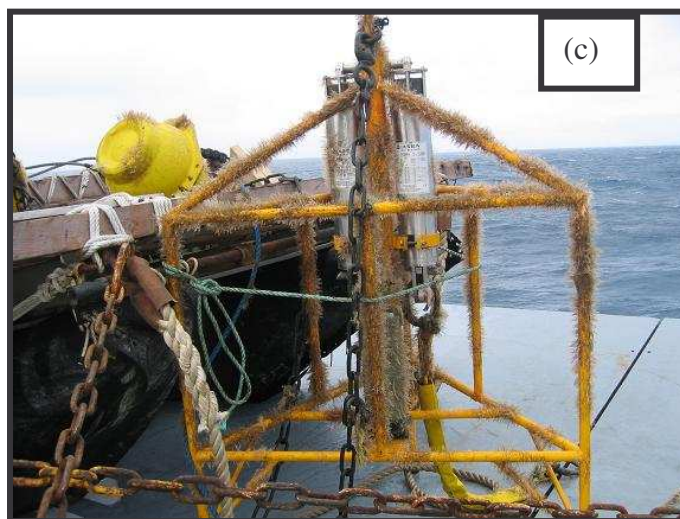
Figure 7: (a) Repérage du marégraphe au sondeur. (b) Récupération du mouillage CRO04. (c) Etat du mouillage CRO04.

Nous repérons une première fois le mouillage au sondeur à 3h48 TU près de sa position théorique ($46^{\circ}32.79S$, $51^{\circ}47.42E$, Figure 7a). Il y a plus de 20 nœuds de vent et le bateau a du mal à se positionner, nous tournons autour de notre position. Finalement, nous décidons de larguer à 4h50 à $46^{\circ}32.80S$ et $51^{\circ}47.48E$. Le largueur répond dès le premier ordre, et nous entendons même sa réponse grâce au système audio de Bernard Ollivier. Il remonte et est vite repéré à tribord, un peu trop proche du bateau. Il est récupéré sportivement mais sûrement grâce au talent de l'équipage (Figure 7b) et sous les applaudissements des touristes. La cage semble en très bon état, légèrement poilue par les algues (Figure 7c). Nous démontons le marégraphe, le nettoyons au karcher et à la brosse à dent et tentons de l'ouvrir : impossible, il est bloqué. Normalement il faut laisser l'appareil revenir à la température ambiante pour éviter la condensation. Comme nous n'avions pas de marégraphe de rechange et que nous manquons de temps, nous décidons de le passer sous l'eau tiède. Il s'ouvre.

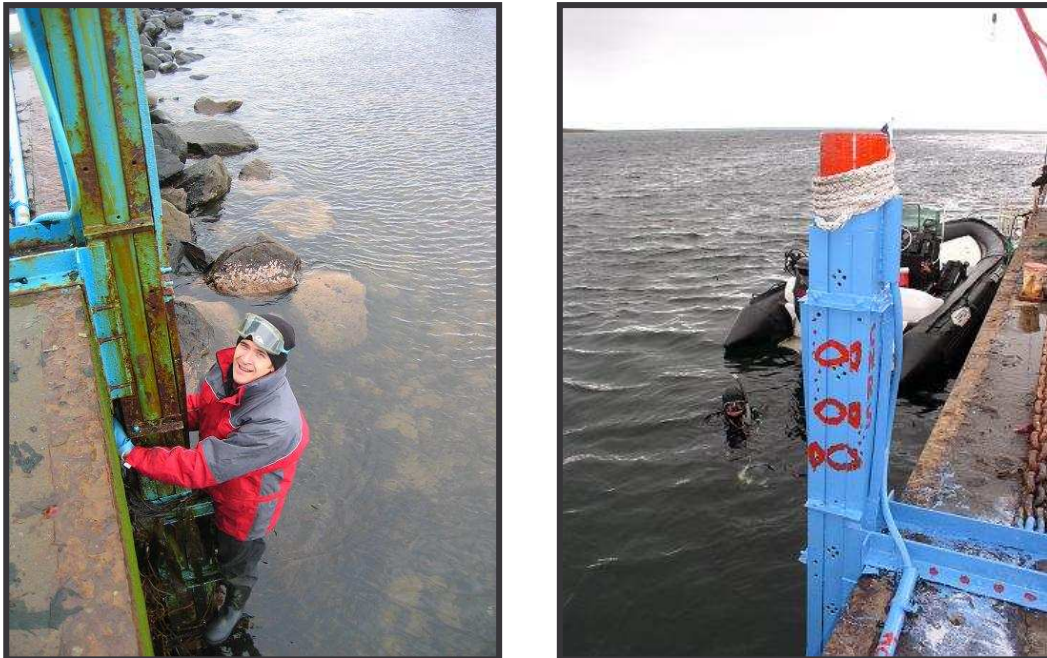
Figure 11: Marégraphe côtier de Kerguelen avant... et après... la repique de la rouille et la peinture

La peinture ne pouvant se faire qu'à marée basse, nous sommes obligés de travailler tôt les matins du jeudi 16 et du vendredi 17. Le tube marégraphique et la structure courant le long du quai sont bien rouillés. Une échelle avec de la peinture bleu NIVMER caractéristique se trouve à côté du café du port, le long de la flotille .

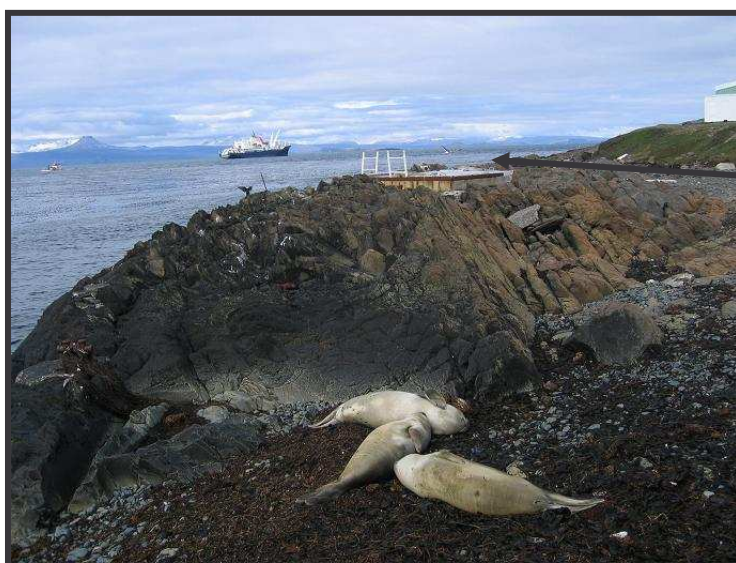
Figure 12: Position de l'échelle de marée

L'échelle de marée est située derrière le bâtiment de la flotille (Figure 12).

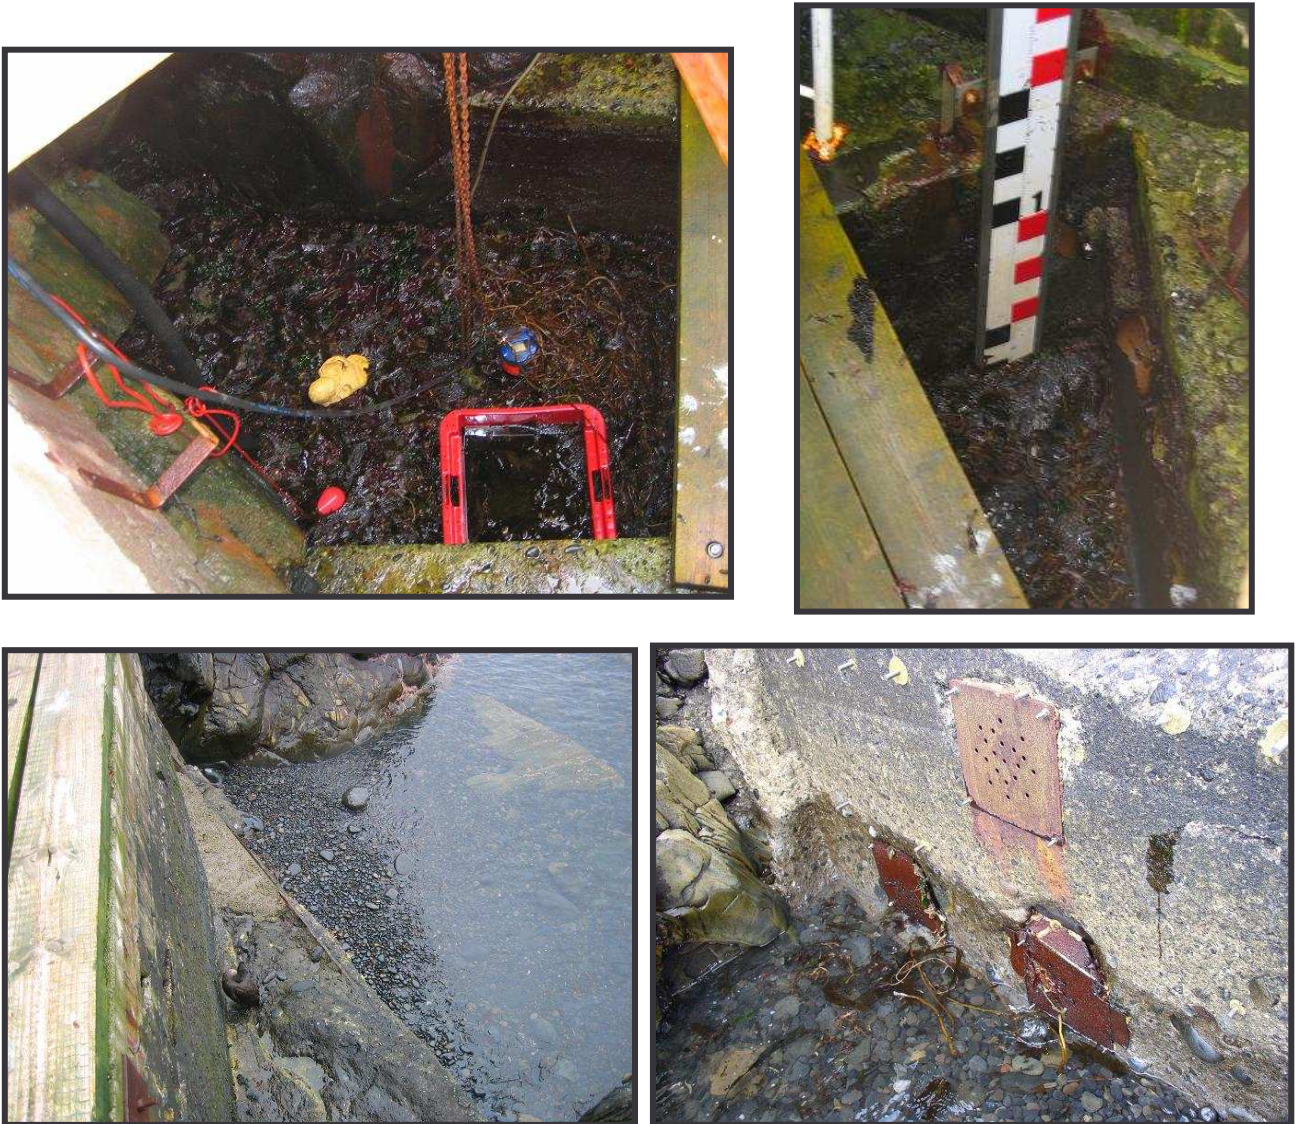
Figure 13 : Vues de l'intérieur (en haut) puis de l'extérieur (en bas) de l'échelle de marée (le tout à marée plus ou moins basse)

--le site n'est pas le meilleur : il est situé derrière une plage de galets. A marée basse, l'eau n'entre même pas dans le puits ! Ceci dit, de l'avis d'Alain Lamalle, il semble difficile de trouver un autre emplacement pour une échelle de marée.

--des trous ont été creusés par les vagues autour des ouvertures : les algues et autres déchets s'y engouffrent quand la marée monte (Figure 13). Un bétonnage de ces trous ou la réalisation de plus grandes grilles devrait remédier au problème. Il faut le demander à l'IPEV.

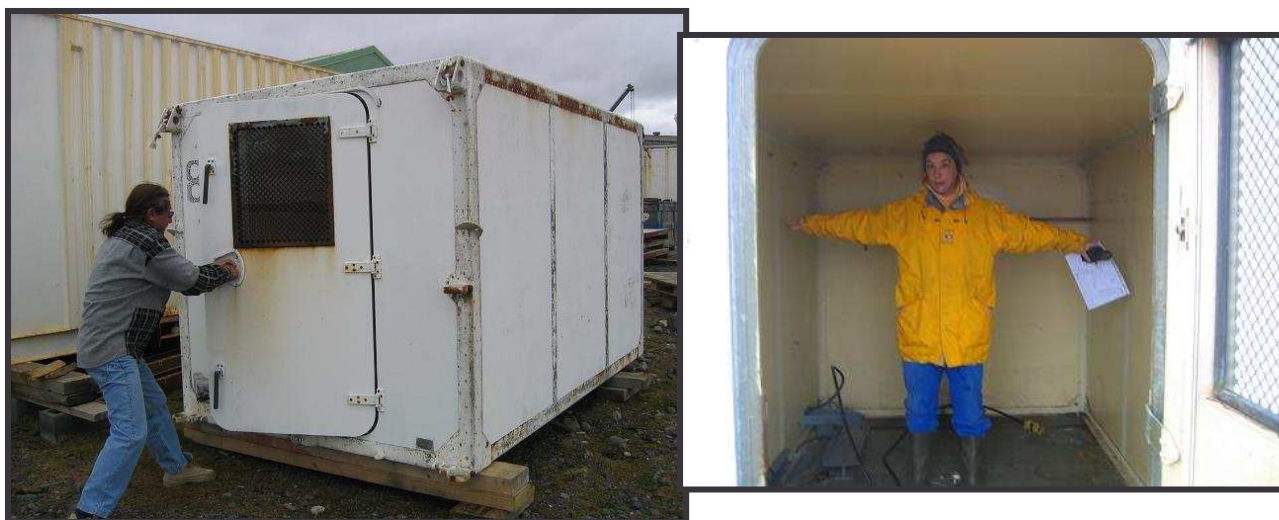
Figure 14: Shelter: vues extérieure et intérieure

Alain Lamalle nous consacre un peu de temps pour nous montrer le shelter qui sera installé à l'arrière de la flotille l'an prochain, et dans lequel devront être mis la station du marégraphe, la nouvelle station, la valise GPS, une table de travail, deux chaises.

Le shelter est un shelter d'excellente qualité qui sera remis en état (peinture, etc...). Il est possible d'y installer des panneaux solaires, et des trous pour les câbles (avec sécurité si nécessaire) seront préparés. Nous ne connaissons pas ses dimensions exactes mais on peut s'en faire une idée à l'aide de la Figure 14 : (1m75 de haut, 1m70 de large). Il est cependant nécessaire de faire part rapidement des besoins exacts en électricité (nombre de prises, puissance requise). Le devis sera envoyé à Laurent.

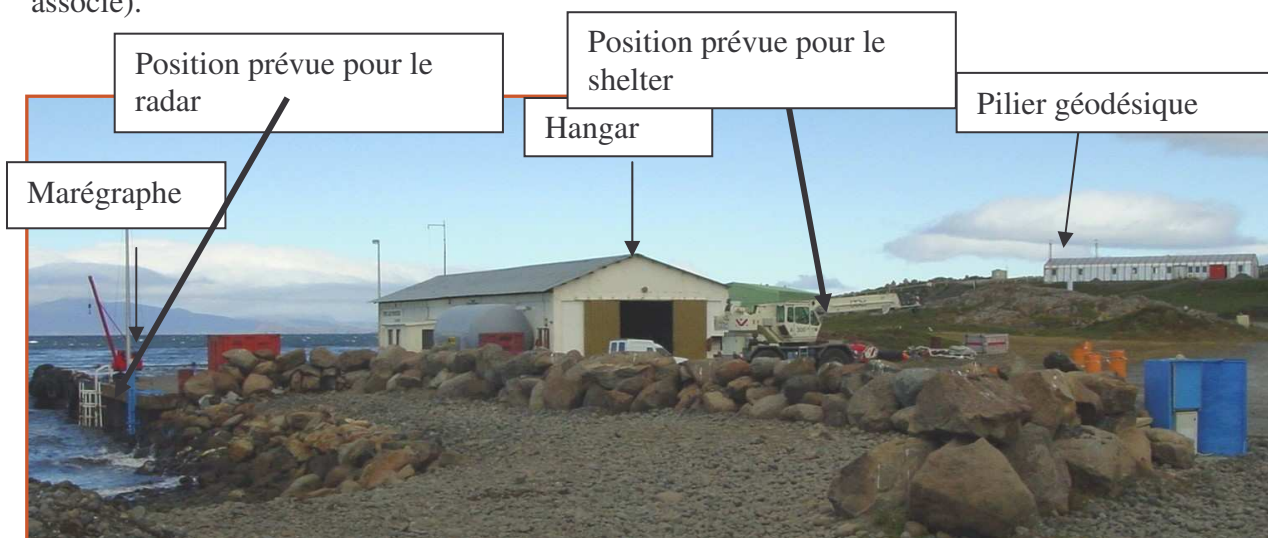
Figure 15: Emplacements prévus pour la manip de l'an prochain

Nous faisons grossièrement des mesures pour vérifier que la longueur des câbles à tirer est compatible avec la position du shelter, qui sera installé 15 m derrière le hangar de la flotille. Le nouveau puits marégraphe pour le radar sera installé à droite du marégraphe actuel. Une tranchée sera creusée pour protéger les câbles allant au shelter (voir Figure 15 et plan associé).

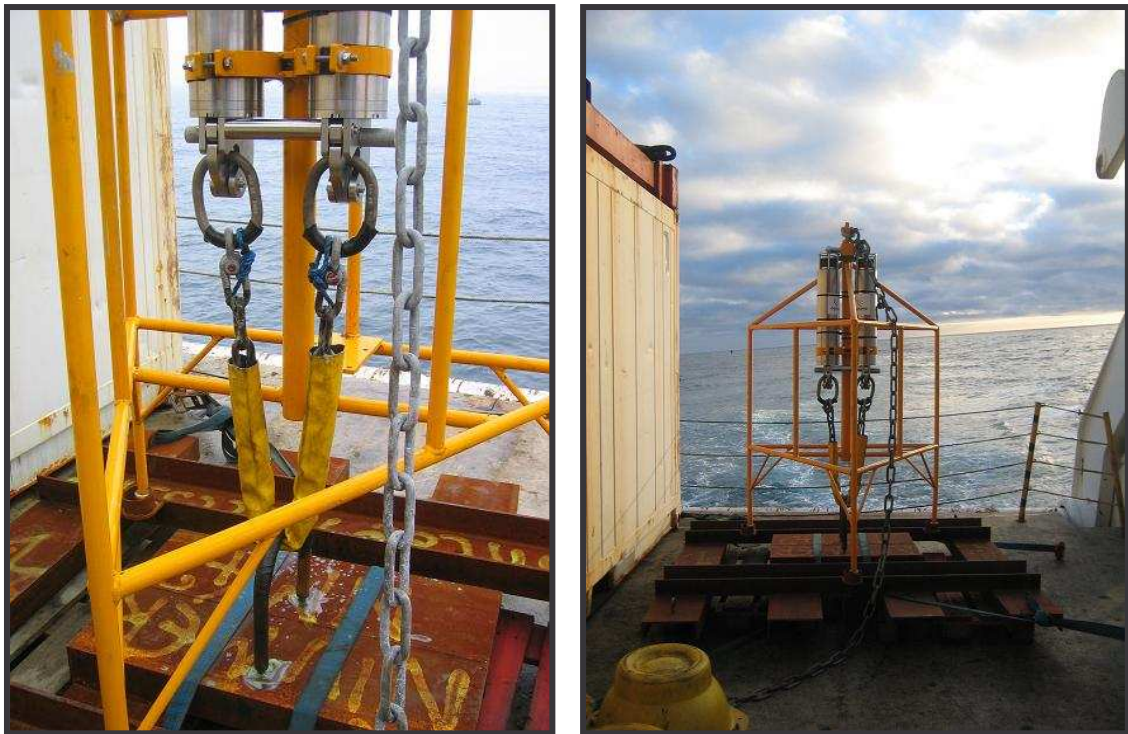
Figure 17 : Mouillage AMS05 monté (voir protections autour de la chaîne à cause de l'oxydation)

Finitions sur le mouillage AMS05. Nous essayons de monter les largueurs avec l'aide de David, le plongeur ami des orques, sur la cage prévue à cet effet. Rien ne marche, rien ne s'adapte. Le montage est bancal. Nous avons pourtant répété le montage à Brest avec des largueurs du même type. Ces largueurs ne doivent pas être identiques. Nous décidons finalement de tout démonter et de tout remonter sur la cage de CRO04. La chaîne ne s'adapte pas, elle est trop grande, nous devons la meuler et déclenchons l'alarme incendie au passage. Finalement, le tout est assemblé, tendu et positionné à l'arrière du pont (Figure 17).

Nous constaterons le lendemain matin des traces blanches d'oxydation entre la chaîne et la manille et la protégerons avec du scotch.

- Attention à la corrosion entre les manilles galvanisées et la chaîne de largage.
- Le container orange NIVMER est très difficile à ouvrir car très rouillé, et risque de souffrir si on continue à l'ouvrir à coups de massue. Nous devons en prévoir la maintenance à Brest.

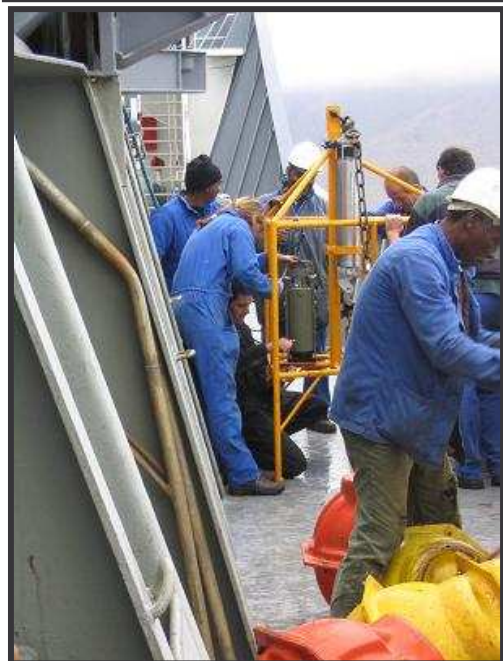
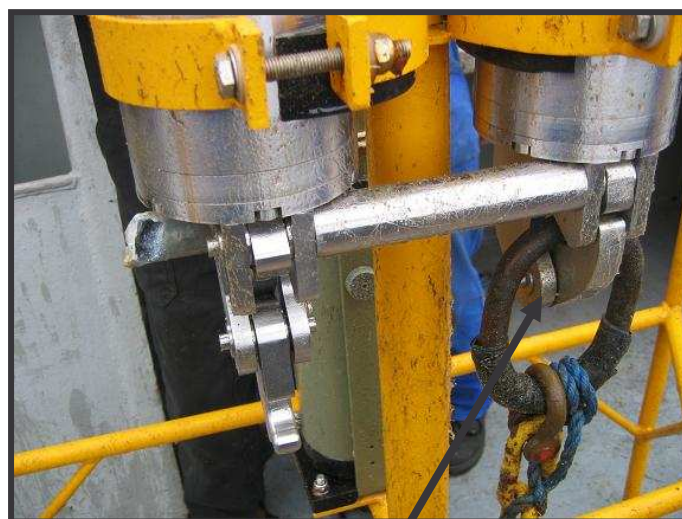
Figure 19 : Opérations de récupération du mouillage AMS04. En bas à gauche : l'équipe NIVMER, Arthur avec le bonnet, Gilbert avec le casque, Didier, Gwénaél et Ali à l'avant.

surface, puis est rapidement récupéré par l'équipage. La cage est en excellent état (Figure 19), ainsi que les largueurs et le marégraphe. La chaîne est toujours là, le largueur 441 était grippé et s'ouvre d'une simple pression de l'index. C'est très étonnant car les largueurs sont maintenus en tensions par des ressorts et la flottabilité.

Largueur 441 grippé
