**NIVMER 2018 :
Rapport de Mission,
du 29/03/2018 au 26/04/2018 (OP1-2018)**

Nivellement des repères de l'observatoire marégraphique à Port aux Français.

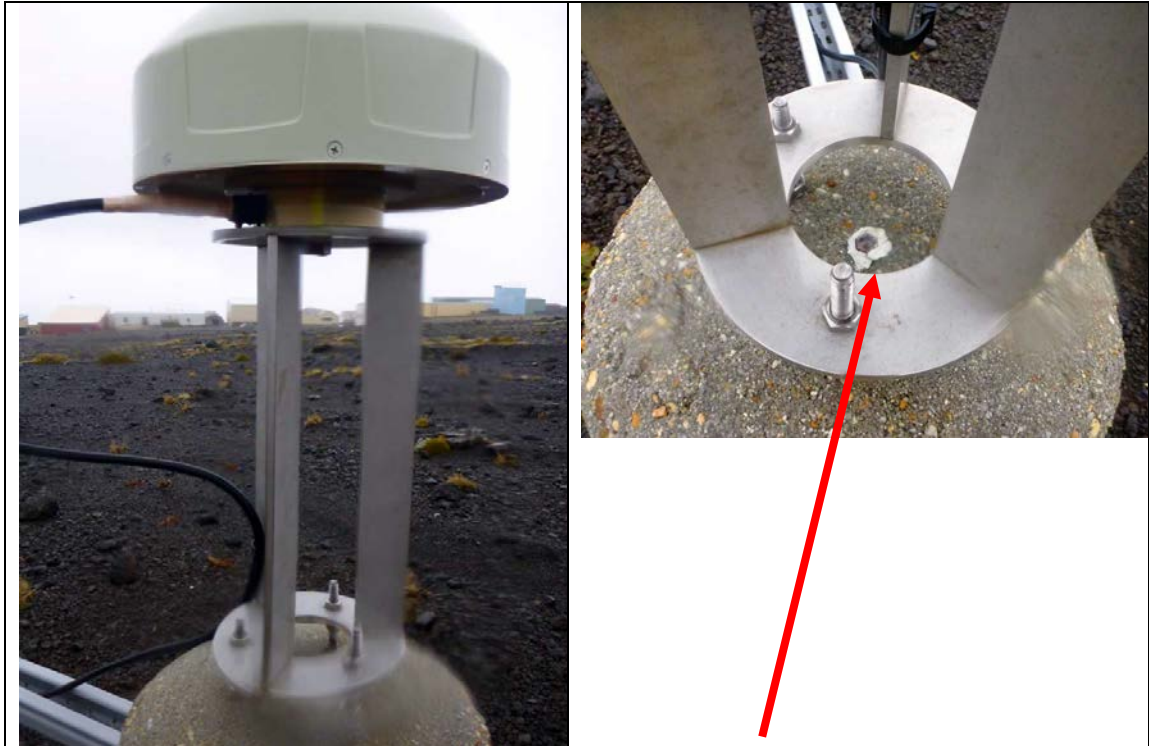
La maçonnerie, le support d’antenne, l’antenne, le câble et la connectique sont en très bon état. Le mastic autour du point de référence commence à se dégrader.

⇒ Prévoir de refaire le joint de mastic externe autour du point de référence du pilier GNSS

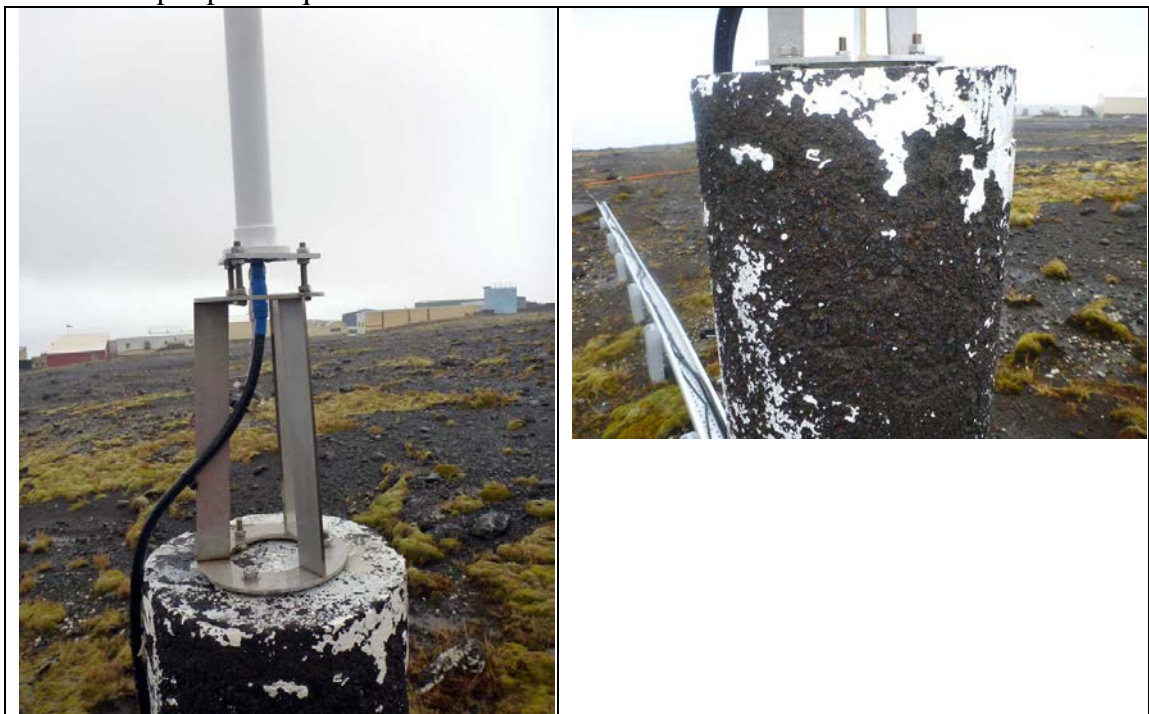
Le support d'antenne, l'antenne, le câble et la connectique sont en très bon état. La maçonnerie au vent se dégrade dangereusement : le ciment s'érode et est friable.

Le diamètre du pilier est de 40cm sur une hauteur de 1,5m. Il y a des attaches-câble de 2cm d'épaisseur sur la périphérie qui maintiennent le câble de l'antenne.

⇒ ***Prévoir de faire rapidement un nouvel enduit autour du pilier Doris jusqu'à la limite du support d'antenne.***

La maçonnerie au vent se dégrade dangereusement : le ciment s'érode et est friable. Il faut prévoir de faire rapidement un nouvel enduit jusqu'à la limite du support d'antenne.

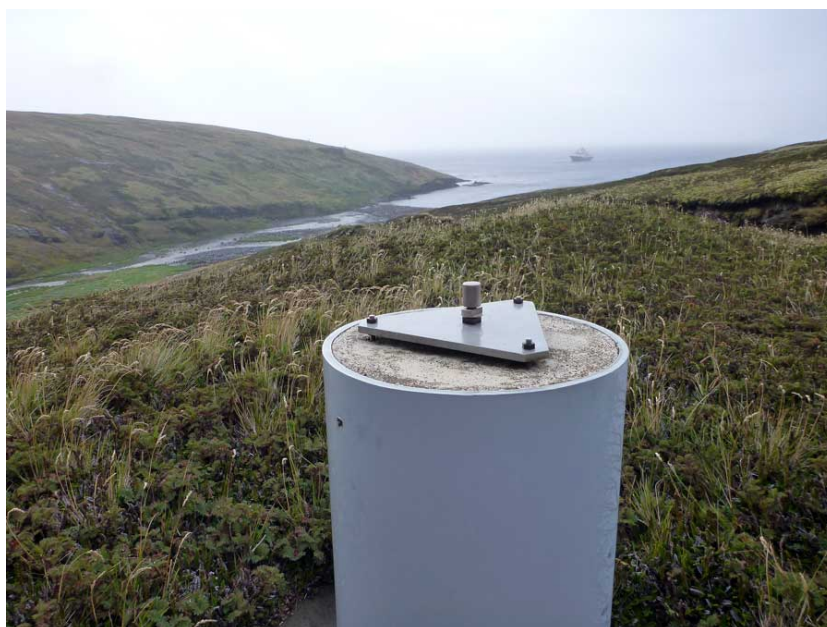
Situé le long de la route de la Baie du Marin est en bon état. Le bouchon envoyé après la mission NIVMER OP1-2016 est en place. L'appoint de graisse est fait non pas avec de l'anti-friction au cuivre mais de la graisse silicone trouvée au labo :

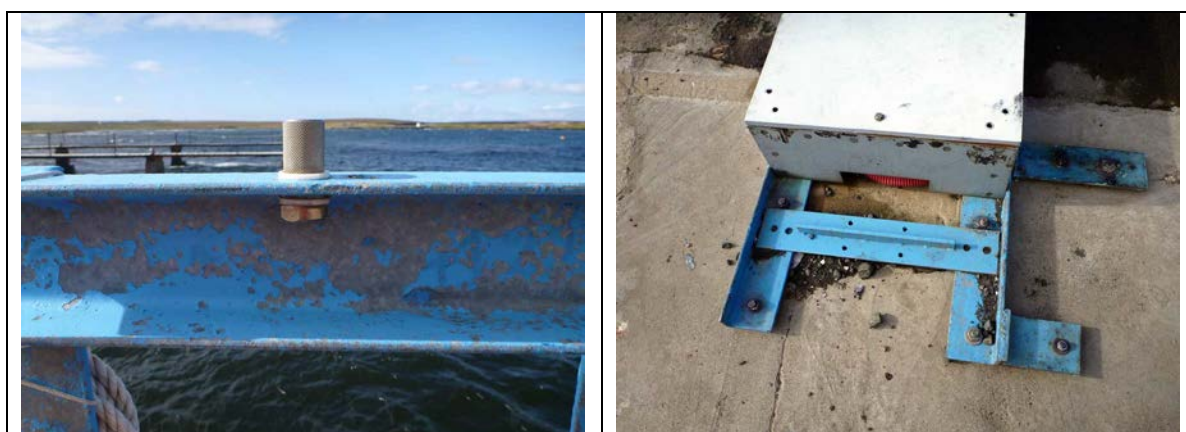
- Mise en place de rondelles isolantes et graissage de la vis prévue pour la fixation d'une antenne gps sur la structure.
- Brossage et traitement anti-rouille des vis de fixation de la structure sur le quai.

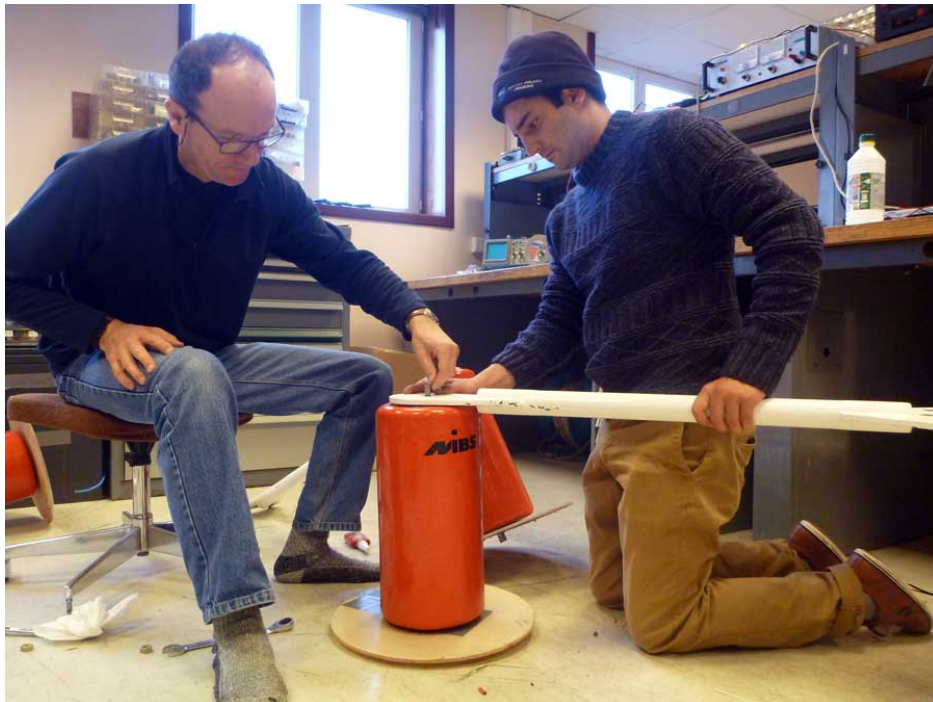
- Graissage joints et connecteurs avec graisse silicone et vis Titane avec graisse anti-friction au cuivre.
- Il manque 1 vis Titane de fixation des bras (écrous et rondelles Ok) au tube central.
- Vérification mesures de l'ARP :
ARP(mm) = 507mm - lecture réglets (mm).
- L'un des 3 disques approvisionné en janvier pendant la mission ObsAustral en janvier est fendu. Cassé pendant le transport sur place en voiture lors de session bouée. Collage à la colle cyanocrylate et renfort scotch gris mais réparation provisoire.
 - Impossible de dévisser les écrous nylstop en inox mis en place en janvier sur les tiges filetées en alu des flotteurs,
=> Démontage par le haut :

=> *approvisionner dès que possible :*

- *3 ensembles tiges filetée + visserie et rondelles inox A4,*
- *3 disques pvc,*
- *2/3 vis Ti fixation bras sur tube.*

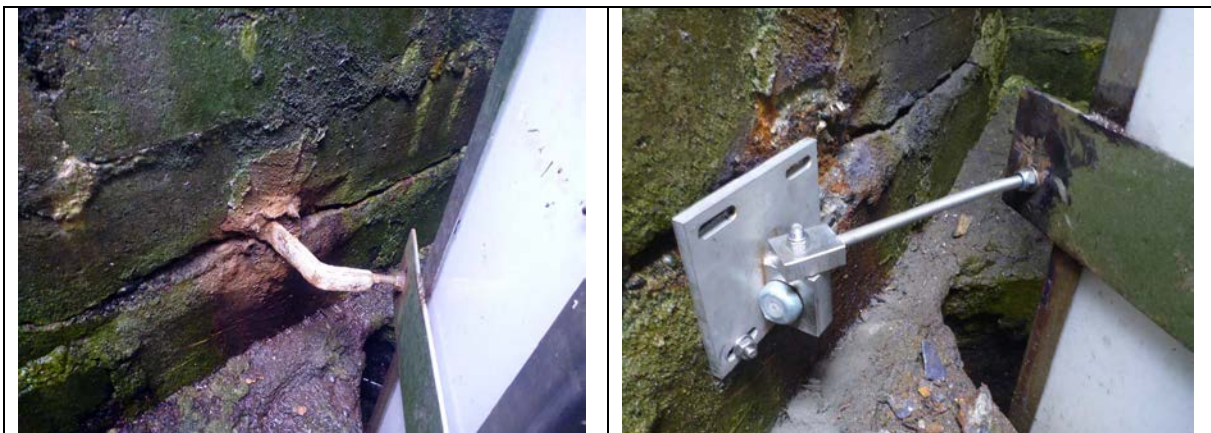
- Brossage et traitement stop-rouille des pattes de fixations.
- La patte inférieure droite est vraiment douteuse (plaque très corrodée, la tige filetée saute au brossage). Elle est remplacée par une nouvelle plaque courte apportée et fixée avec des goujons (chevilles spit) de diam 8mm et longueur 95mm (RS 622-1944).
- Les 3 pattes de fixations restantes (1 courte et 2 longues) sont laissées dans le tiroir du bas du petit meuble à roulettes dans le shelter. Il y a également des écrous, des rondelles et des anodes de rechange mais pas les goujons
 - ⇒ *Approvisionner goujons courts 75mm (RS 622-1944) et longs (voir référence ci-dessus).*

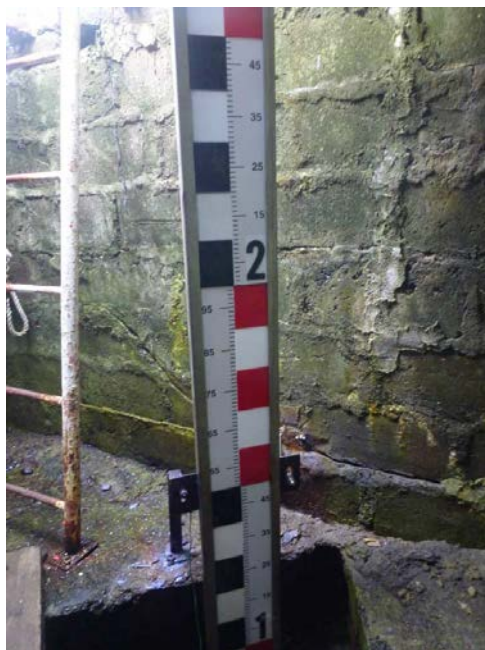
- Collage des graduations de 0,5 à 2m :

- ⇒ *Reste à coller la bande 0 à 0,5 lors de la prochaine grande marée.*

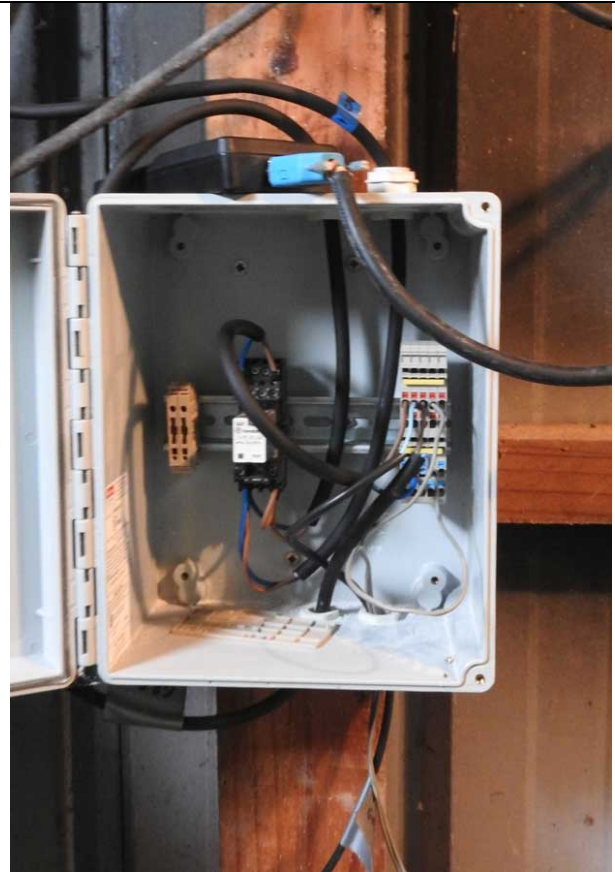
Boite de jonction où sont déjà raccordés la station SPA01 ; le GPS. La nouvelle station sismomètre le sera pendant cette mission.

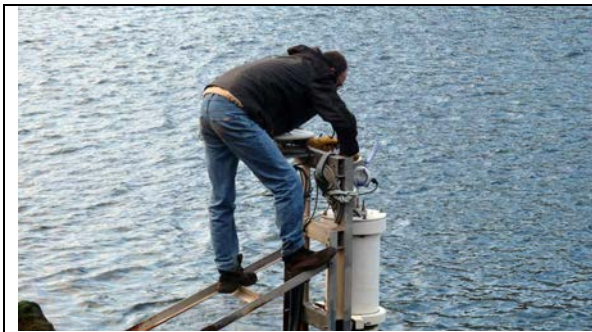
- Tension Batterie Lithium de sauvegarde=3,37V (OK car $\geq 2,7V$)
- Démontage de l'ancien radar optiflex 1300C en alu car il ne s'allume pas, bien qu'il soit correctement alimenté (24V).
- Remplacement par une version en inox avec survitrage feuilleté « maison » collé au mastic silicone marine :

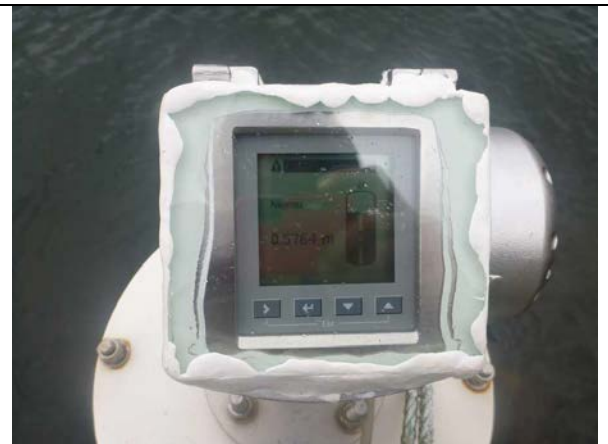
L'ancien radar est démonté.

Le nouveau radar indique un tirant d'eau de 0,576m sur une tige d'une longueur de 2.5m.

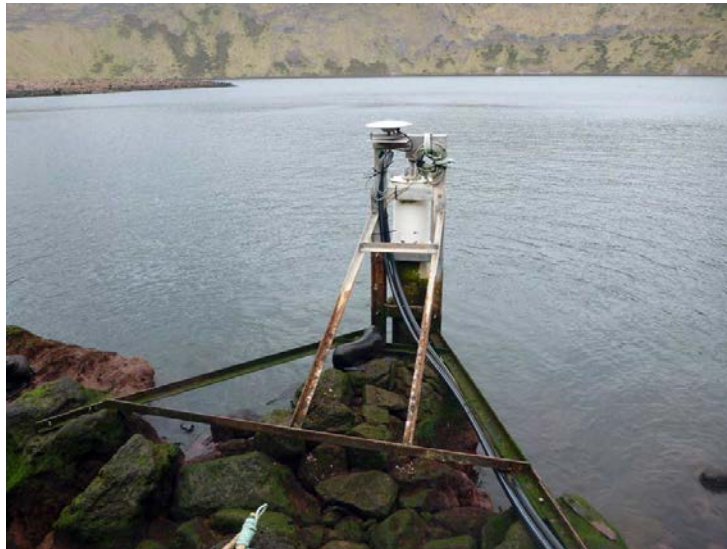
La structure en acier galvanisé est bien corrodée

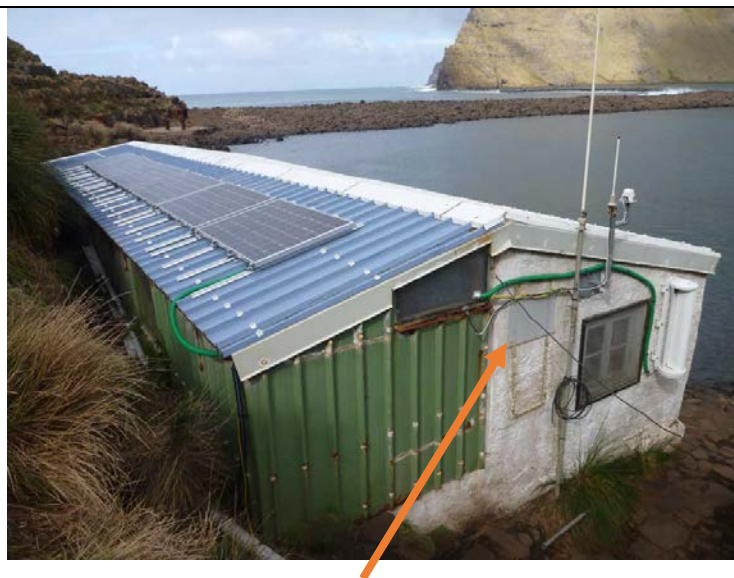
Pignon dégagé de l'ancien panneau solaire pour l'installation du mat support d'antennes de la future station SPA02
