Mission océanographique NIVMER 2000

Par Laurent TESTUT et Antoine GUILLOT

Mission océanographique NIVMER 2000 effectuée du 4/1/2001 au 27/1/2001

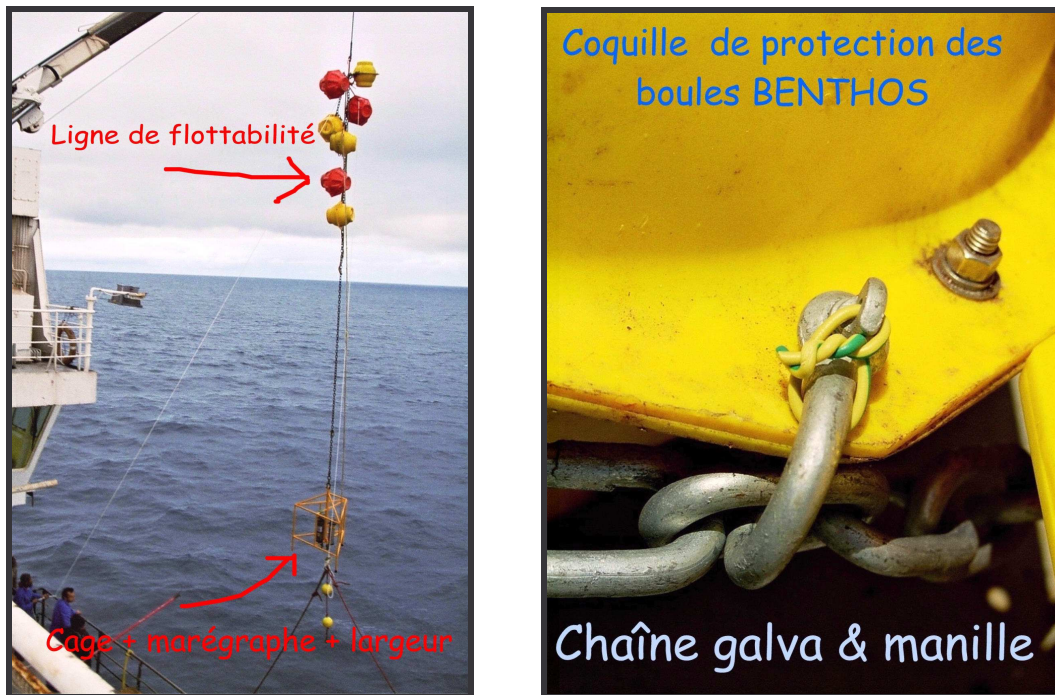
Figure 2 : Ligne de flottabilité d'un mouillage. Celle-ci est constituée de 7 boules de type BENTHOS, protégées à l'intérieur des coquilles de protection jaunes et rouges, qui assurent une flottabilité suffisante à la remontée de la cage. Ces boules sont fixées à la cage par des manilles galva fixées le long d'une chaîne à gros maillons.

Dans une grande caisse bois (n°66066) disposée sur le pont arrière du MD, il y a 14 boules benthos dans leurs coquilles, provenant des anciens mouillages Nivmer. Les sphères BENTHOS sont des boules de verre très épais à l'intérieur desquels le vide a été fait. Elles sont protégées par une coque en plastique sphérique (cf. Figure 2). Nous faisons en premier lieu un tri des coquilles usagées. Certaines d'entre elles présentent des fissures et des traces de rouilles, principalement au niveau des trous de fixation des demi coquilles entre elles. Nous changeons pour des neuves, plusieurs coquilles de protections. Durant le changement des coquilles usagées, nous nous apercevons que certaines boules en verre benthos sont légèrement fissurées sur leur paroi interne. **Il faudra dans la suite des mouillages tenir compte de l'usure des boules de verre benthos.** Chacune des 7 boules constituant la ligne de flottabilité est ensuite fixée à la chaîne à l'aide de deux manilles galva assurées par un morceau de fil électrique (cf. Figure 2). Les boules sont disposées de manière alternée de part et d'autre de la chaîne, en partant du haut de la ligne. Les boules sont séparées les unes des autres de 9 maillons, soit l'équivalent d'une demi boule. Ceci pour qu'elles ne s'entrechoquent pas une fois dans l'eau. La distance qui sépare la flottabilité de la cage doit être assez grande. Dans le haut de la ligne de flottabilité nous avons mis un anneau qui servira à crocheter la ligne par la grue du MD (cf. Figure 2). Nous disposons un bout en nylon de 20 m avec au bout trois petites boules plastique Nokalon qui serviront à repérer et à crocheter le mouillage lors de sa récupération (voir schéma de mouillage). Le bas de la ligne de flottabilité est attaché par un émerillon qui sera fixé au sommet de la cage. Une fois les opérations de gréement de la ligne de flottabilité terminées, celle-ci est amarrée au bateau jusqu'au mouillage. Les opérations de nettoyage, de changement de coquilles, de gréement de la ligne nécessite une grosse demi-journée à deux personnes. Dans la mesure du possible, ces opérations doivent être faites le plus tôt possible, l'idéal étant de la faire quand le MD est à quai à la Réunion avant le départ.

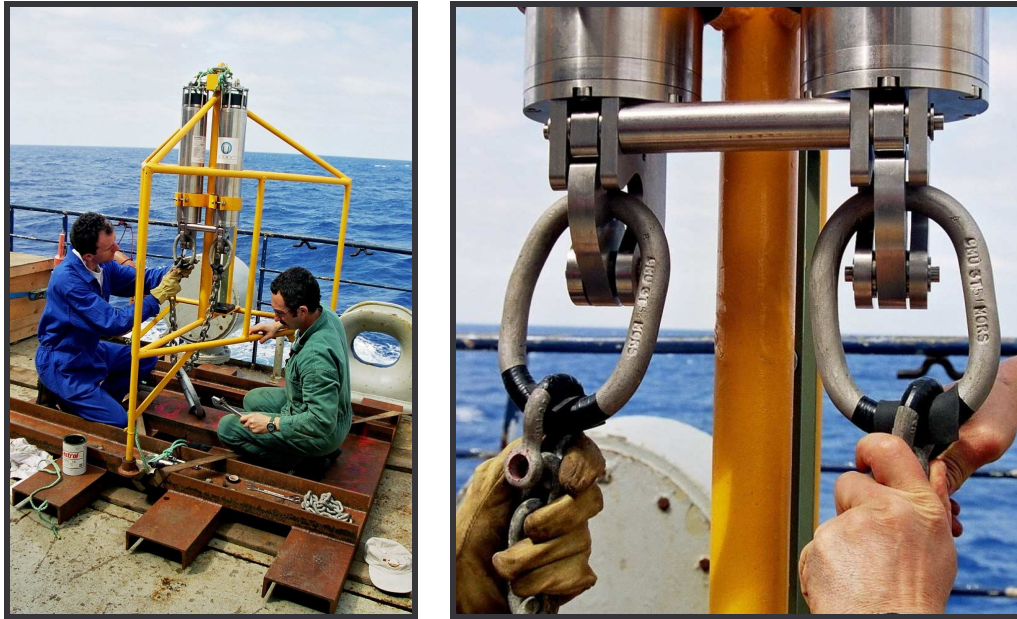
Figure 5 : Système de largage de la cage AMS00

Dans chacun des largueurs (L1 et L2) on fait passer un anneau du même métal que celui des largueurs. Le bas des anneaux est recouvert de chatterton afin d'éviter les phénomènes de corrosion. Viennent se fixer sur ces deux anneaux deux manilles recouvertes dans leur partie supérieure de chatterton noir, ainsi la jonction des anneaux et des manilles se fait sans contact des métaux et limite les frictions, une petite bande de néoprène a même été rajouté entre les deux. Entre ces deux manilles court une chaîne qui passe dans un anneau (cf. Figure 5 à droite). La chaîne a été découpée à la bonne longueur, c'est à dire celle qui permet de lier la cage et le lest suffisamment proche pour qu'en tension les deux ne décollent que de quelques millimètres. Cette chaîne est recouverte par une gaine de matériau plastique renforcée pour éviter que celle-ci se coince lors du largage et elle passe dans un grand anneau circulaire en ferraille qui lui passe dans un **U** fileté qui est boulonné au lest. Ce **U** est boulonné par le dessous (ce qui est peu pratique) à l'aide d'une rondelle, d'un ressort enduit de graisse verte dans une gaine en acier et d'un boulon de serrage et un contre-boulon (voir schéma du système de largage). De cette manière lors du soulèvement de l'ensemble, les ressort se compriment et permettent à la cage de se désolidariser du socle de quelques mm. Des essais de largages ont ensuite été effectués avec succès mais ont montrés que dans ce système, la chaîne une fois libérée retombe sur le lest et l'anneau qui n'est de fait plus lié à la cage retombe sur la chaîne pouvant bloquer celle-ci et empêcher la cage de remonter à la surface. De plus l'axe de la manille fait une excroissance sur la chaîne qui est aussi susceptible de se coincer dans le lest ou des rochers. Pour ces deux raisons Pierre a soudé l'anneau au U de manière à ce que celui-ci ne retombe pas sur la chaîne et les excroissances des deux manilles ont été découpées à la disqueuse et poinçonnées de l'autre coté pour ne pas qu'elles se dévissent (cf. Figure 6). Les hauts de largueurs ont été assurés à l'aide de bouts à la cage ainsi qu'entre eux pour plus de sécurité.

Cet essai en tension permet de vérifier que la cage décolle de quelques millimètres du lest sans sortir de ses chaussons. Trois tests de levage ont été effectués. Nous avons monté avec l'aide de Pierre l'ensemble du système de largage (cf. Figure 5).

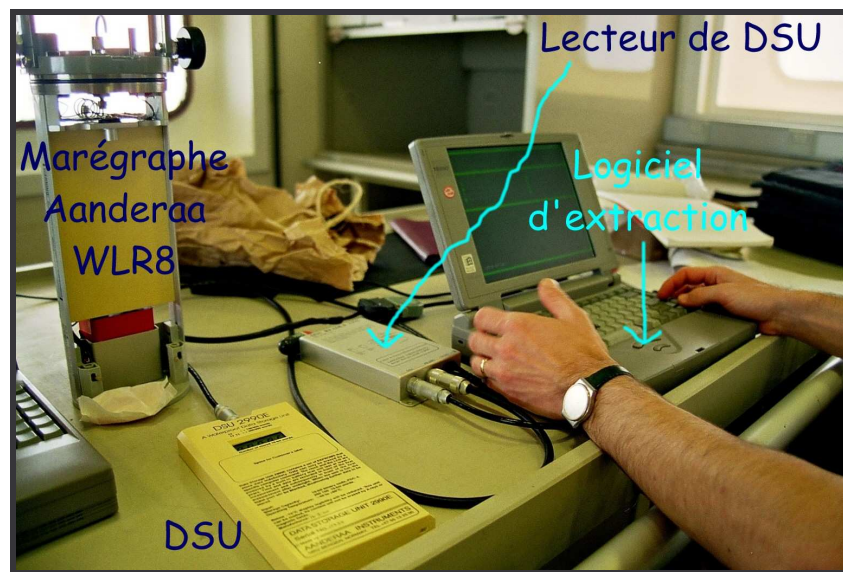
Pour lire le contenu de la DSU il est nécessaire de disposer d'un lecteur de DSU (DSU Reader 2995 Aanderaa). Ce dernier possède une connexion à la DSU, une au secteur (110/220V) et une liaison avec un PC (Câble RS232) et un adaptateur de port série pour passer de 25 à 9 broches. Pour lire, remettre à l'heure, effacer la DSU il faut le logiciel (3059 sous DOS) ou la version plus récente 5059 (Aanderaa) (cf. Figure 8). Il serait intéressant de disposer de la version complète du logiciel Aanderaa pour pouvoir visualiser directement les résultats. Aanderaa fournit un tableau qui permet d'avoir une estimation du nombre de jours de fonctionnement en fonction du type de piles et de la cadence de mesure. Dans le cas du marégraphe plongeur Aanderaa de type WLR8 fonctionnant avec une batterie lithium (7,3 V n°3382, non magnétique) et une cadence de mesure d'une demi-heure, le nombre de jours de fonctionnement est de 774, soit un peu plus de deux ans. Ceci permet à la fois d'avoir une bonne cadence et de pouvoir laisser le marégraphe deux ans sous-l'eau en cas de problème de récupération la première année.

Figure 8 : Lecture de la DSU

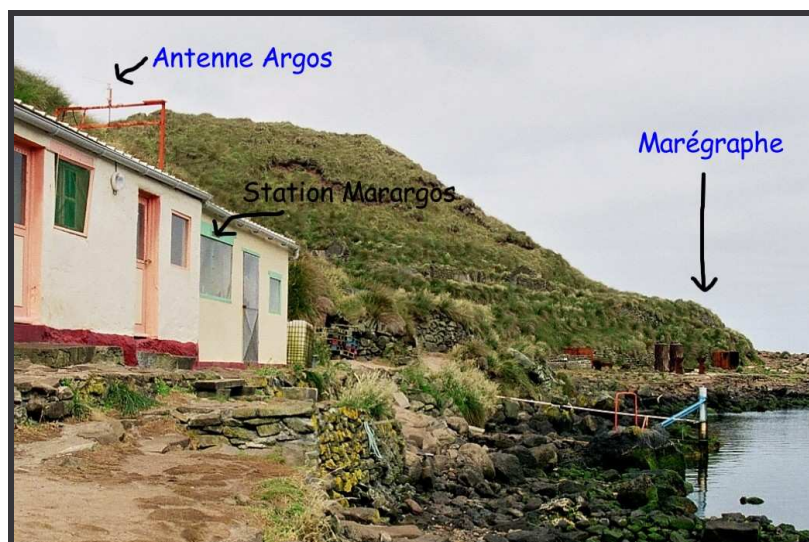
Figure 9 : Saint-Paul et son marégraphe.

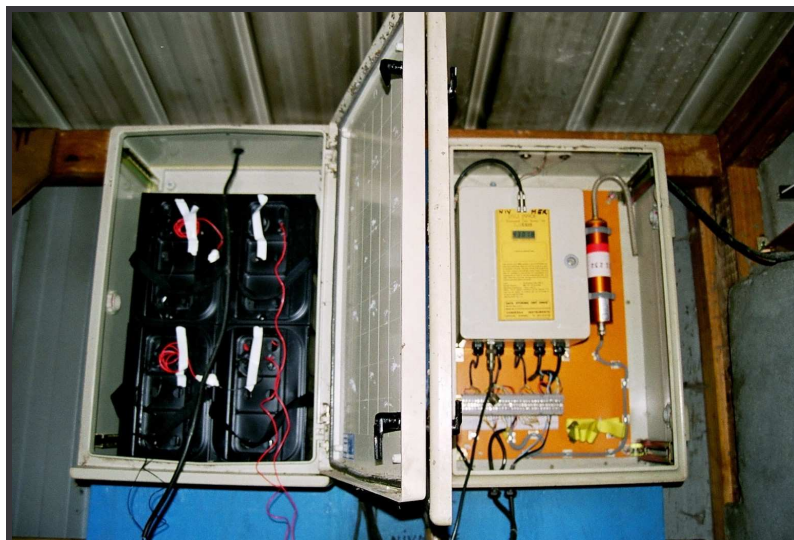
Figure 10 : Station de Saint-Paul à l'intérieur de la cabane. On peut voir dans le coffret de droite, la DSU (jaune) et le capteur de pression (rouge). Les piles dans le coffret de gauche sont stockées à la verticale ce qui entraîne des coulures. Elles seront placées à l'horizontale après le changement.

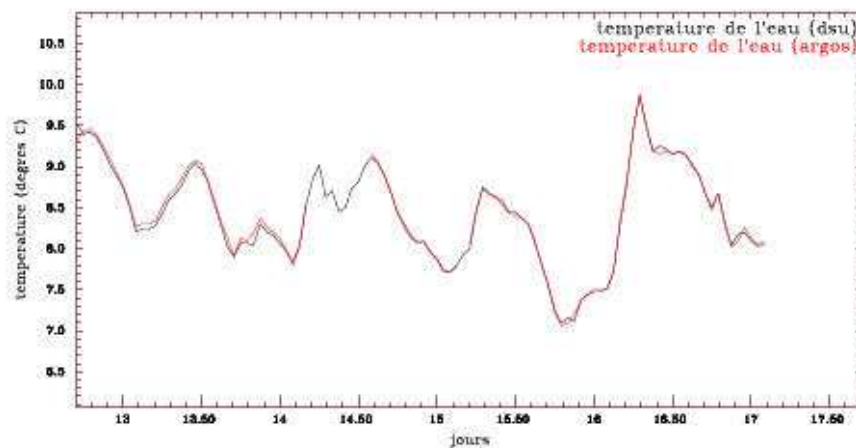
pression de fond (dsu) : ker_dsu2_2001_ronde.bot
 pression de fond (argos) : ker_argos_2001.bot

Debut : 12/01/2001 17h00mn00s
 Fin : 17/01/2001 02h00mn00s
 Nombre de mesures : 106
 Pas de temps : 3600 secondes
 Latitude : 49 20.7S
 Longitude : 070 13.2E

temperature de l'eau (dsu) : ker_dsu2_2001_ronde.twat
 temperature de l'eau (argos) : ker_argos_2001.twat

Figure 12 : Comparaison des données de pression et température lors de l'opération de changement de maregraphe à Kerguelen.

Une première analyse des données de Kerguelen a montré l'intérêt d'un tel type de manipulation pour le suivi des données marégraphiques (cf. Figure 12). Cependant une telle manip ne permet pas de recalcr avec précision le nouveau marégraphe. En effet le fort clapot ou la houle qui court le long du quai de Port-aux-Français induisent dans le tube marégraphique une forte incertitude sur la mesure. L'écart-type sur la pression dans les mesures du marégraphe autonome sont de l'ordre de ~2 mbar (soit ~ 2 cm). Cette forte variabilité de la mesure empêche tout recalage précis du nouveau marégraphe. En se basant sur les moyennes des séries on trouve que le nouveau marégraphe a été mis à 1.3 cm au dessus de l'ancien.

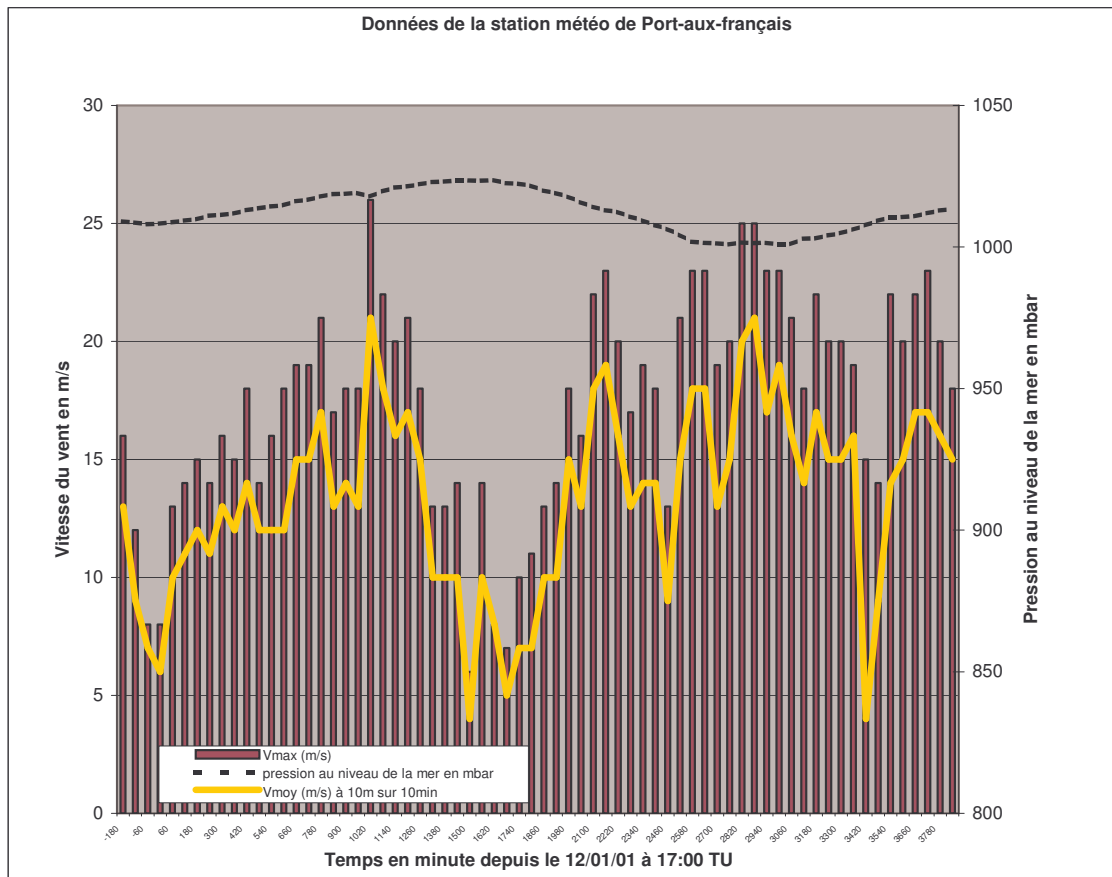
Figure 13 : Données de vent à Kerguelen d'après la station météo pendant le changement de marégraphe à Port-aux-Français.

Pour la température la correspondance entre les différents marégraphe est excellente. Pour les missions suivantes il faudra mettre au point un autre protocole de changement de marégraphe si on veut pouvoir recalcr précisément les données. Le vent est un facteur très important à prendre en compte dans ce type de problème, notamment dans l'effet qu'il induit sur la variabilité de la surface de la mer et donc sur la variabilité de la pression par faible fond (cf. Figure 13).

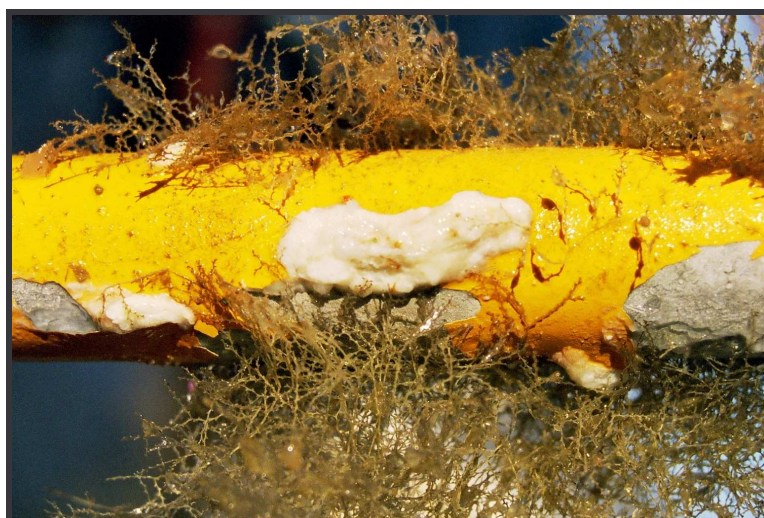
Nous sommes sur le site vers 00:30 TU. Nous interrogeons les deux largueurs MORS (code: C383 et C370). A 1:17 les deux largueurs répondent. Le code largage d'un des largueurs est activé (C384) et reçu. Nous suivons la remontée de la cage à l'aide du code d'interrogation, nous obtenons successivement les distances 508 m, 499, 471, 467 m. La cage est aperçu en surface vers 1:23. Elle est crocheté à 1:34 et mise sur le pont à 1:44. La cage est couverte d'algue et de substance blanchâtre de type sucre glace (*cf.* Figure 15). La cage est entièrement décapée et nettoyée avant d'être rangée dans le container.

Figure 15 : Algues et alumine sur CRO99

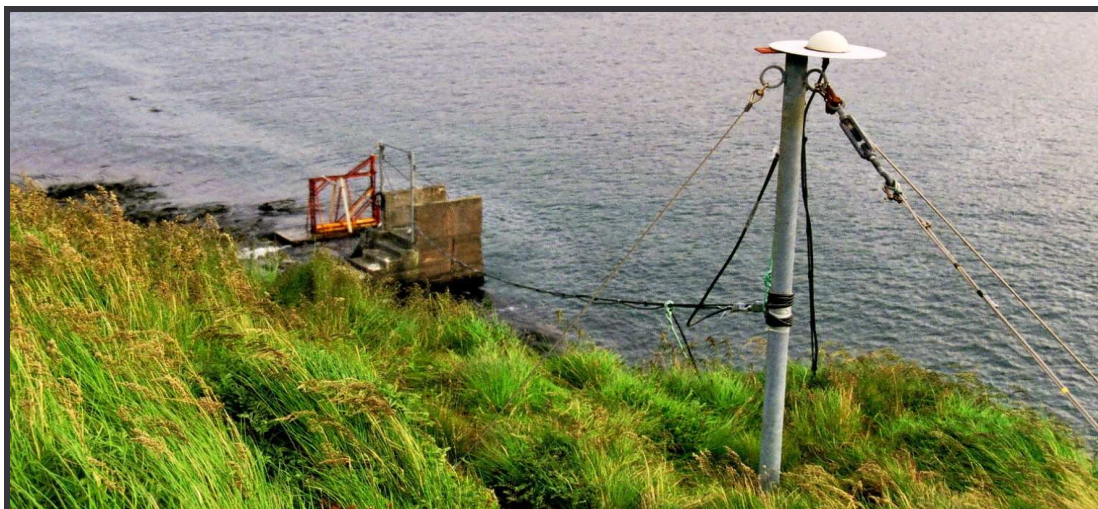
Le **21/01/01** nous débarquons à Crozet en fin d'après-midi. Nous prenons la tension des piles, rajoutons quelques colliers colson, consolidons certaines parties avec du gros scotch (cf. Figure 16). Nous nettoyons le système d'étanchéité de la caisse. L'allure générale du puits n'est pas très bonne : il est rouillé, le tube est de travers, le puits a visiblement été victime de quelques accostages difficiles (cf. Figure 17). L'antenne mériterait d'être déplacée. Elle est sur un rocher dont l'équilibre paraît précaire à long terme (cf. Figure 16).

Figure 16 : Le marégraphe de Crozet : au premier plan l'antenne Argos.
