**DEMONTAGE DEFINITIF
DE LA STATION MAREGRAPHIQUE
DE SAO TOME**

Du 19/11/2016 au 27/11/2016
Cédric Brachet
Antoine Guillot

CNRS-INSU Division Technique
Bâtiment IPEV
BP74
29280 PLOUZANE

Compte Rendu Mission Sao Tomé novembre 2016
Démontage définitif de la station marégraphique

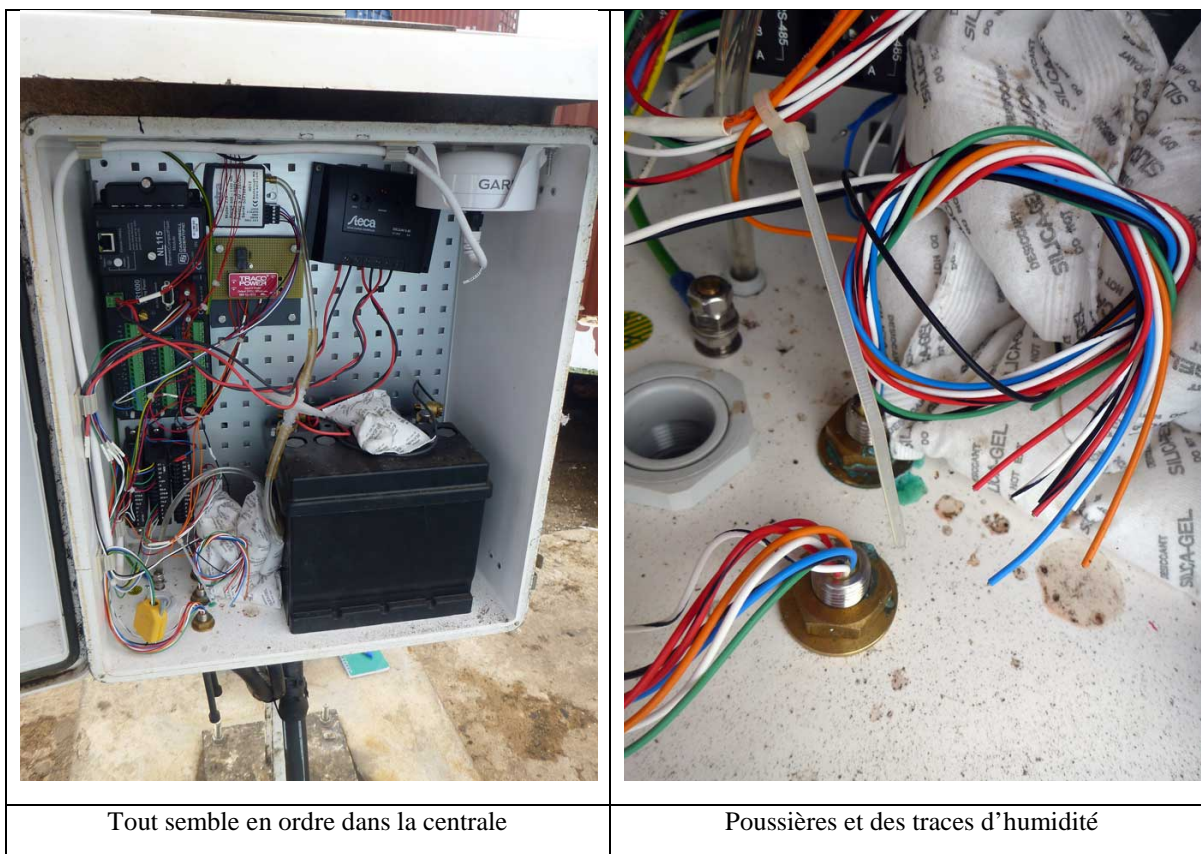
Nous ouvrons la centrale qui n'est pas fermée à clé. Tout semble en ordre mais il y a pas mal de poussières et des traces d'humidité. Soit elle n'est pas parfaitement étanche soit elle a été mal fermée à un moment.

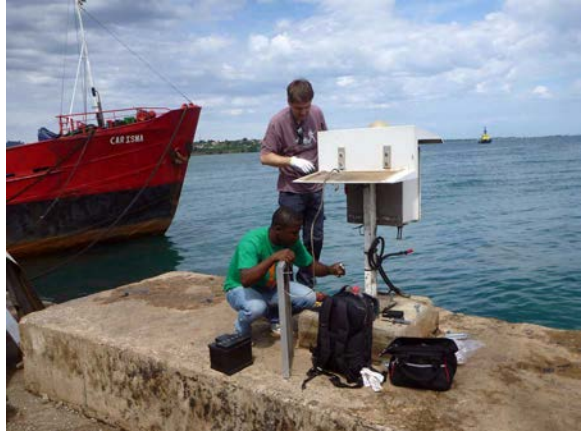
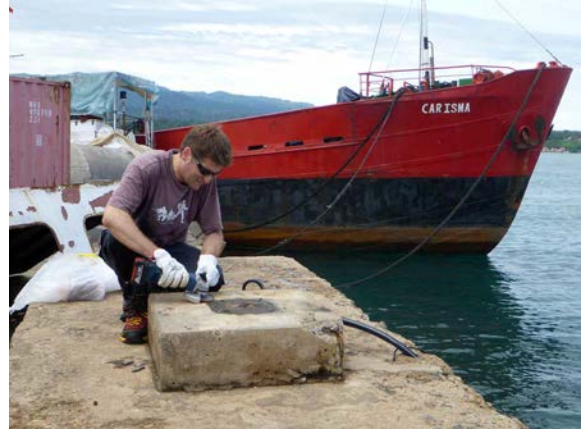
Démontage de la station	Cédric coupe les tiges filetées qui dépassent du socle en béton

La station est démontée et envoyée à MARAPA où elle est nettoyée et rangée.

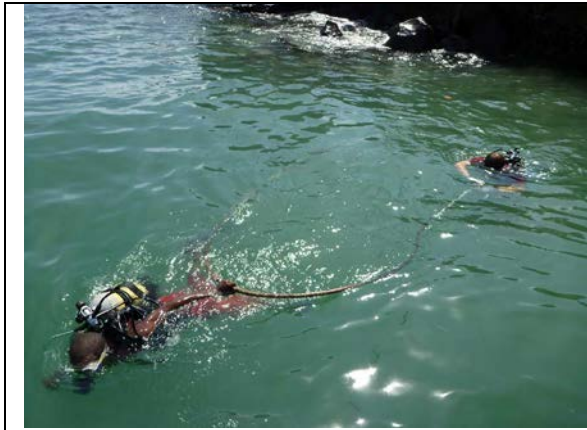
Le marégraphe et sa structure sont repêchés très rapidement car ils ont été arrachés (par les courants ?) et repose au fond de l'eau au pied du quai avec la câble coupé. Le reste du câble est également relevé.

Le marégraphe puis le câble sont récupérés

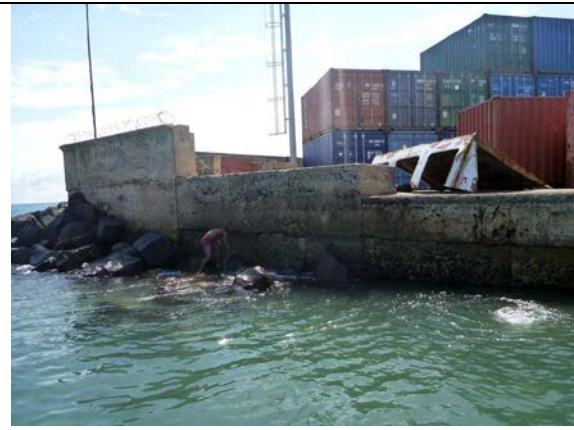
Le câble est en cours de démontage

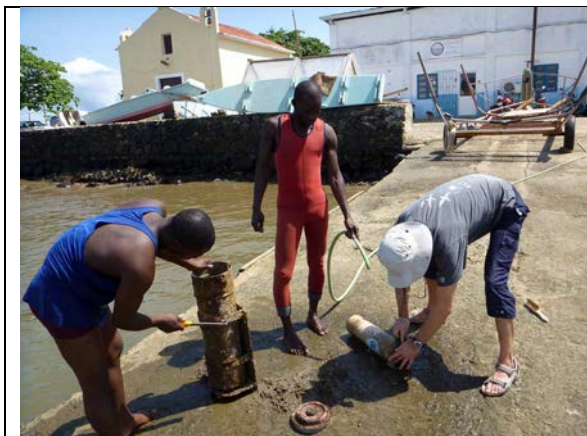
Nettoyage de la structure...

A MARAPA, l'ensemble est nettoyé, rincé, le marégraphe est ouvert et la mémoire compact flash récupéré et lue.

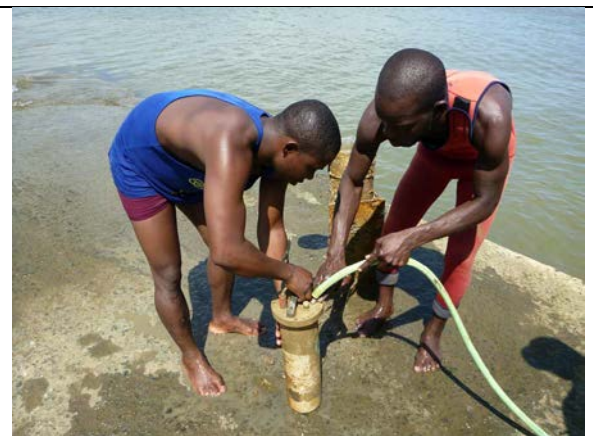
... et du marégraphe.

Le marégraphe a fonctionné en mode autonome du 6 juin 2014 au 6 juin 2015 avec un intervalle d'échantillonnage de 20 minutes.

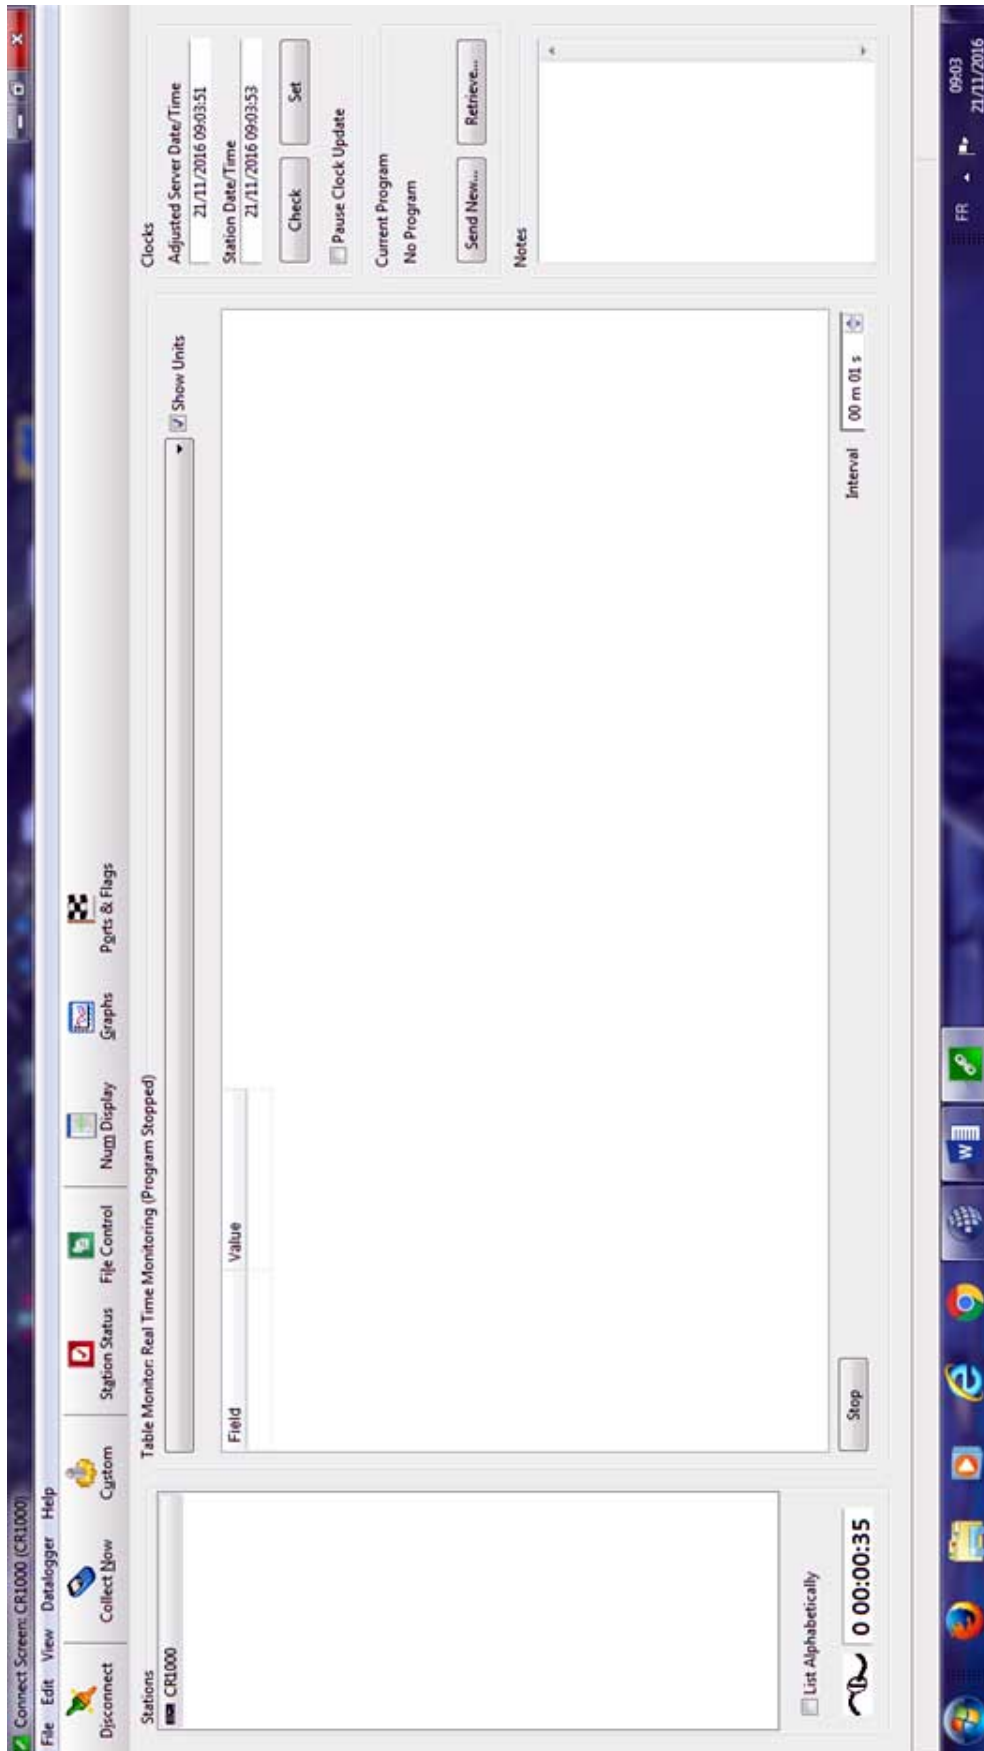
Annexe 3A : Copie d'écran Loggernet / la station est parfaitement à l'heure

L'heure est correcte (Annexe 3A) mais il n'y a pas de programme qui tourne (Annexe 3 B) !!
