INSTALLATION DEFINITIVE & NIVELLEMENT DE LA NOUVELLE STATION MAREGRAPHIQUE DE SAO TOME

Du 29/05/2014 au 06/06/2014
Christophe Guillerm
Antoine Guillot
Pierre-Dominique Mahé

Compte Rendu Mission Sao Tomé juin 2014
Installation définitive et Nivellement de la nouvelle station marégraphique

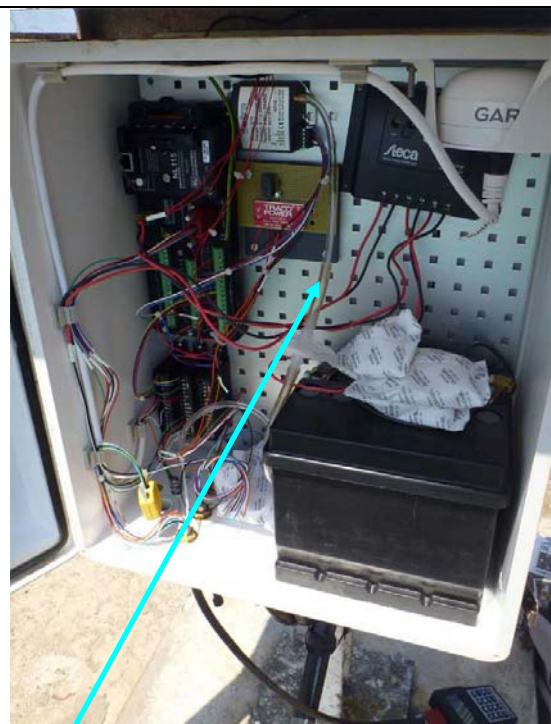
Un tube va directement du capteur de pression vers l'extérieur de la station via un filtre hydrophobe pour limiter les entrées d'air et donc d'humidité.

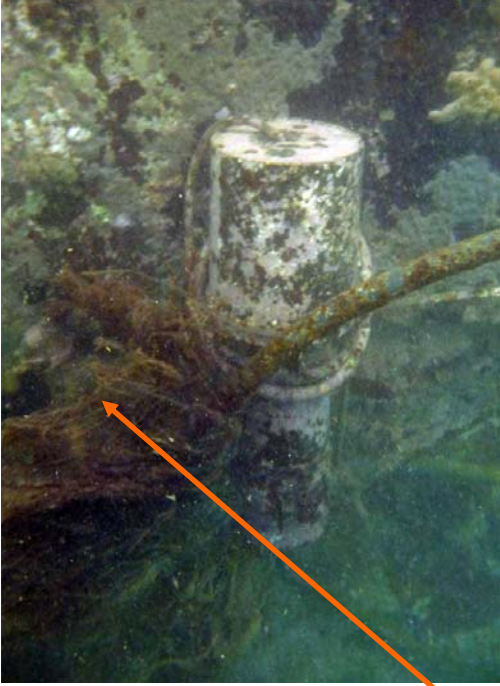
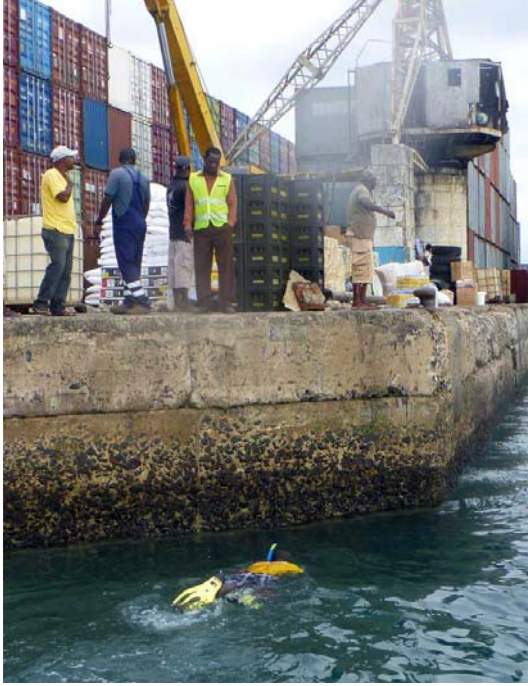
<p>Le support du marégraphe était recouvert de fils et de filets de pêche.</p>	<p>En effet, les pêcheurs sont installés juste au dessus.</p>

En démontant le support du marégraphe, toutes les tiges filetées se sont descellées du quai. Elles sont recouvertes de concrétions calcaires tout comme le marégraphe. Le scellement chimique n'a pas résisté. Les chevilles de 14 prévues par Denis ne rentrent qu'à moitié dans les trous du quai et cassent quand on commence à visser.

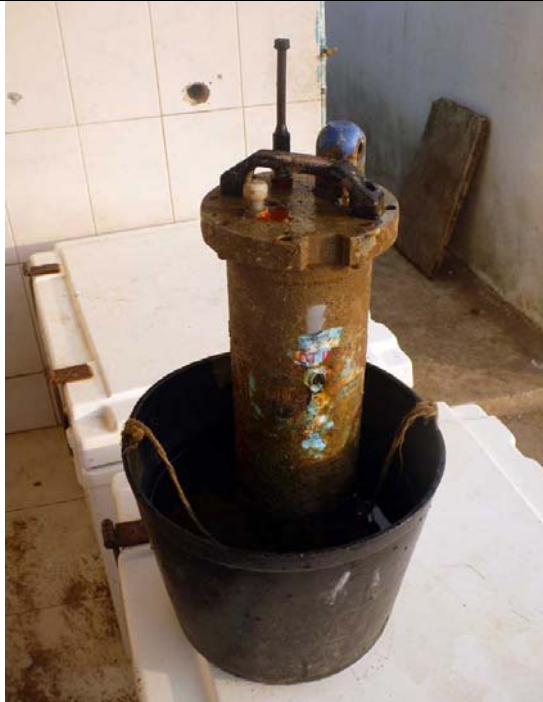
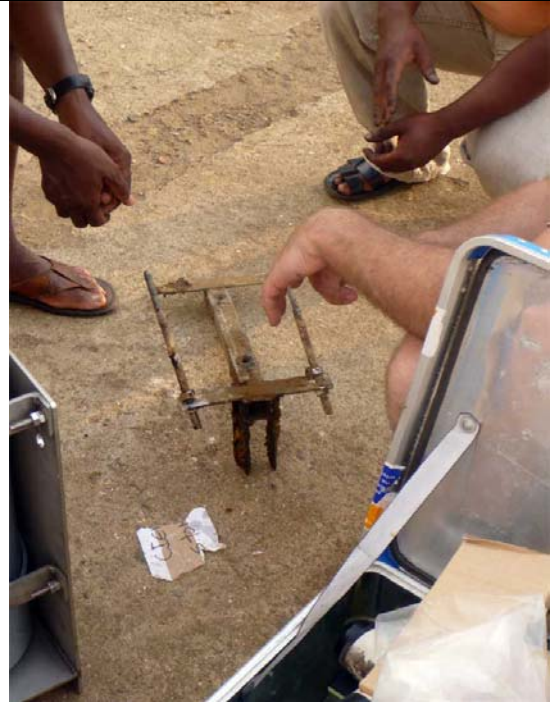
Etat du marégraphe après un séjour de 7 mois dans l'eau et de l'ancien support.

Pendant ce temps Christophe fait plusieurs essais de tests avec le marégraphe mais il y a toujours un problème de communication. Par contre une fois le câble entre la station et le marégraphe changé, tout fonctionne bien. Le marégraphe et le support sont ramenés à Marapa pour être nettoyés. Nous allons acheter des brosses, des chevilles plastiques de 12 mm et du vinaigre d'alcool pour dissoudre le calcaire des tiges filetées qui seront mises à tremper toute la nuit.

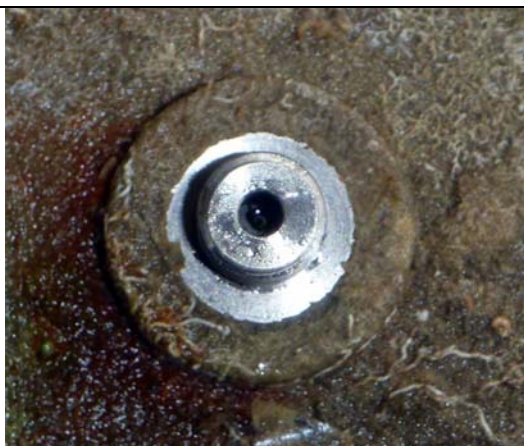
L'appoint d'huile est fait pour chasser les quelques saletés

Nous démontons le marégraphe pour refixer la cellule de conductivité qui bougeait. L'écrou était dévissé. Les trous filetés étaient un peu remplis de concrétions calcaires mais sur le long terme ça peut être gênant pour l'ouverture. La prise de pression est nettoyée et il ne manque pas d'huile. Mais l'appoint d'huile est fait mais de façon très minime juste pour chasser les petites saletés en surface.

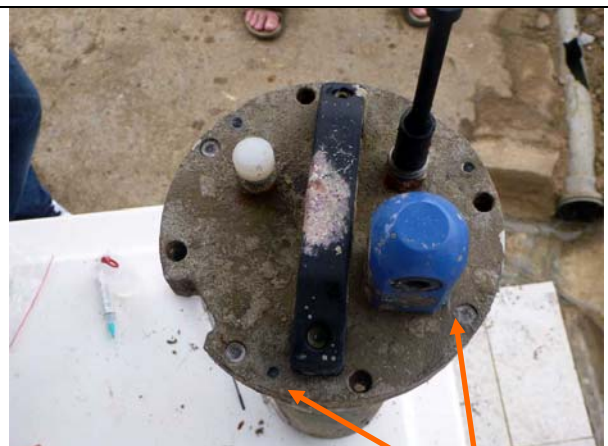
Les orifices des vis et filetages sont remplis de graisses silicone pour éviter le dépôt calco-magnésien

- ⇒ Fixer l'écrou de la cellule de conductivité avec du vernis,
- ⇒ Remplir les trous filetés avec de la graisse silicone ainsi que les têtes de vis de fermeture (CHC).

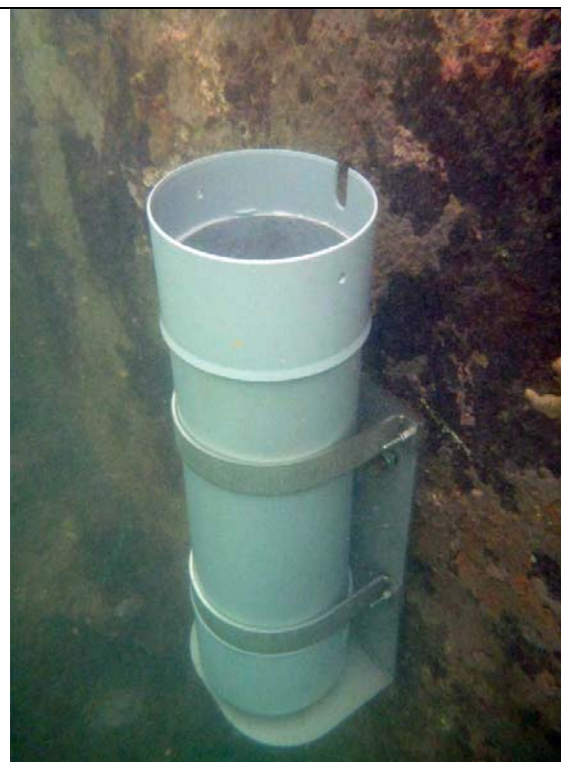
Le tube qui accueille le marégraphe est en place

L'antenne argos est déplacée sur le dessus de la station pour optimiser la visibilité. Le support est mis en place sous l'eau par les plongeurs. Les trous tombent parfaitement en face.

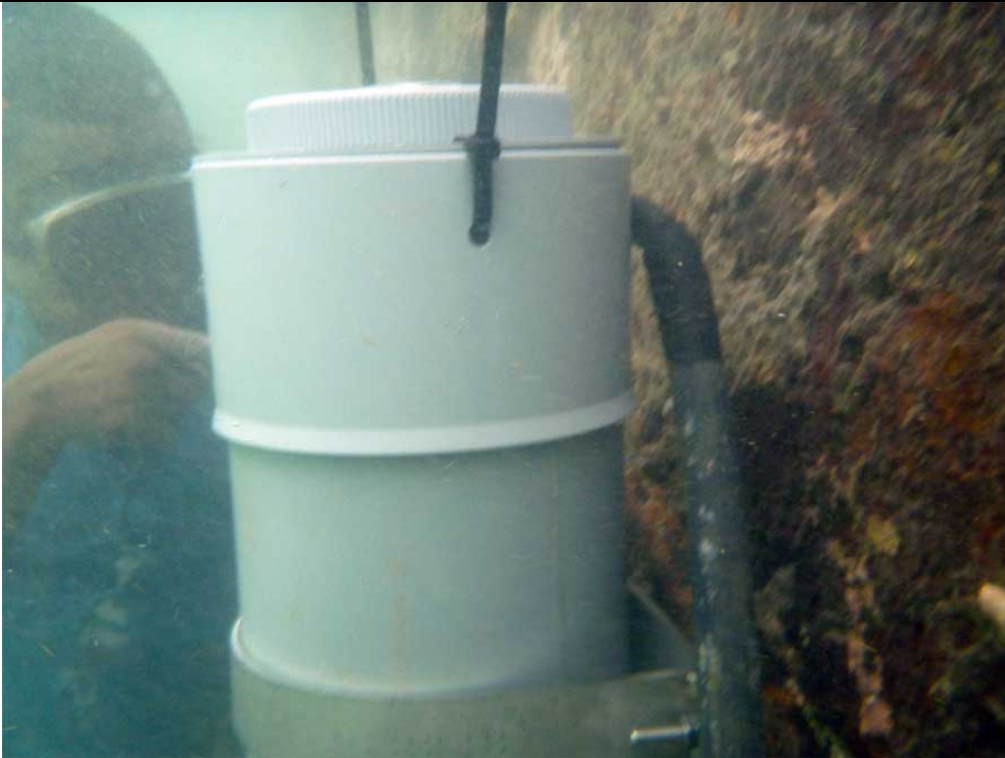
Le marégraphe est en place dans le tube fermé avec 2 colliers plastique. Le surplus de câble est lové autour contre la paroi du quai.

Le marégraphe connecté est transmis aux plongeurs qui l'installent dans le tube en PVC refermé par un couvercle maintenu par des colliers plastiques. Le surplus de câble sous-marin est lové autour de la structure.

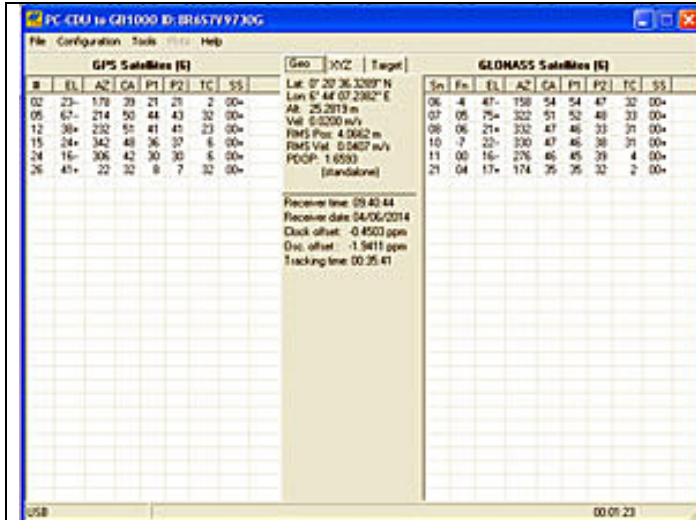
L'écran d'accueil de PCCDU permet de voir les satellites reçus, l'heure, la date etc...ici 9h40 TU

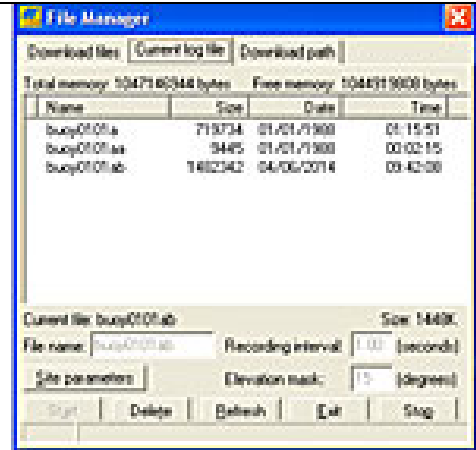
L'écran du menu File Manager, permet de vérifier que l'acquisition a bien commencé avec les bons paramètres : un fichier/jour à 1Hz

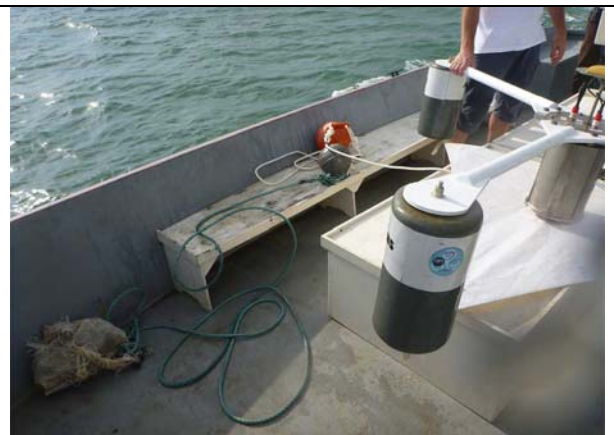
La bouée et son mouillage dans le bateau de Marapa en direction du site de déploiement

Un mouillage est conçu avec un lest en pierre dans un filet fermé avec nœuds et manilles, un bout de nylon, une bouée en surface. Le mouillage est laissé avec un peu de mou pour qu'il soit le plus tendu à marée haute sans être sous l'eau. De cette bouée en surface est fixée une ligne flottante vers la bouée avec un flotteur intermédiaire.

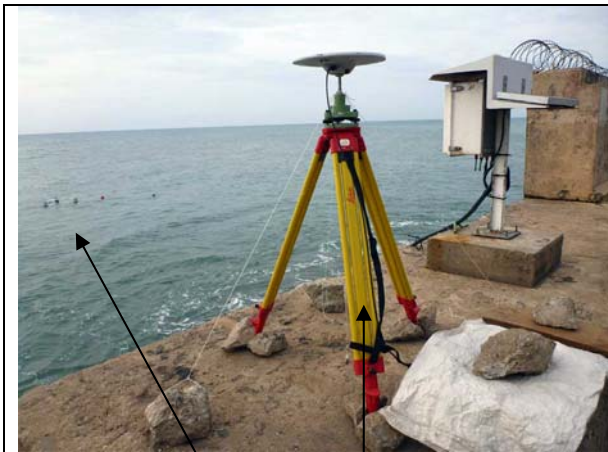
Bouée GPS et Station de Base sur SAO 3

La hauteur de l'ARP de l'antenne GPS : par rapport au repère SAO 3 est **ARP/SAO 3 = 810+360+2=1172mm.**

L'antenne de la station de base est une Trimble Zephyr Geodetic Model 2 dont la Hauteur du **Centre de Phase /ARP est 8.546 cm.**

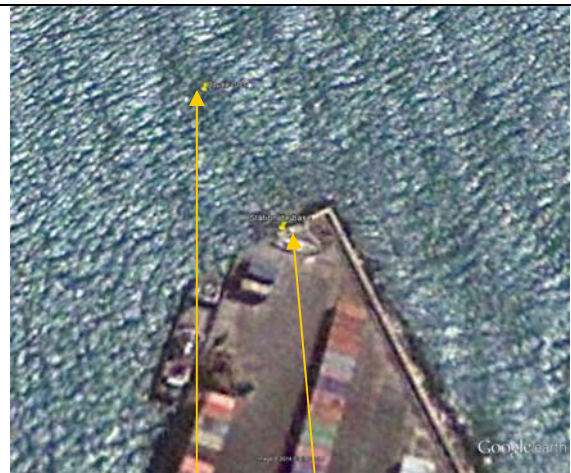
Bouée GPS et Station de Base
