### **C) Démontage de l'ancienne installation du marégraphe et réinstallation complète,**

## 6 Le marégraphe

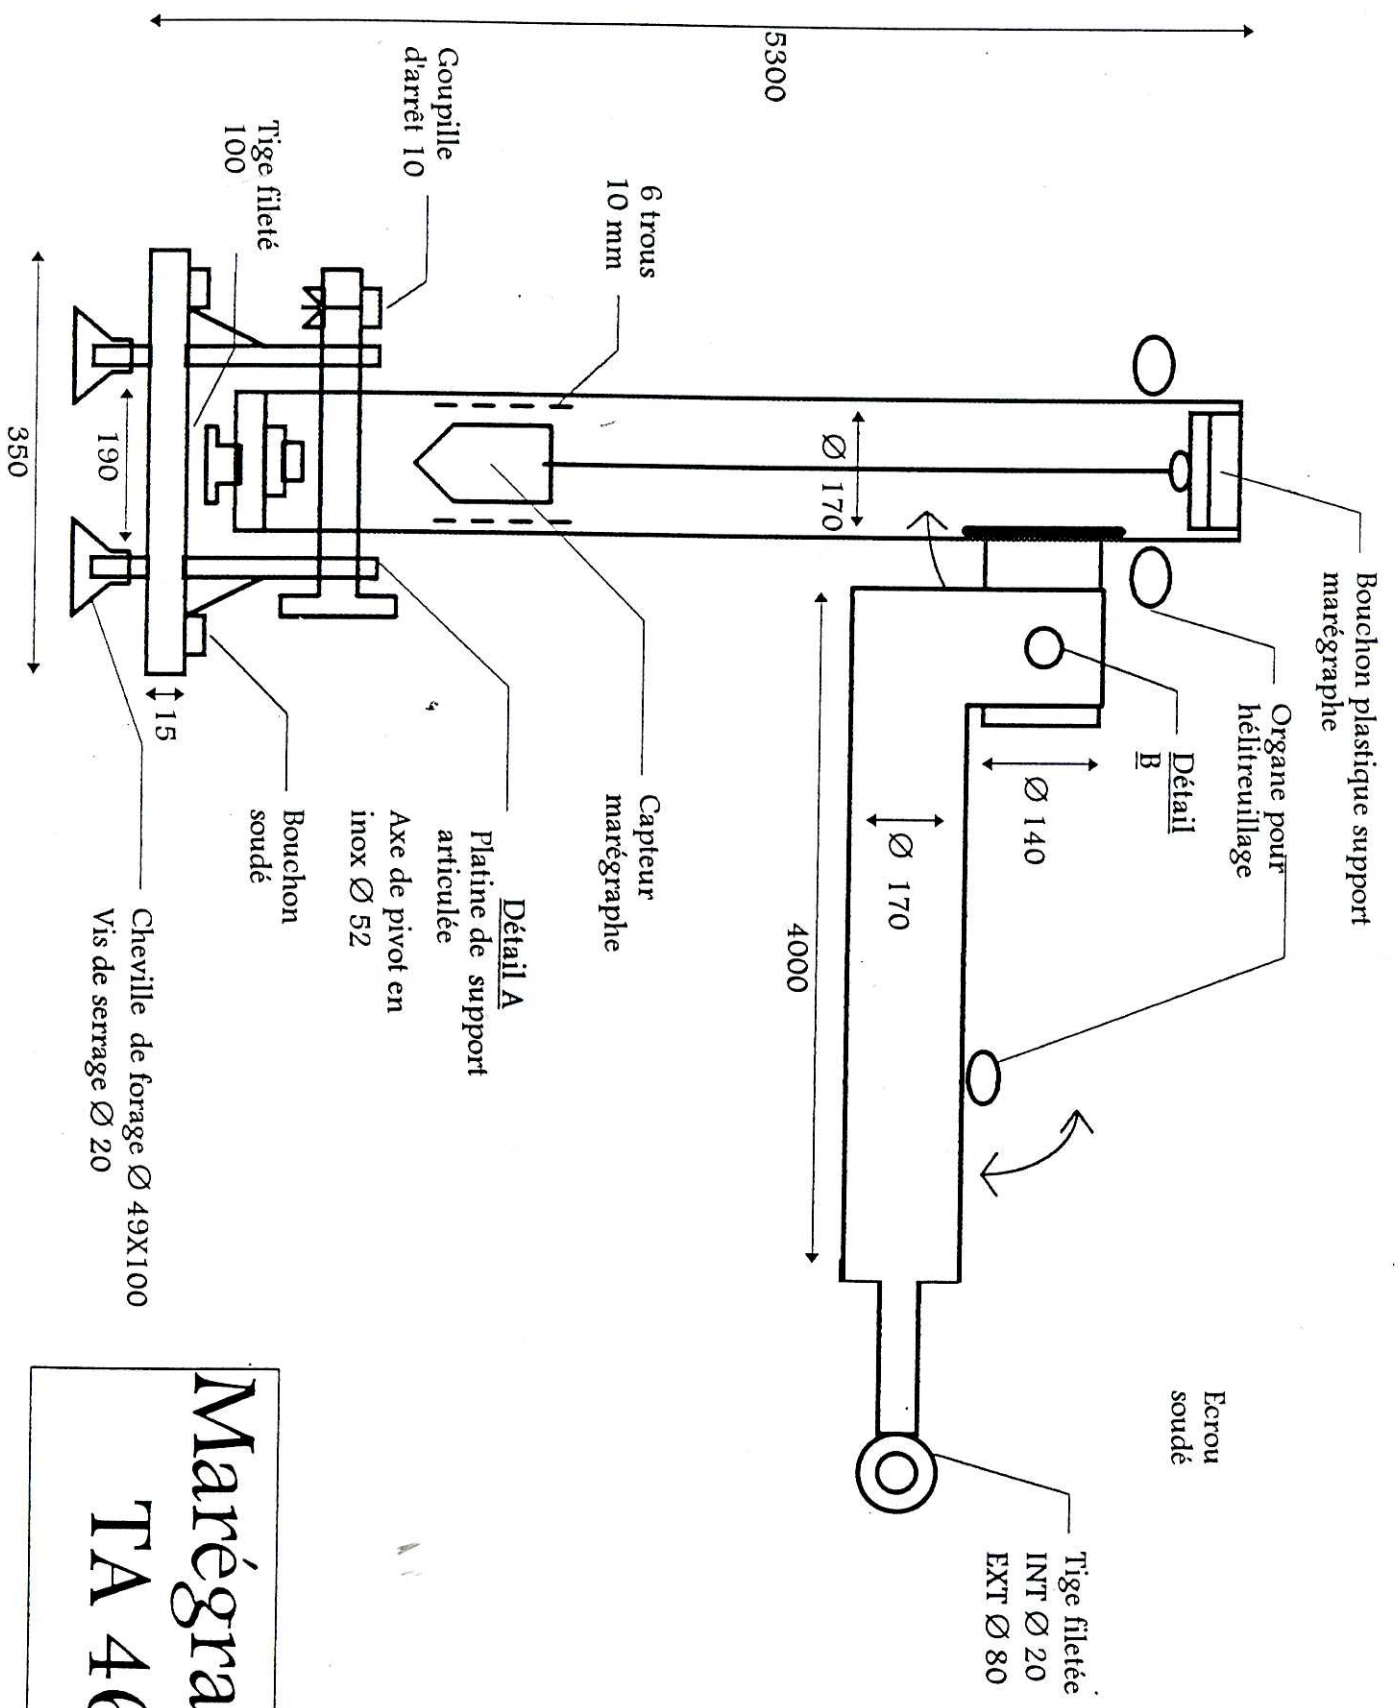
**Marégraphe**  
**TA 46**

En C.E 1996, le marégraphe avait été installé au Cap des léopards, toute l'infrastructure métallique du support de la sonde avait été réalisée et installée. (Voir plan Marégraphe TA 46). Malheureusement, un problème électronique sur la centrale d'acquisition la veille du départ du dernier bateau en Mars 1996 avait contraint les Géophy à renvoyer la centrale pour ne pas prendre le risque de perdre deux ans de données au cas où ils n'arrivaient pas à réparer la centrale. Il n'y a donc pas eu d'enregistrement pendant l'année 1996.

A notre arrivée en décembre 1997 à DDU avec la centrale, nous espérions n'avoir plus qu'à la brancher pour obtenir l'enregistrement des données. Mais, l'ensemble du support du capteur a été emprisonné dans une épaisse banquette de glace pendant tout l'hiver. Lors de la débâcle l'ensemble a été arraché du rocher malgré la mise en place de nouveaux haubanages afin de renforcer la structure. Nous n'avons uniquement pu sauver que le capteur qui n'a heureusement pas été endommagé.

Après concertation avec les services techniques et les responsables du programme NIVMER, il a été décidé une nouvelle implantation du marégraphe devant la station de pompage. Mais cette fois le support de la sonde est une structure complètement immergée à environ 7m de profondeur. La participation d'un plongeur pendant environ 5 jours a été nécessaire pour aider l'équipe Géophy mettre en place cette nouvelle installation.

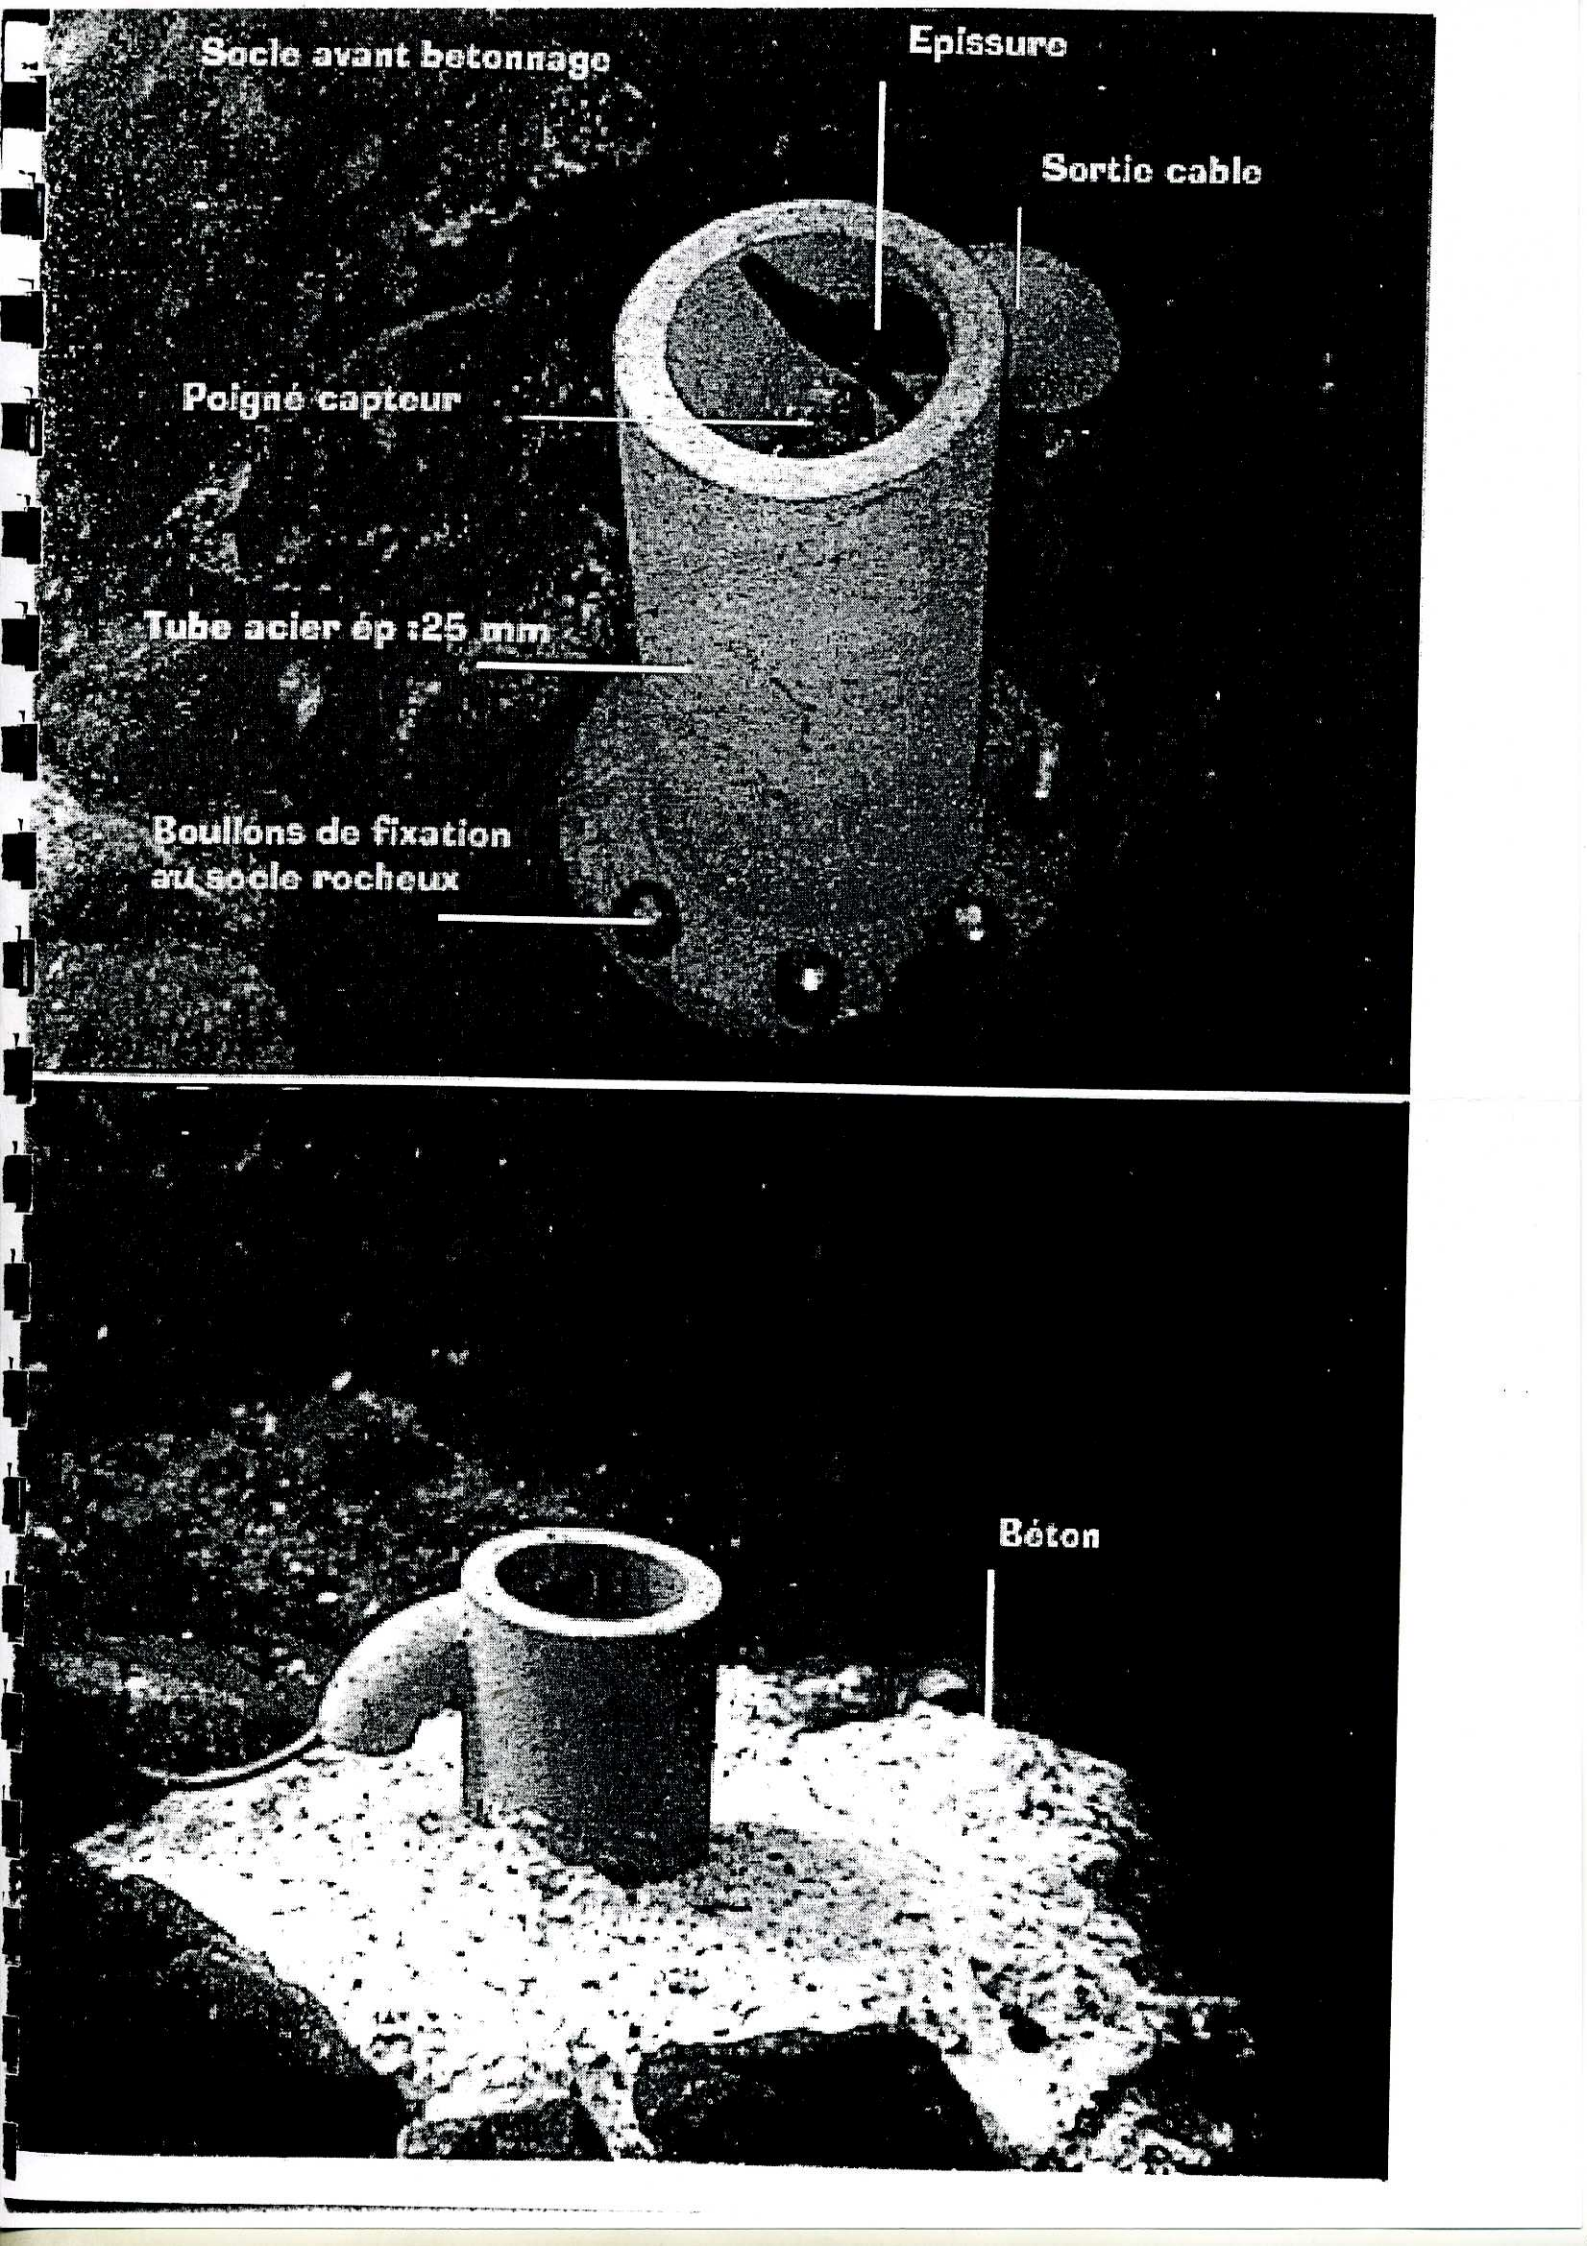
A notre arrivée, l'infrastructure encadrant la sonde du marégraphe a été arrachée par la banquise lors de la débâcle. Il a donc fallu choisir une autre infrastructure et un autre lieu de dépôt. Nous avons décidé d'immerger le capteur dans un tube cylindrique en acier épais et boulonner à la roche. Le lieu choisit, suivant la configuration du fond marin, est entre la station de pompage et le lion, la crépine de pompage d'eau de mer nous servant de support de câble. Boulonné puis bétonné contre la roche, nous avons entreposé le capteur dans ce 'cocon' et installer le câble dans les failles naturelles du fond marin. Il remonte le long de la crépine dans des tubes aciers soudés sur celle-ci.
